# **Veilig en schoon zwemwater in Flevoland**

*Veiligheidsonderzoek 2022*

Opdrachtgever : Provincie Flevoland  
Opdrachtnemer : Omgevingsdienst Flevoland & Gooi en Vechtstreek (OFGV)  
Adres : Botter 14-15  
Postbus 2341  
8203 AH Lelystad

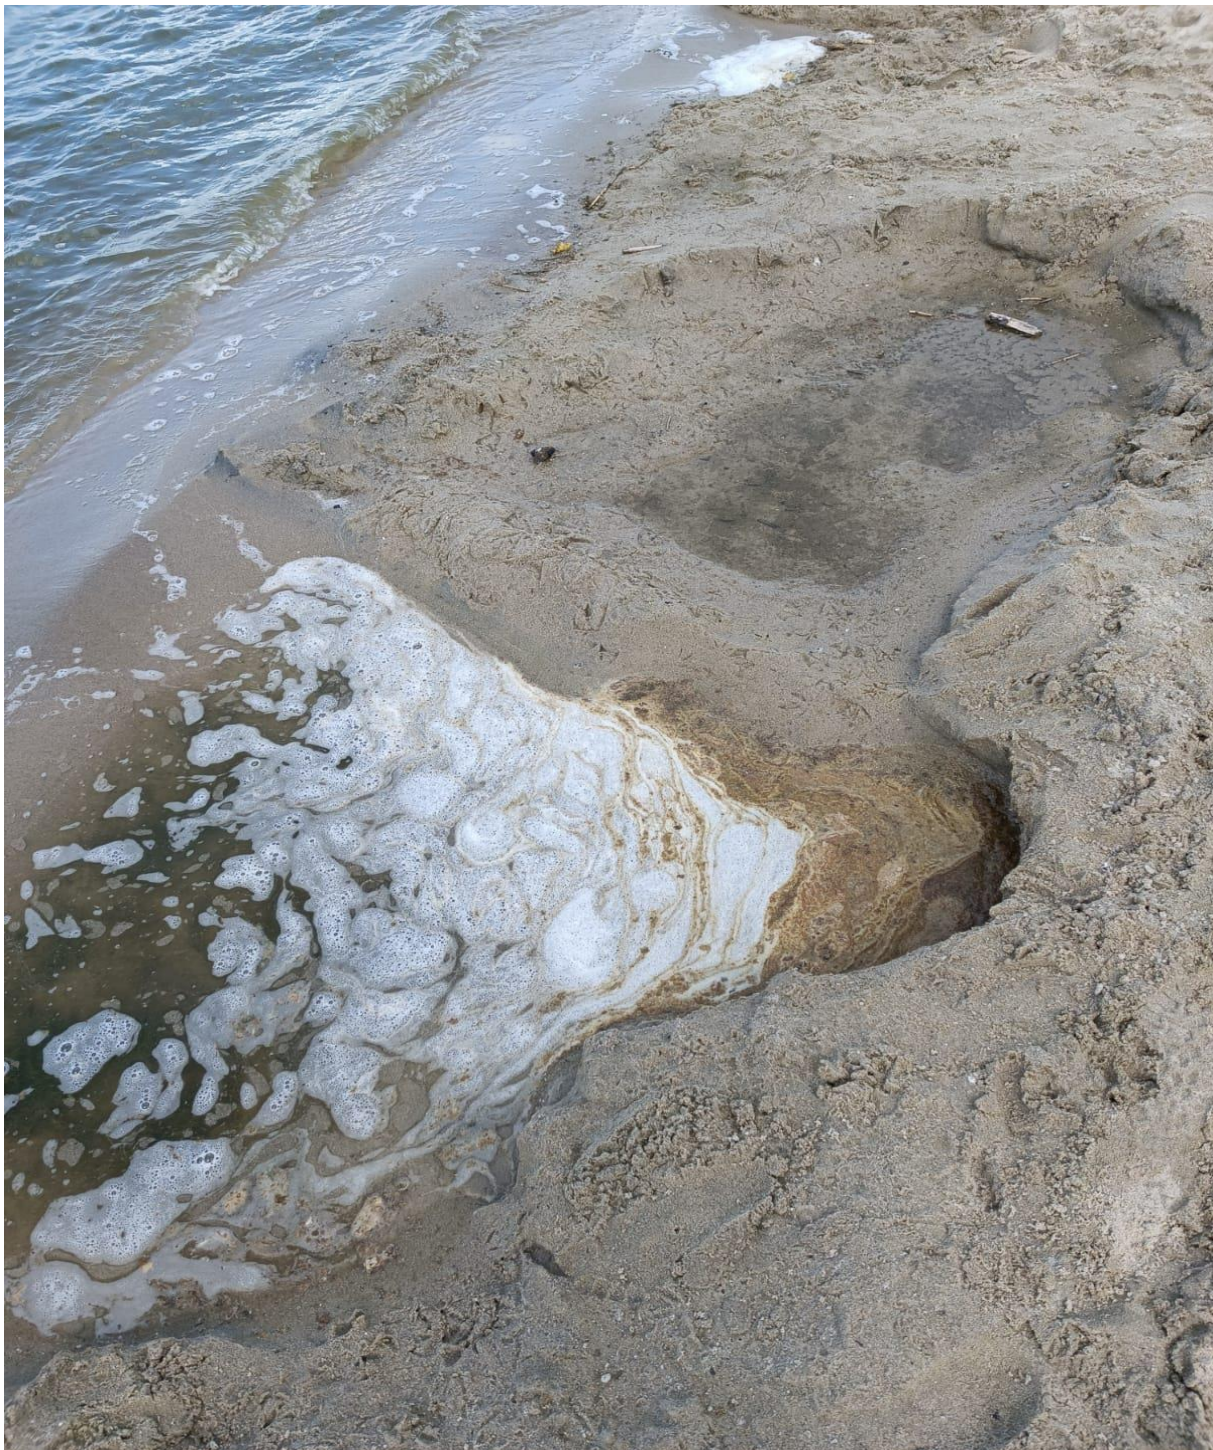
*Stilstaand water in ondiepe kuilen, kan een bron van bacteriën zijn (ziekte van Weil).*

12. Kinderen graven graag in het zandstrand. De gaten en kuilen die hierdoor ontstaan, kunnen als er water in blijft staan een bron van bacteriën vormen. Ook zijn dit de plekken waar bruine ratten graag in urineren, met als risico kans op besmetting van de ziekte van Weil. Het is daarom belangrijk om de stranden regelmatig te egaliseren.

13. Op het strand en in het onderwatertalud ontstaan kuilen onder ander door motorbootjes, zwanen, stroming en mensen. Het is van belang om deze kuilen zo spoedig mogelijk te egaliseren.

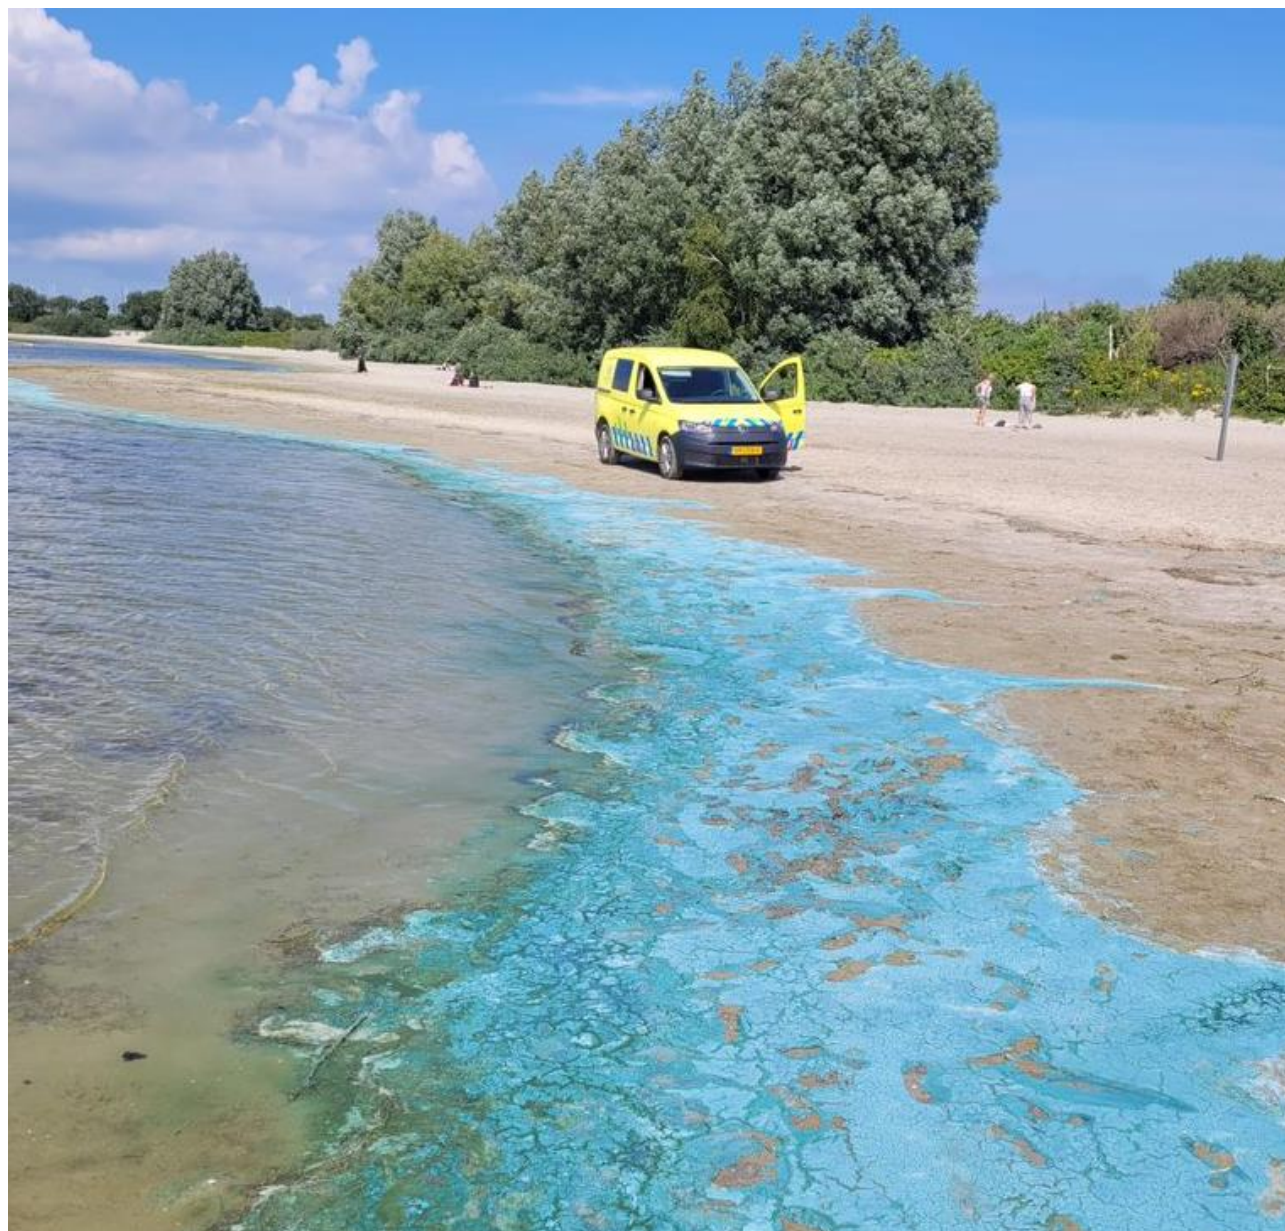
Negatief Zwemadvies Houtribhoek in Lelystad i.v.m. blauwalgen

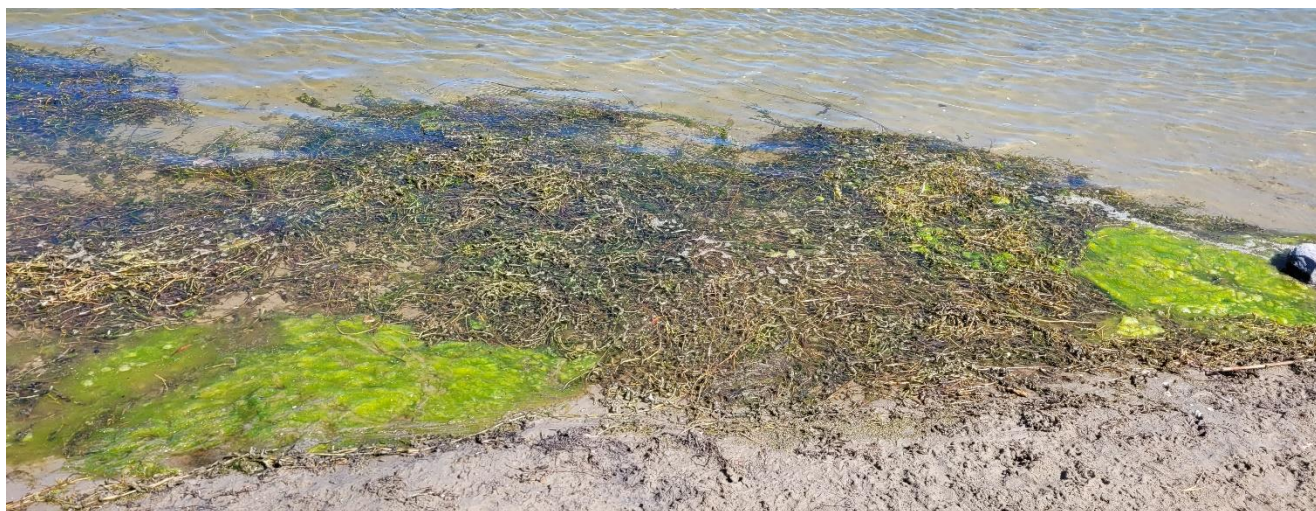
*Wier in verschillende stadia op en langs de vloedlijn.*

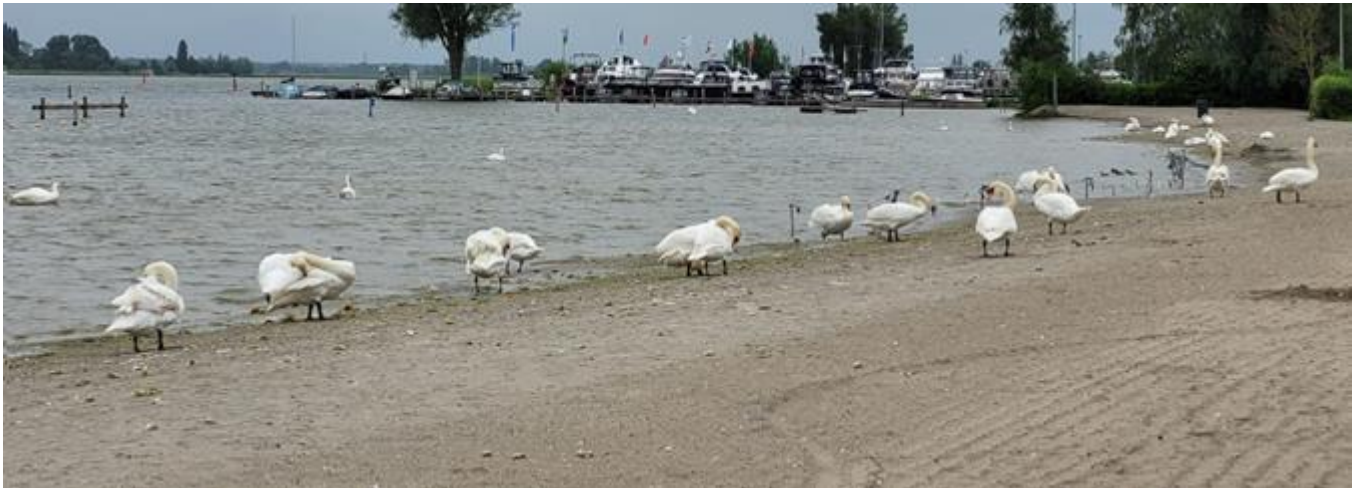
*Grote aantallen zwanen op het Riviera Beach Noord strand in Biddinghuizen.*

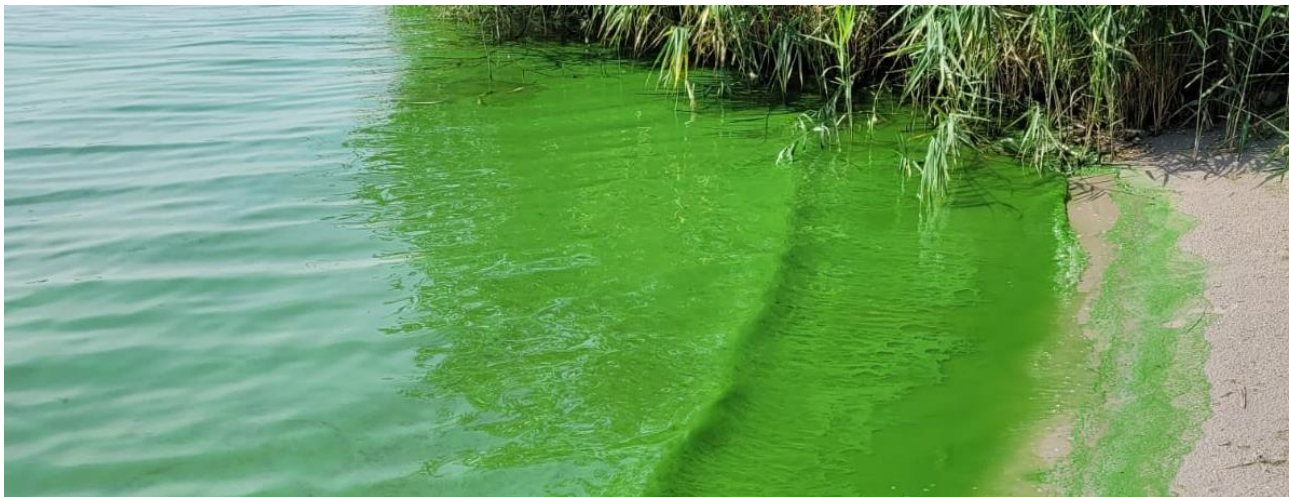
*Een drijfslag van blauwalgen op het Erkermederstrand in Zeewolde.*

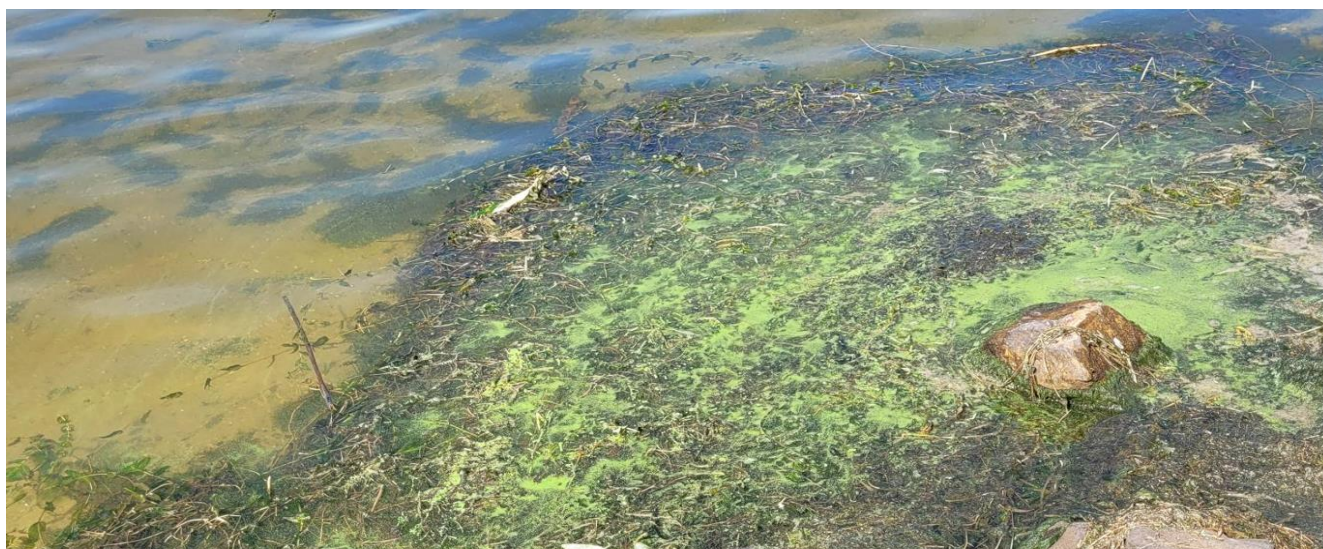
*Gevaarlijke mix van blauwalg en rottende waterplanten langs de vloedlijn.*

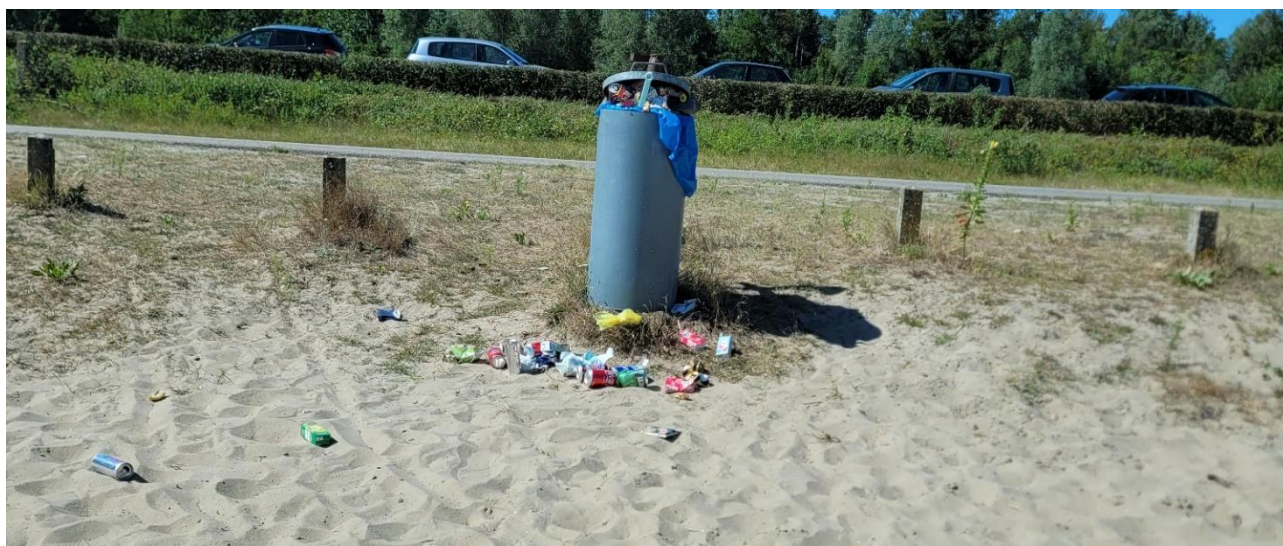
*Afval op het strand achtergebleven na een drukke dag daarvoor.*

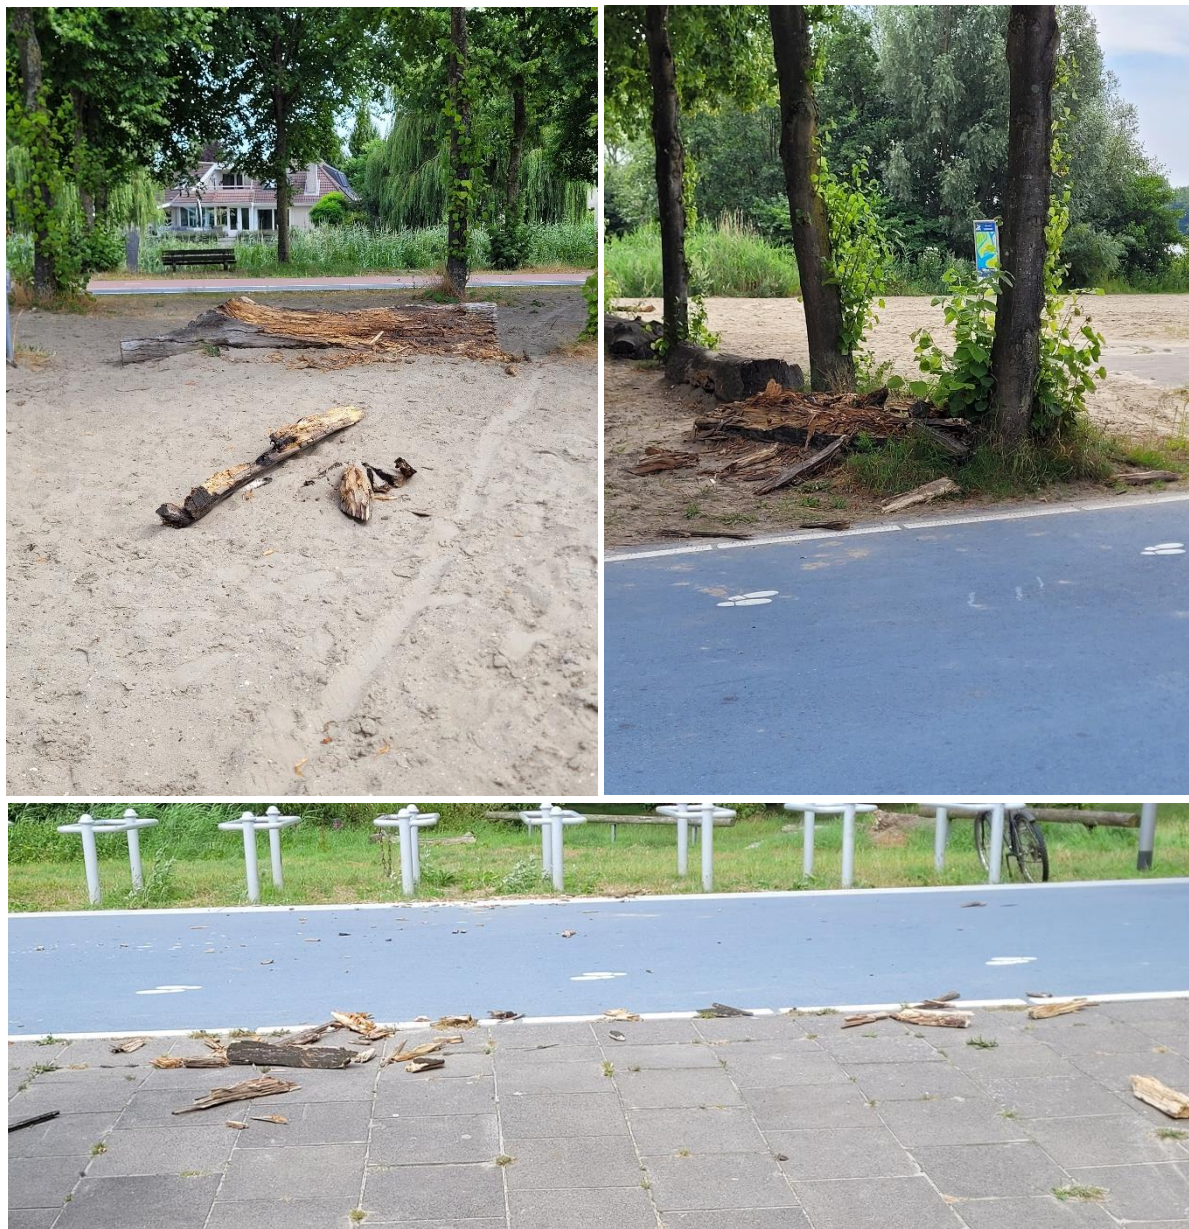
*Veel losse stukken hout op en rondom het strand door vernielingen.*

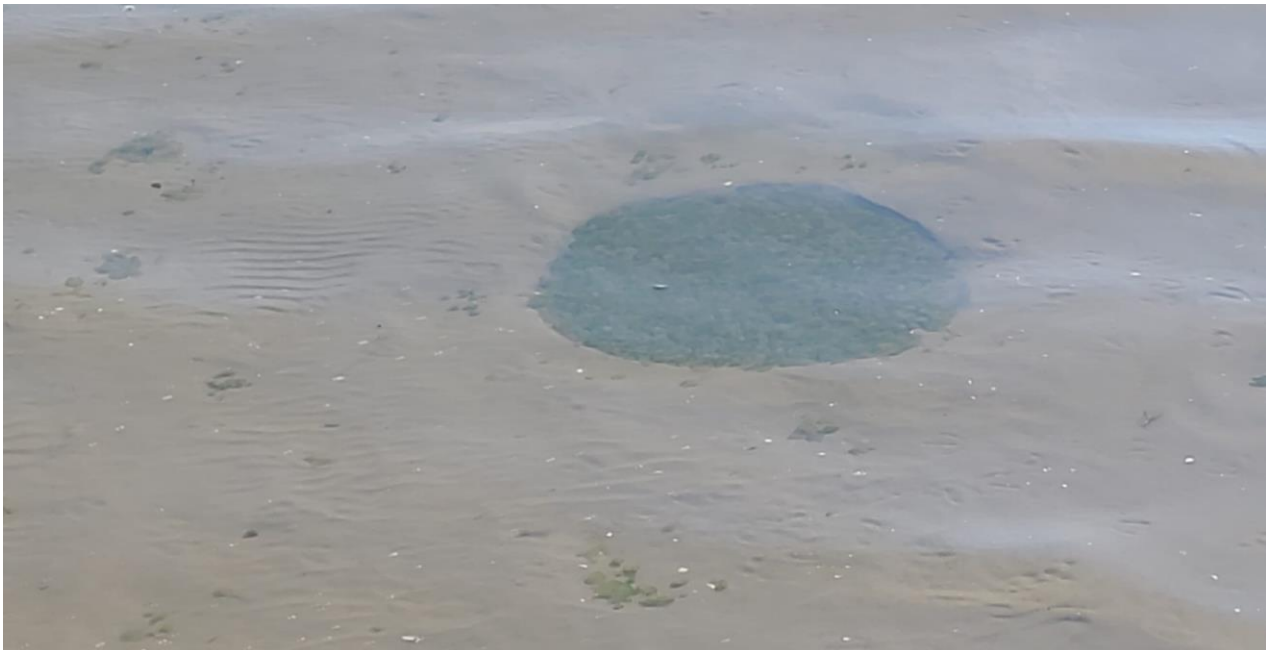
*In kuilen kan een ophoping van vuil ontstaan.*

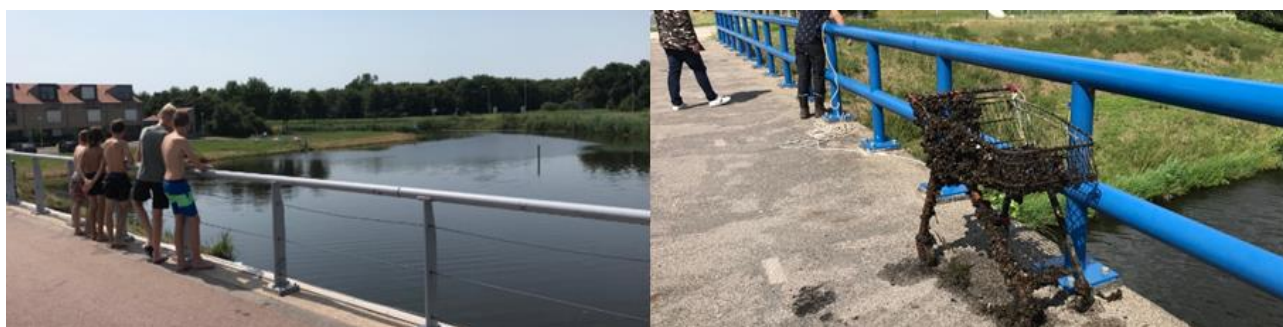
*Van een brug afspringen kan levensgevaarlijk zijn. Je weet nooit wat er onder water kan liggen.*

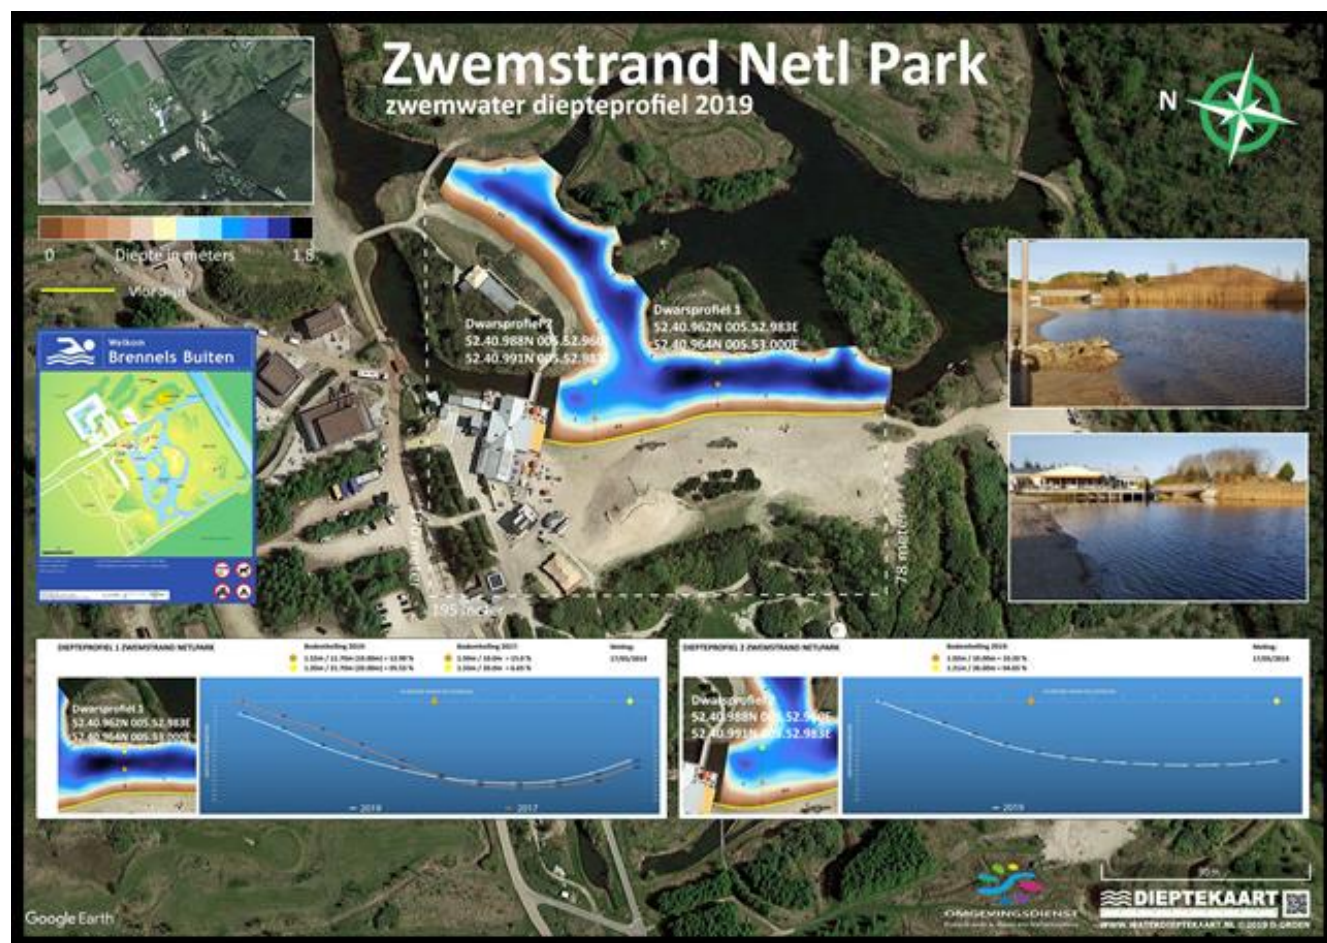
## 11.2 Netl Park

Bijzonderheden – Bodemverloop gaat eerste 12 meter geleidelijk daarna snel naar dieper water.

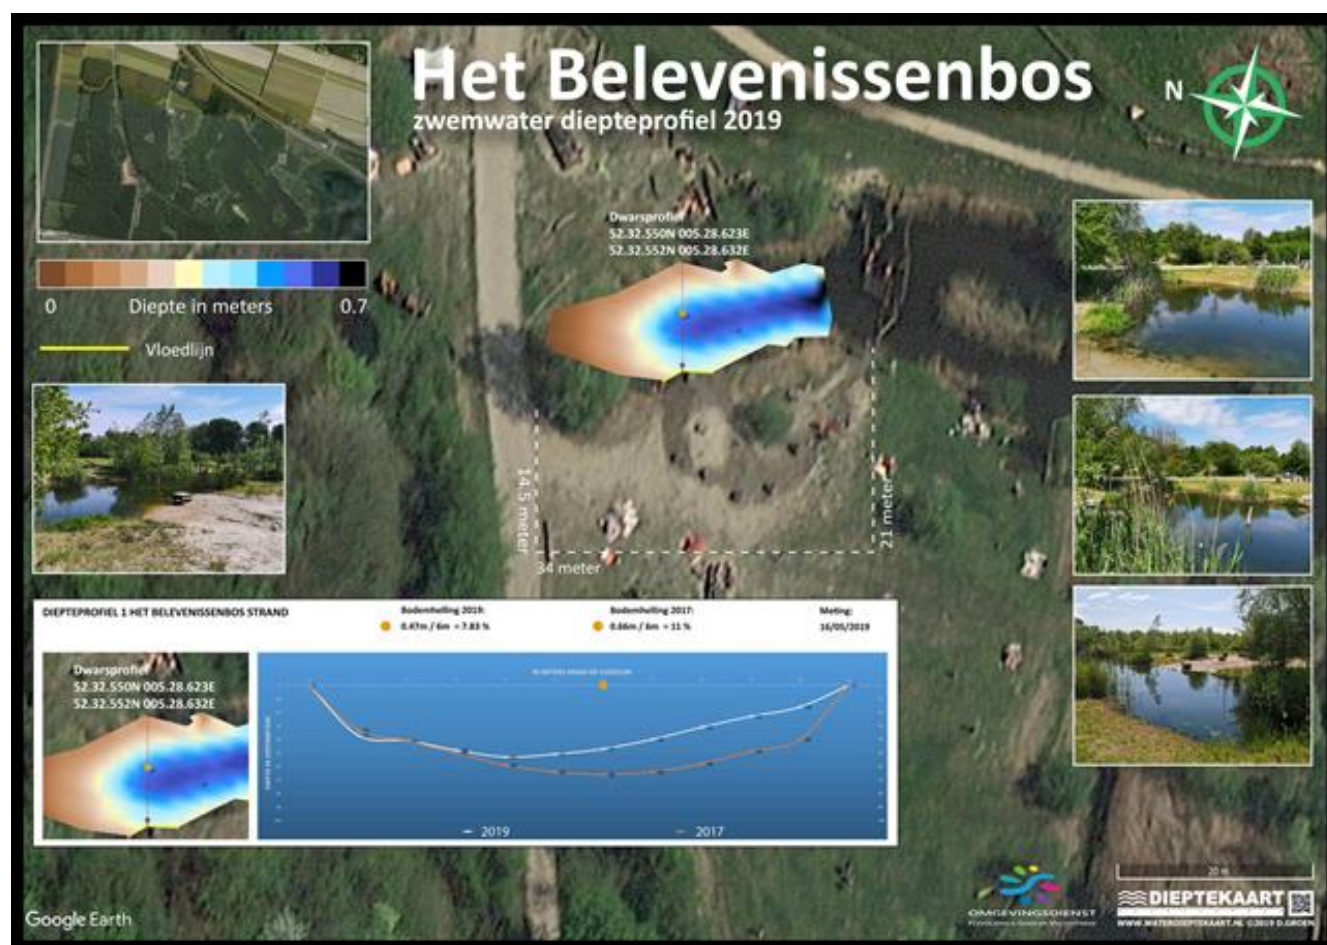
## 11.6 Het Belevenissenbos

Bijzonderheden – Zeer steil bodemverloop.

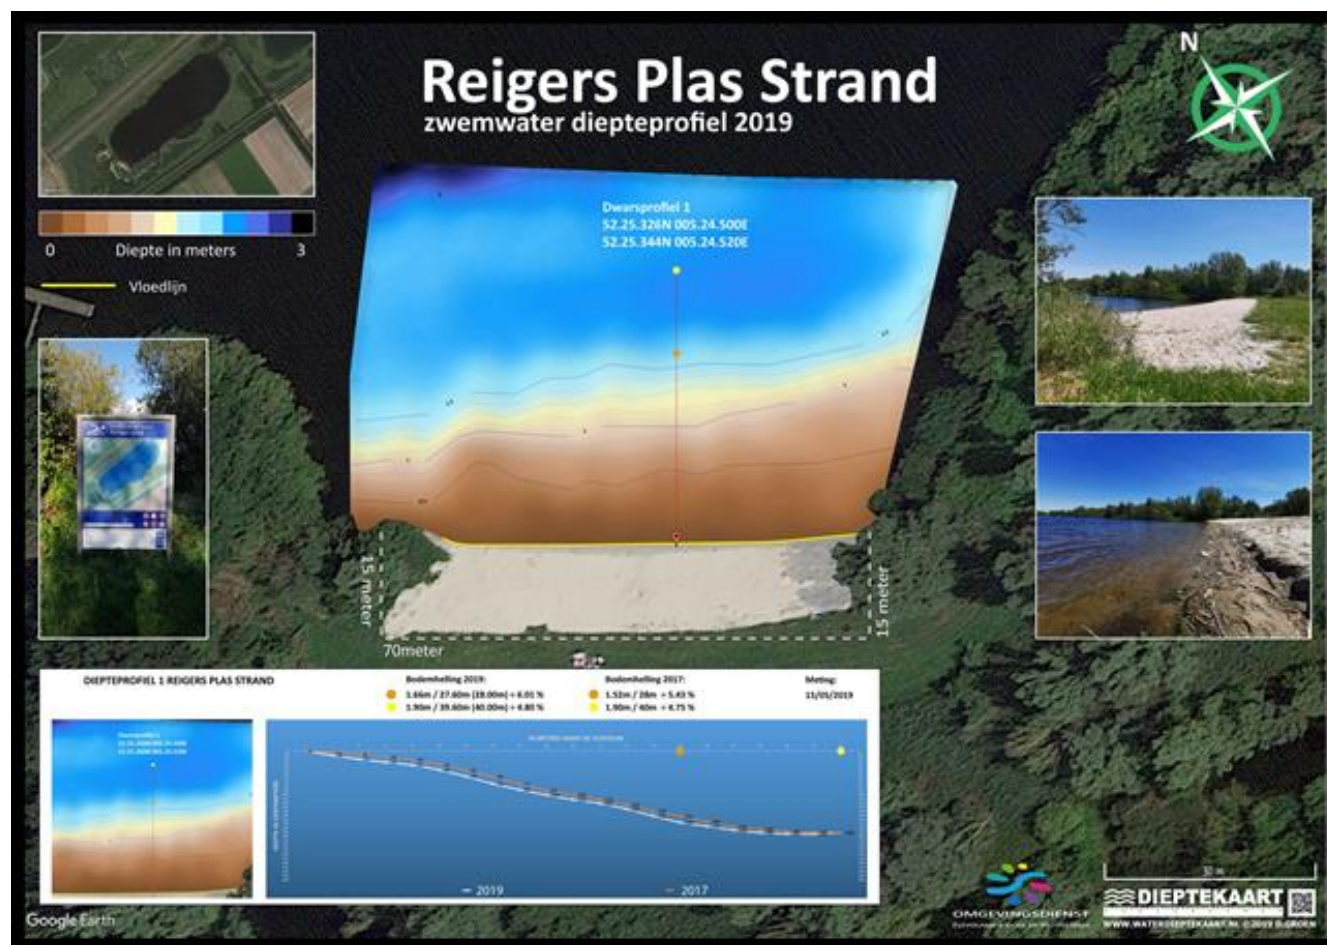
## 11.9 Strand Reigerplas

Bijzonderheden – Na 15 meter steil bodemverloop

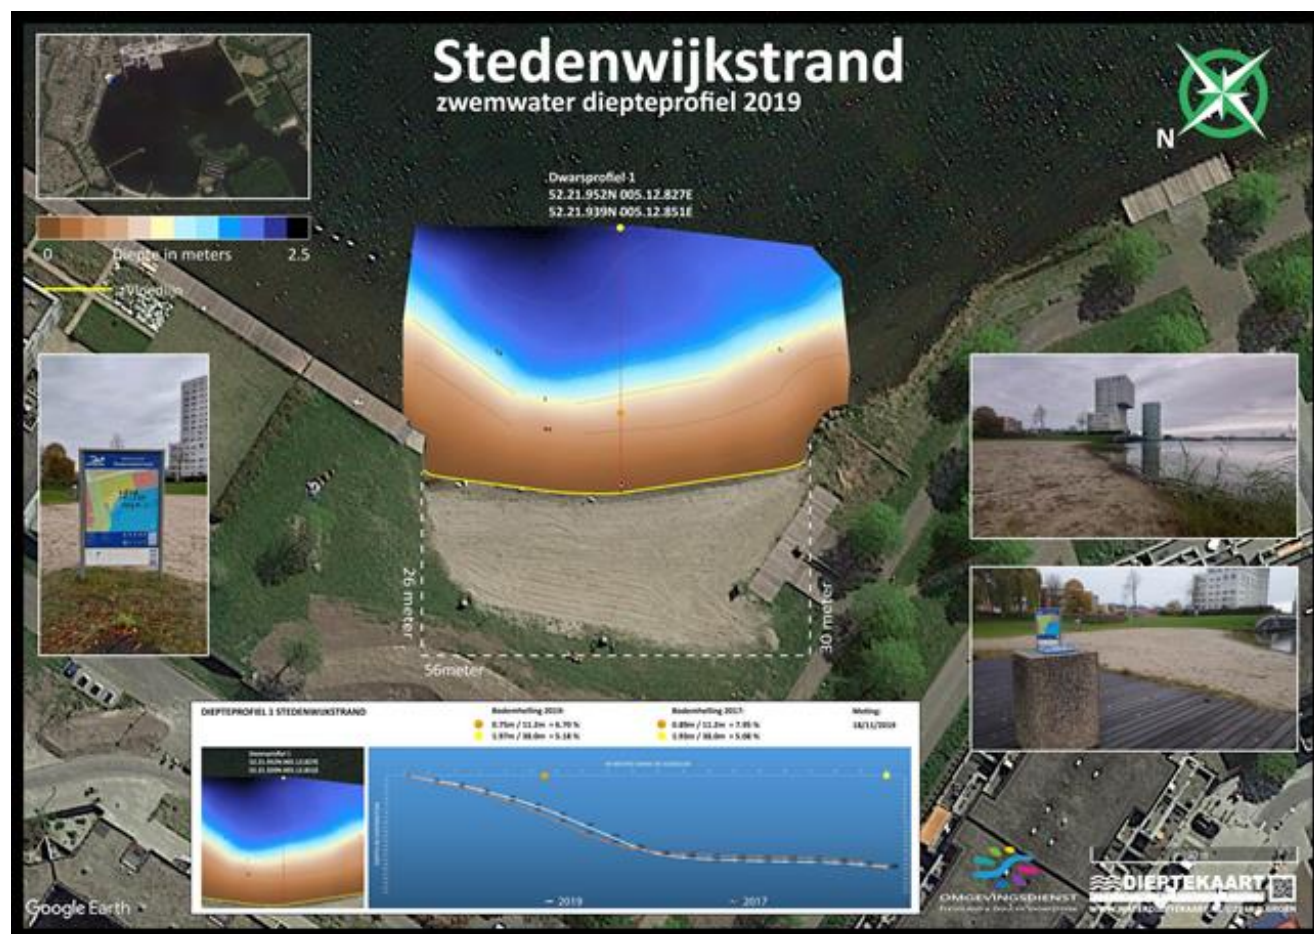
## 11.25 Stedenwijkstrand

Bijzonderheden – Na 13 meter steil bodemverloop

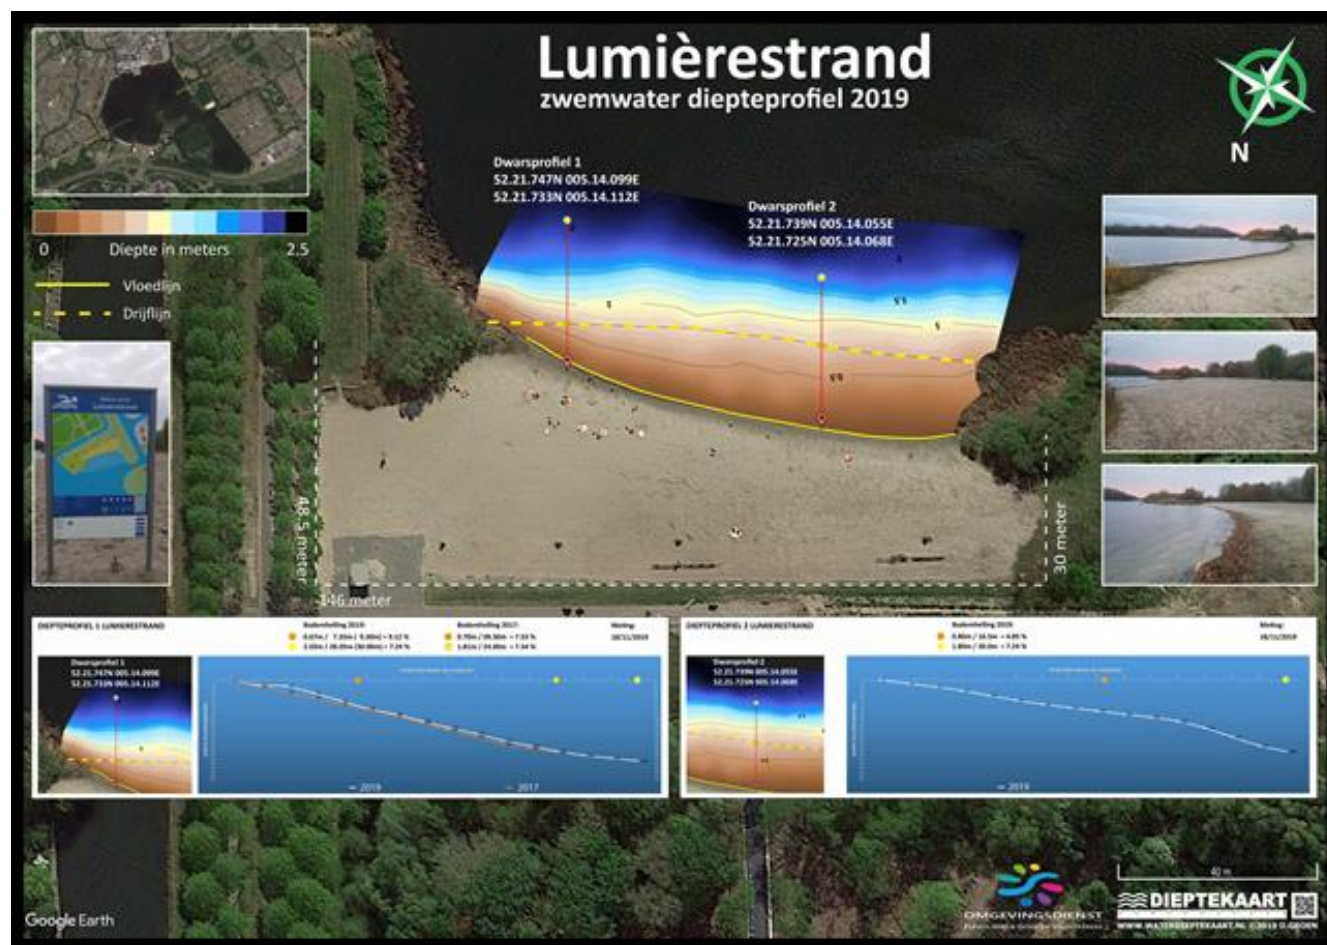
## 11.26 Lumièrestrand

Bijzonderheden – Redelijk steil bodemverloop

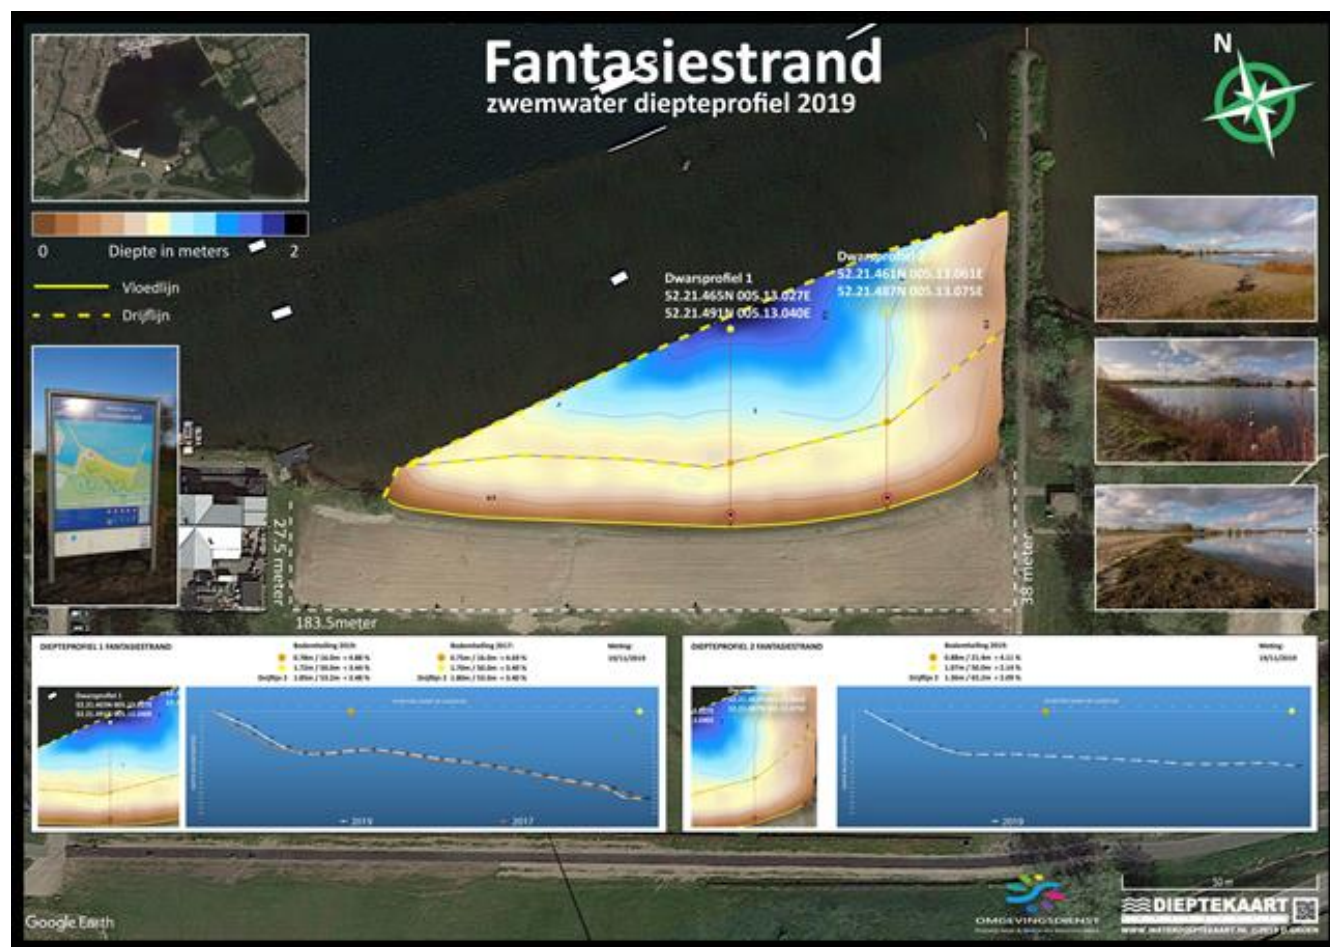
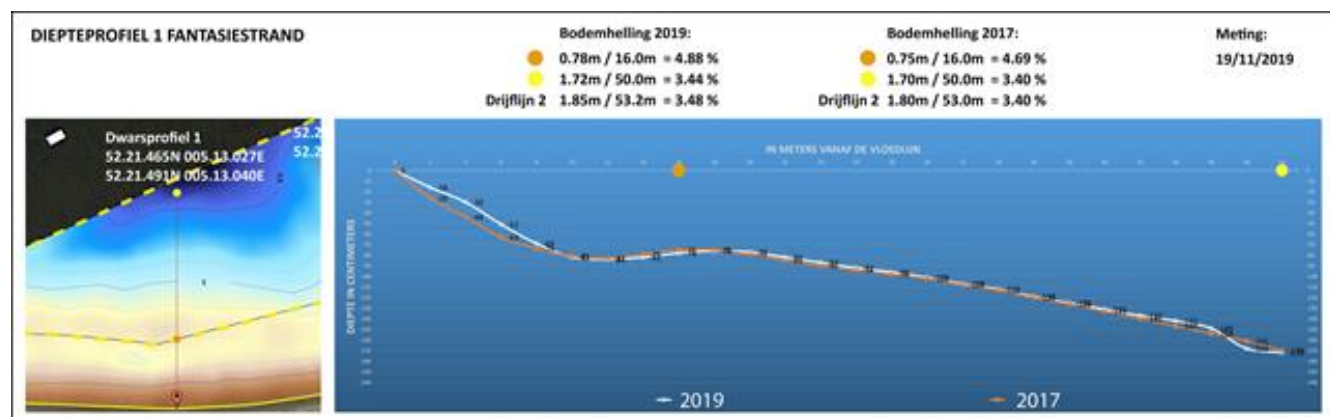
## 11.27 Fantasiestrand

Bijzonderheden – Redelijk steil bodemverloop

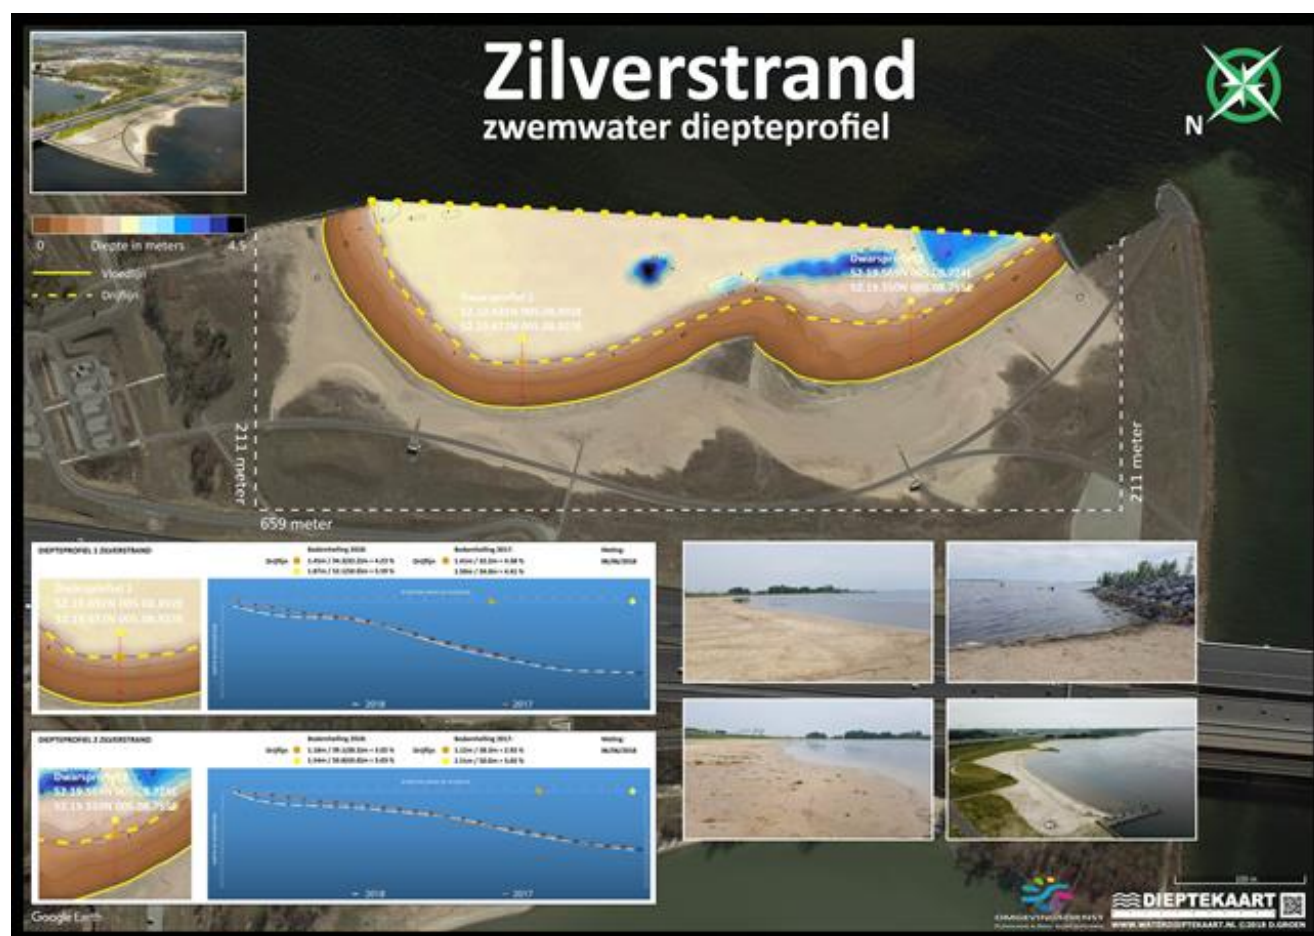
## 11.30 Zilverstrand

Bijzonderheden – Tot 14 meter geleidelijk daarna sneller wat steiler.
