**OMGEVINGSDIENST**

# **Veilig en schoon zwemwater in Flevoland**

*Veiligheidsonderzoek 2024*

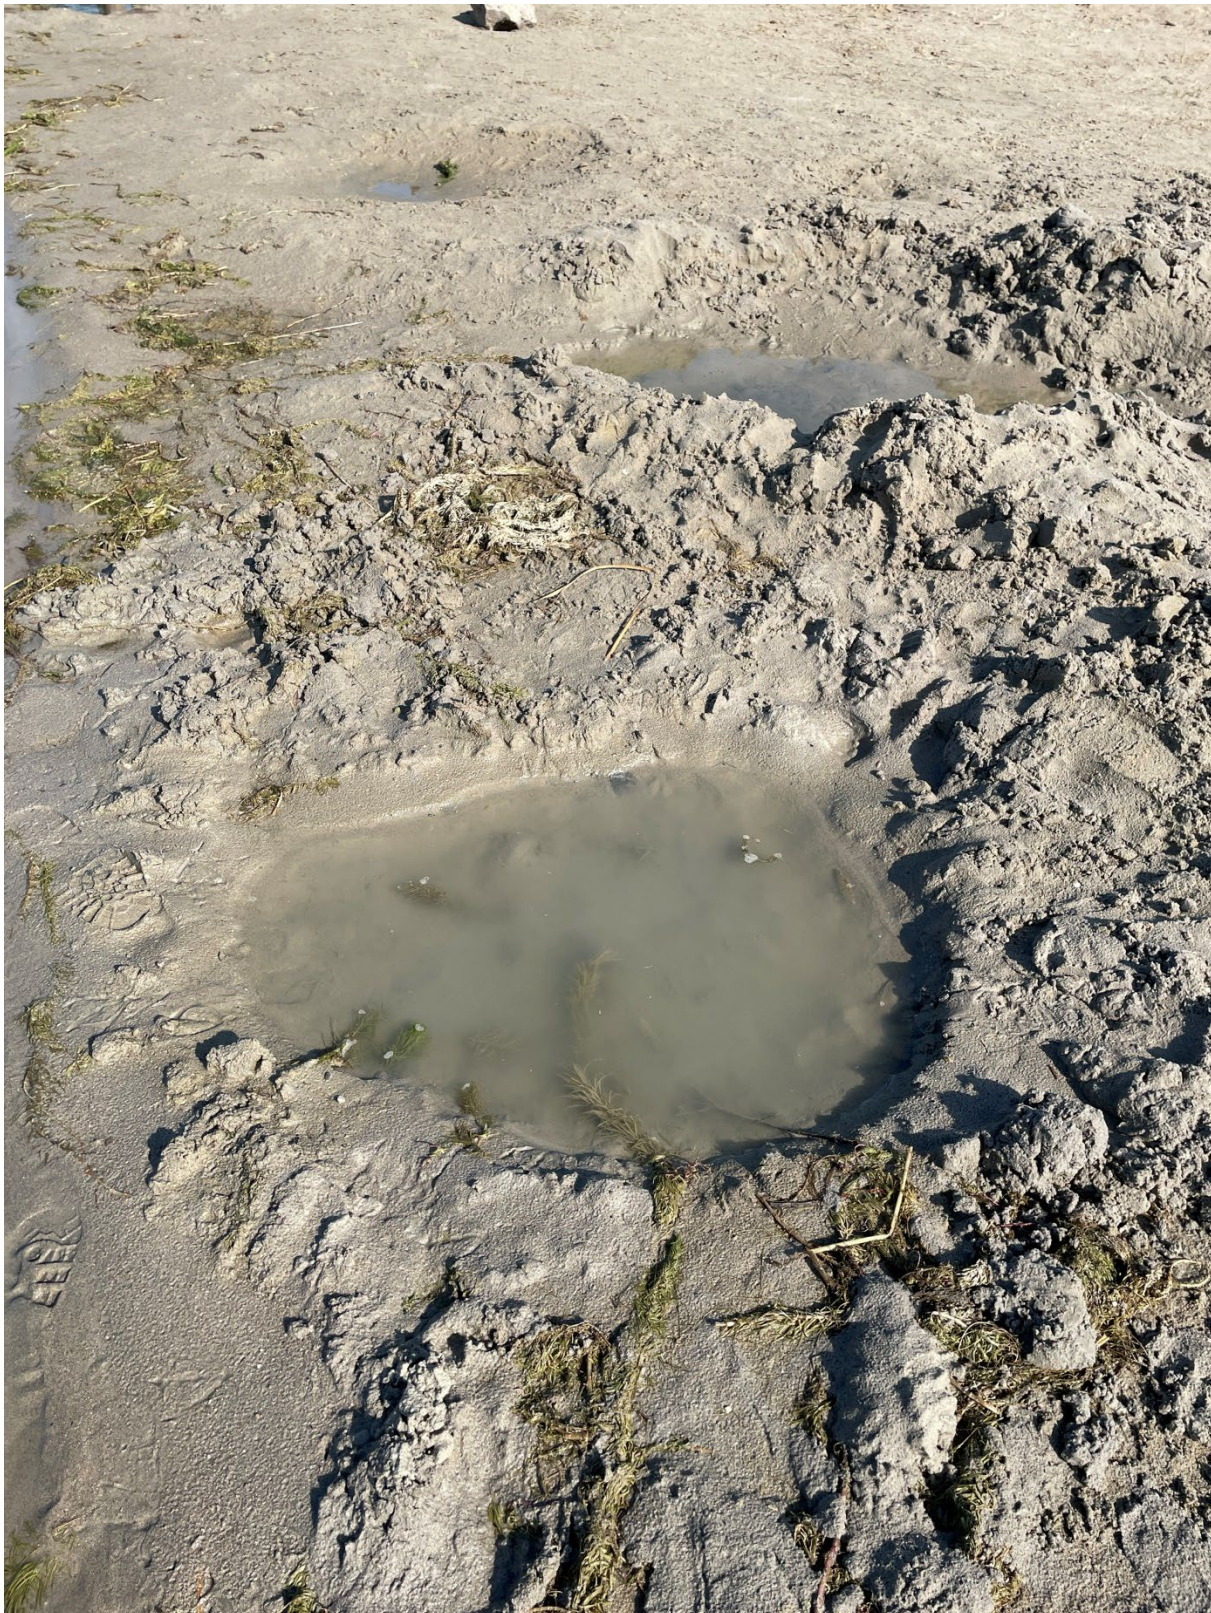
13. Op het strand en in het onderwatertalud ontstaan kuilen, onder andere door motorbootjes, zwanen, stroming en mensen. Het is van belang om deze kuilen zo spoedig mogelijk te egaliseren.

*Stilstaand water in ondiepe kuilen, kan een bron van bacteriën zijn (ziekte van Weil).*

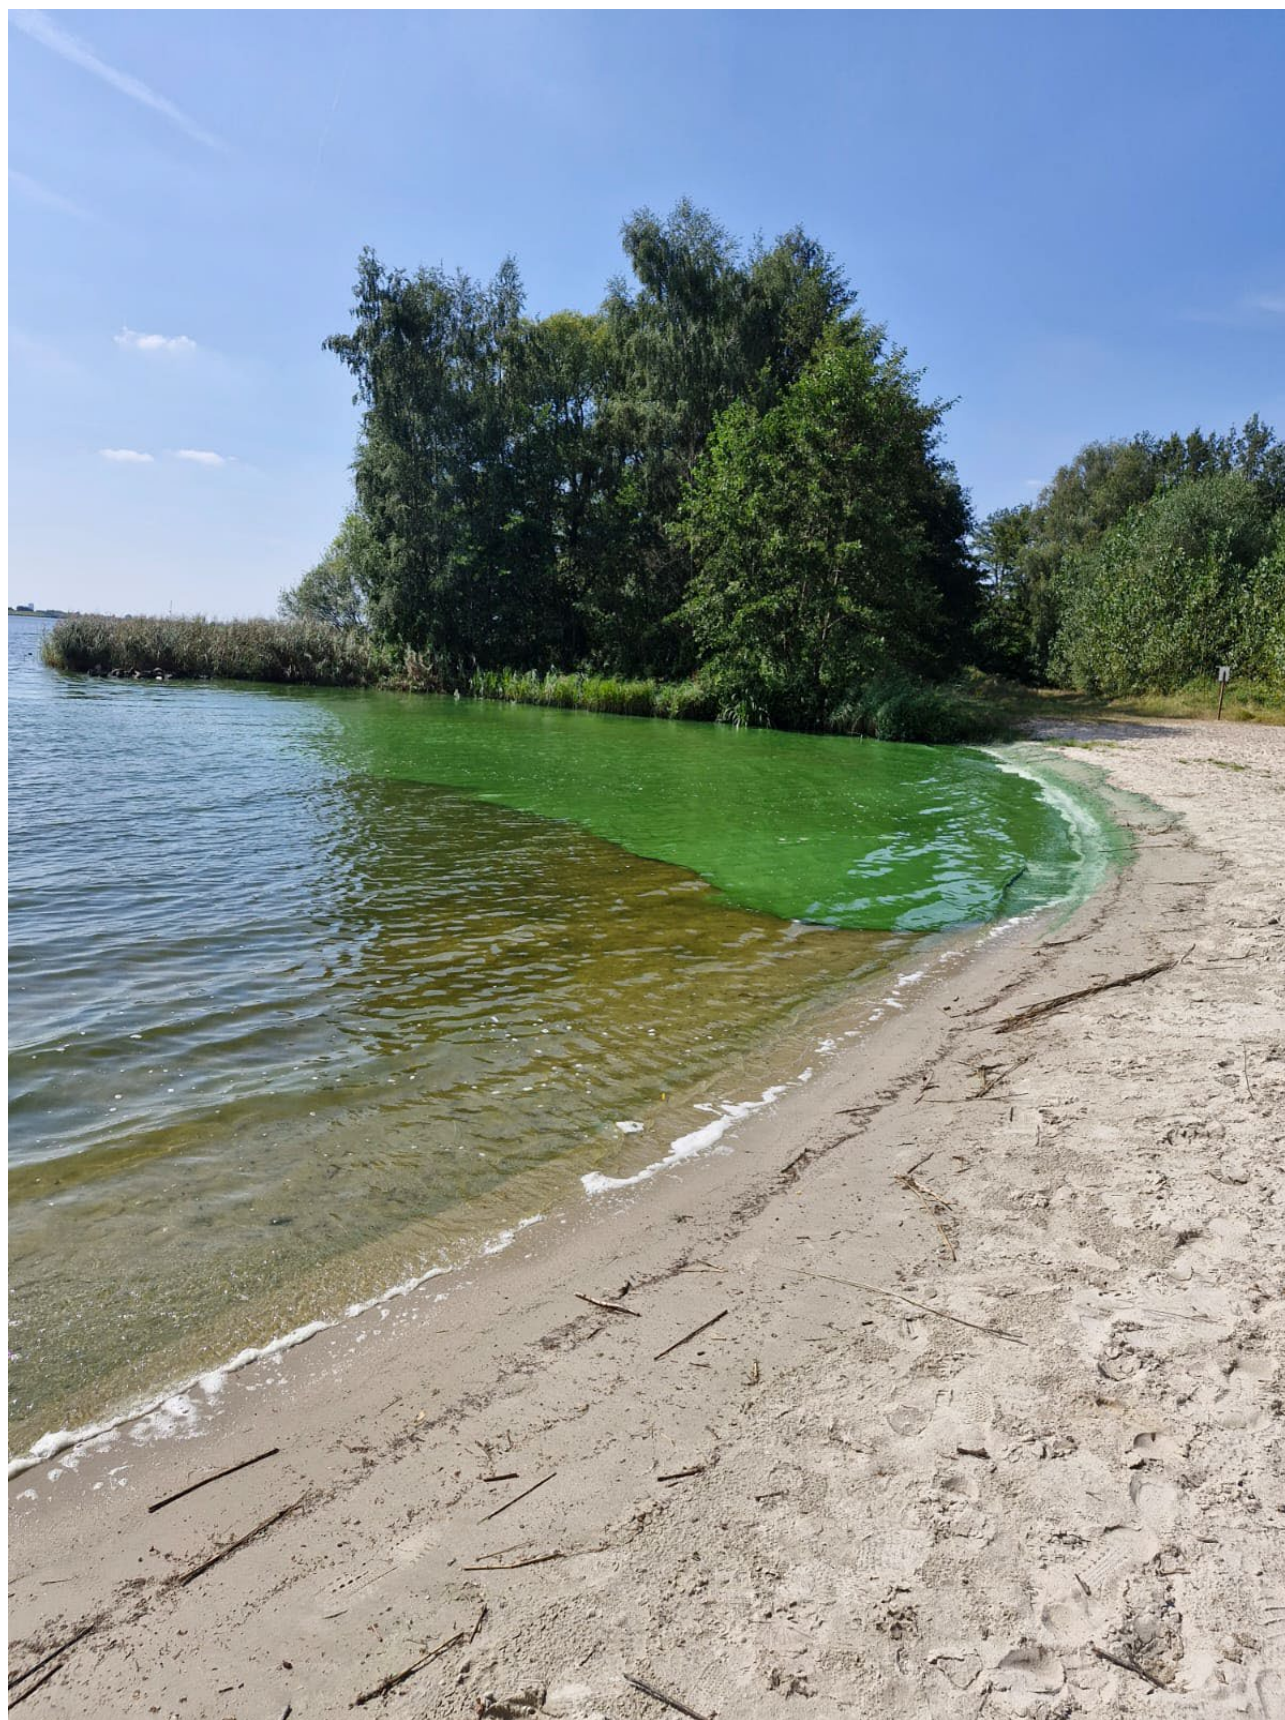
*Blauwalgen Laakse strand Energy up*

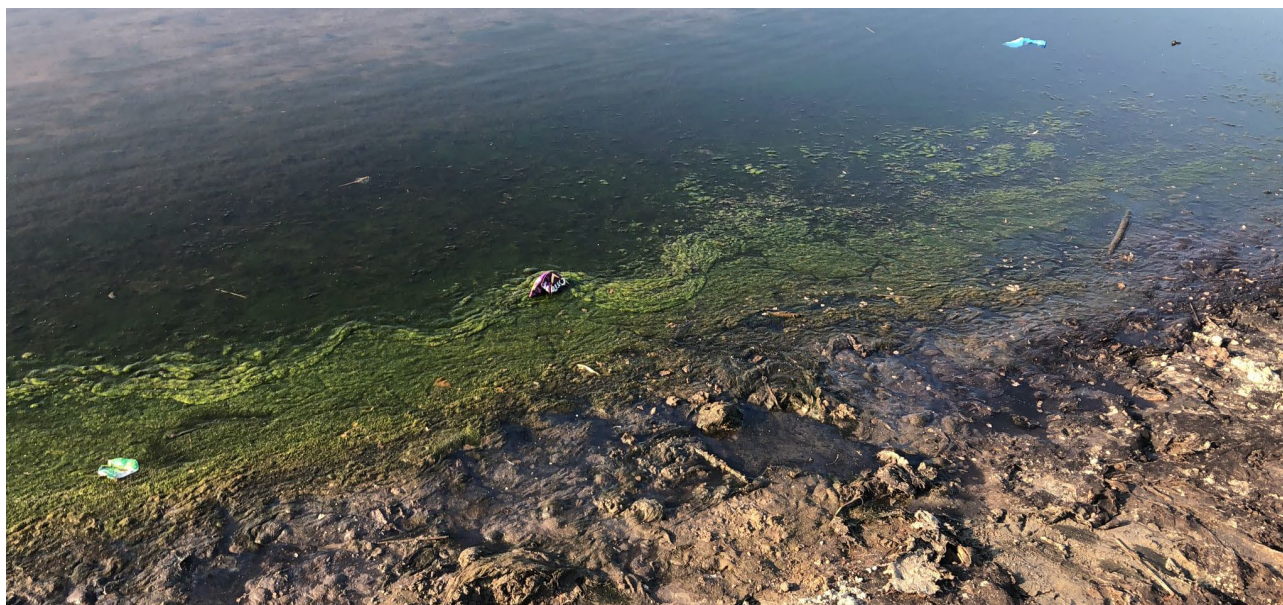
*Wier in verschillende stadia op en langs de vloedlijn.*

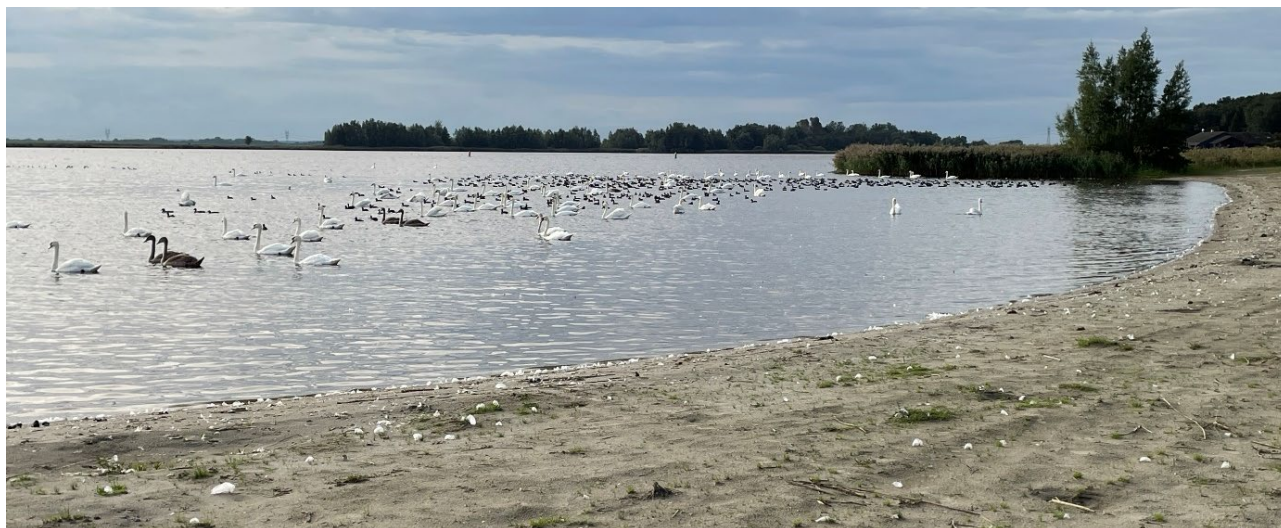
*Grote aantallen zwanen op het Abbertstrand, gelegen in gemeente Dronten*

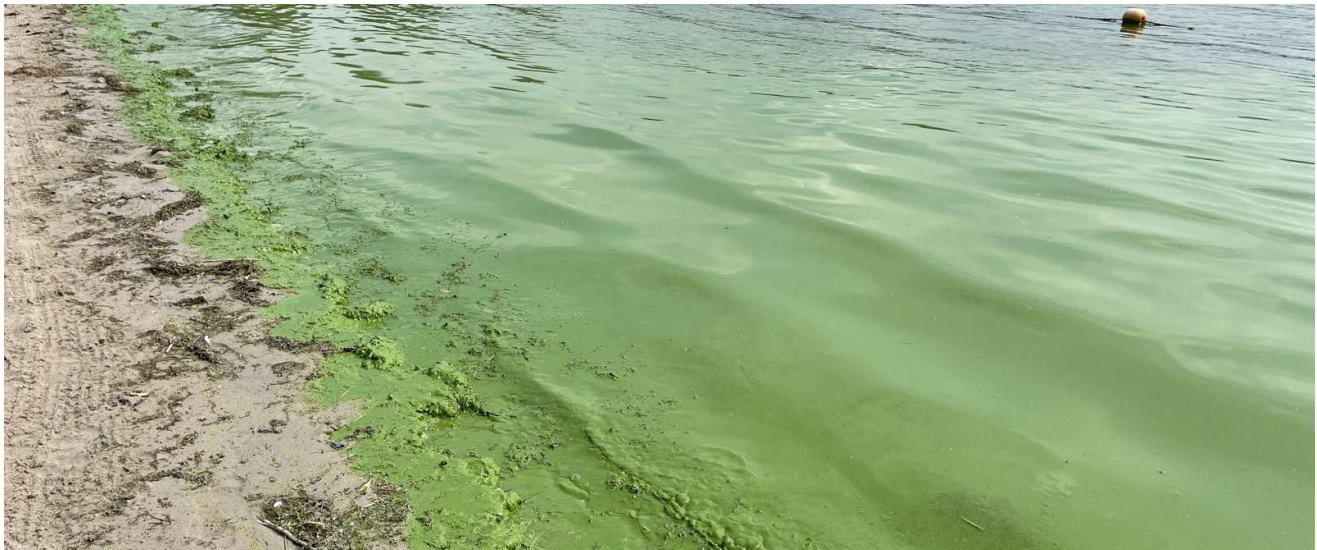
*Een drijfslag van blauwalgen op het Zwemstrand Almere Haven in Almere.*

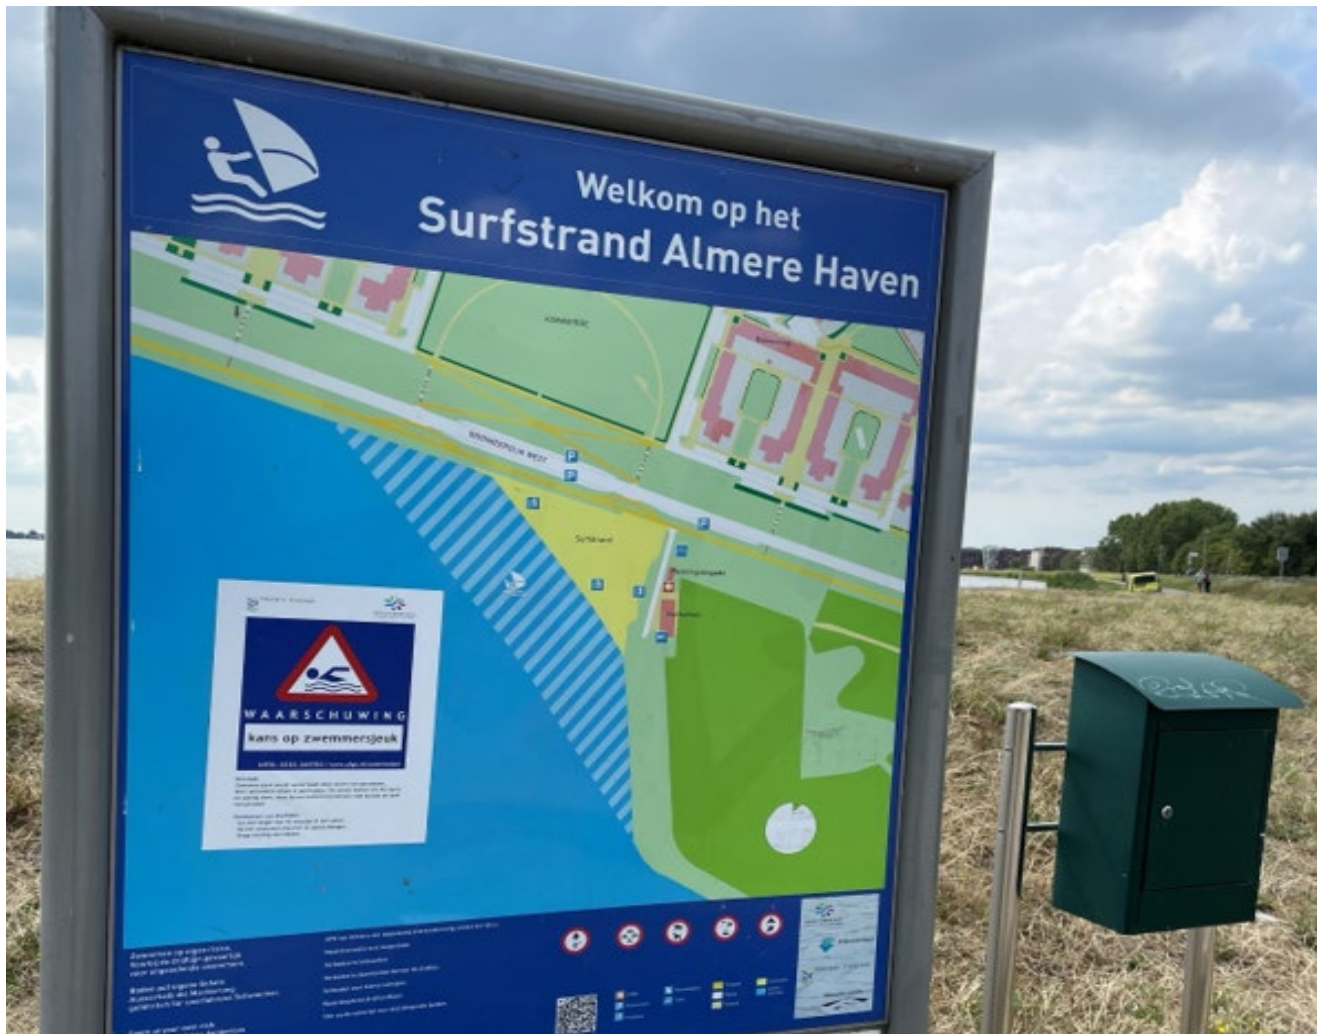
Een ingestelde waarschuwing i.v.m. kans op zwemmersjeuk op het Surfstrand Almere haven tijdens het zwemseizoen 2024.

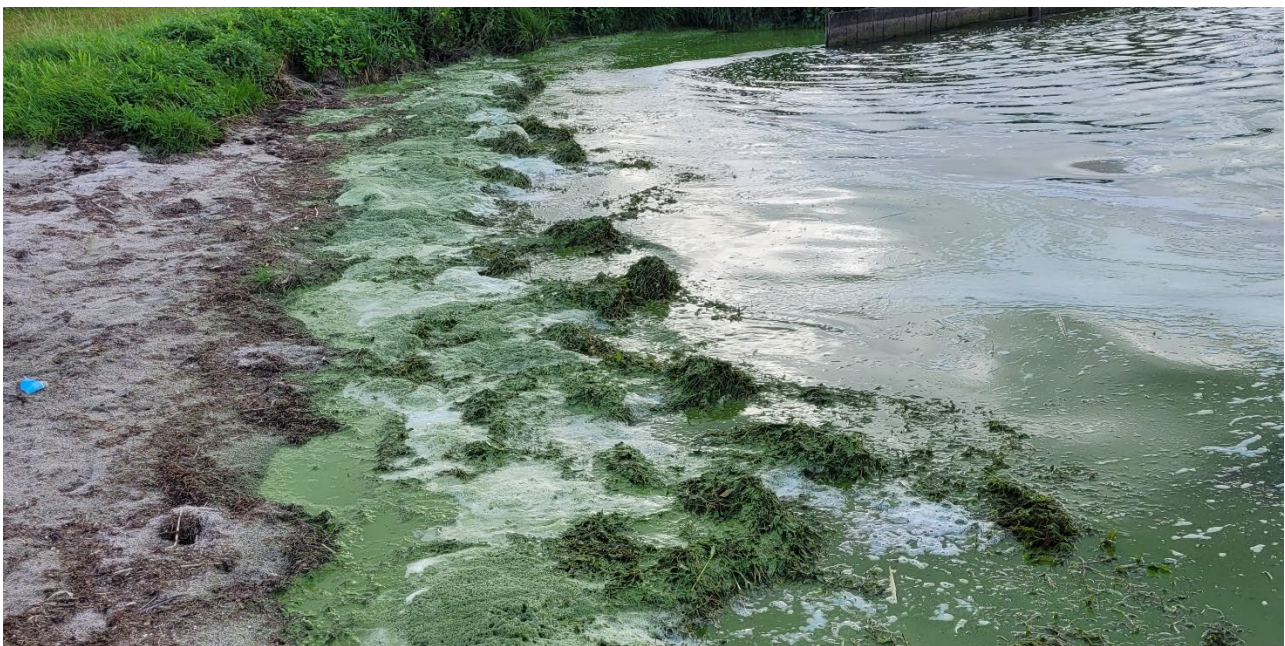
*Gevaarlijke mix van blauwalg en rottende waterplanten langs de vloedlijn.*

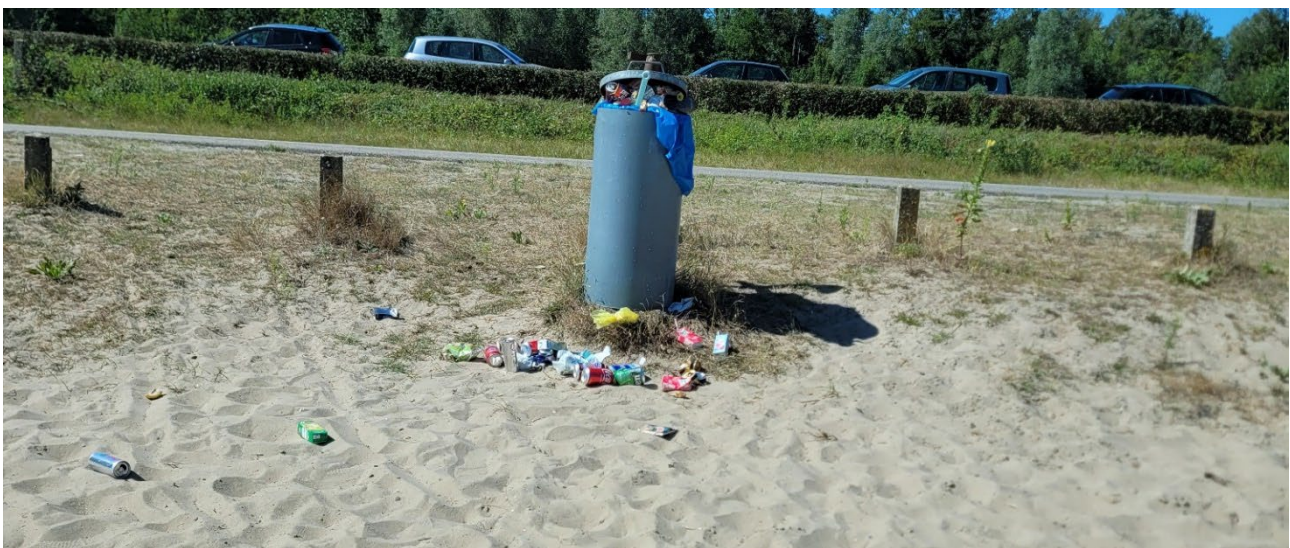
*Afval op het strand, achtergebleven na een drukke dag daarvoor.*

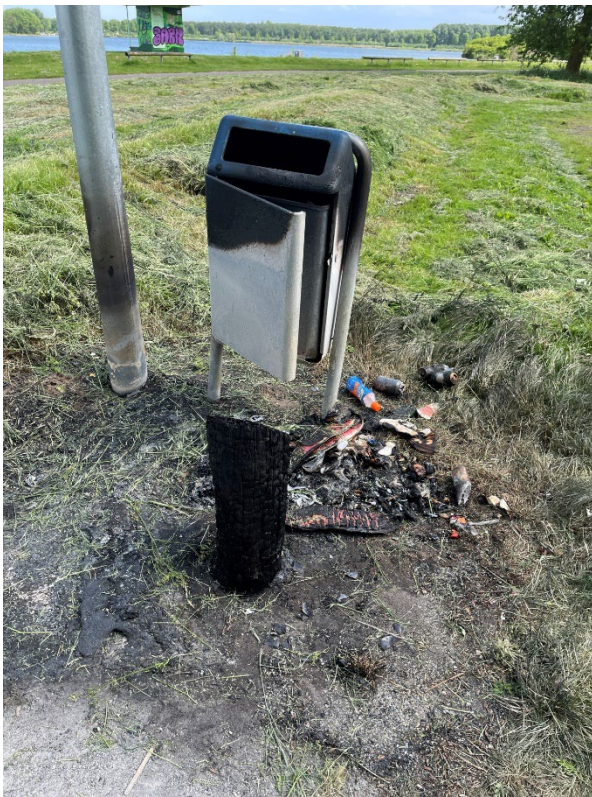
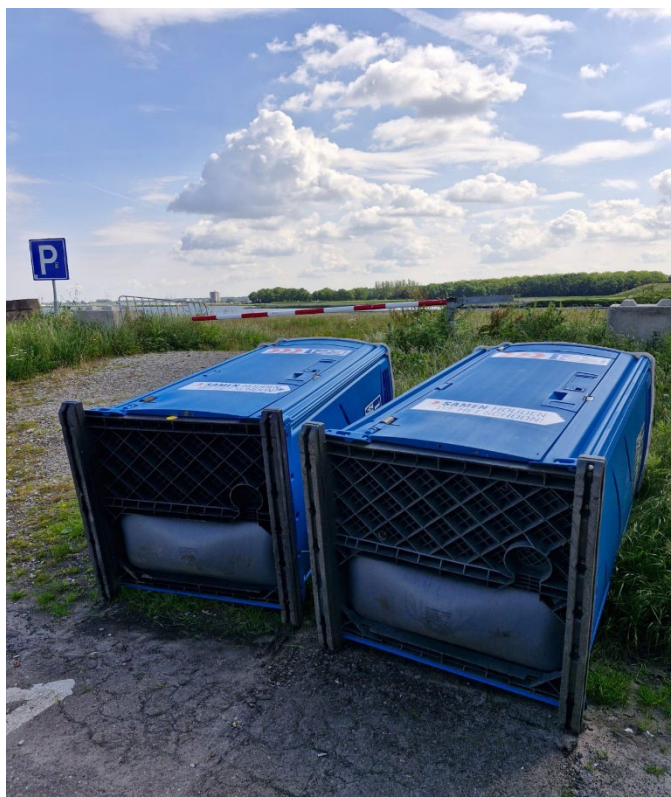
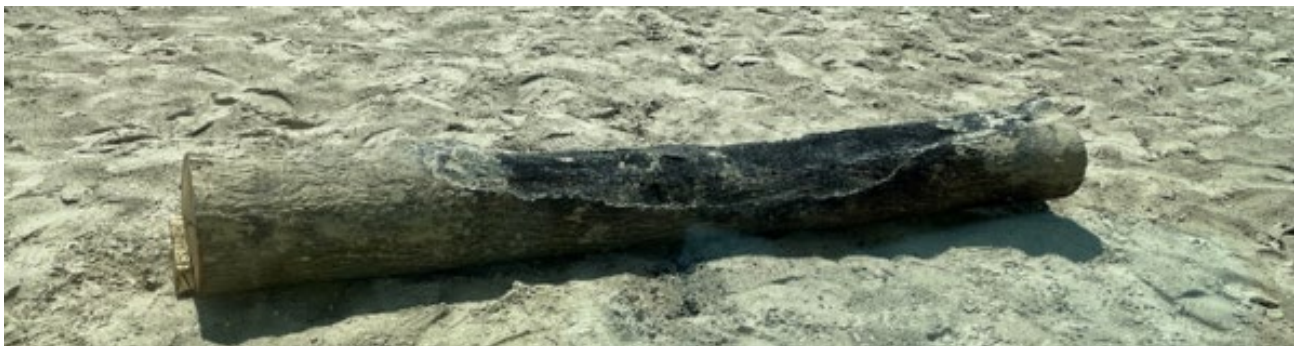
Een probleem dat jaarlijks op de stranden terugkomt, is vernieling van voorzieningen. Bij de afgelegen stranden komt dit steeds vaker voor. Vaak komen hier minder bezoekers, wat leidt tot een verminderde sociale controle. Bij schade is het voor de strandbeheerder vaak vervelend dat er na vervanging of reparatie binnen een korte tijd opnieuw schade ontstaat. Sommige voorzieningen worden daardoor niet meer vervangen, wat betekent dat er op bepaalde stranden geen sanitaire voorzieningen meer zijn. Dit kan invloed hebben op de hygiëne van het strand. Dit wordt erger als er veel strandbezoekers de hele dag op het strand verblijven. Bovendien wordt het strand ook in de avond en nacht gebruikt. Er worden kampvuurtjes aangestoken en er worden de nodige alcoholische dranken gedronken en achtergelaten. (getuige de kapotte en lege flessen). De schade die hiermee samenhangt, vormt vaak een aanzienlijke kostenpost voor de strandbeheerders.

*Verschillende vernielingen en brandstichtingen die voor overlast zorgen.*

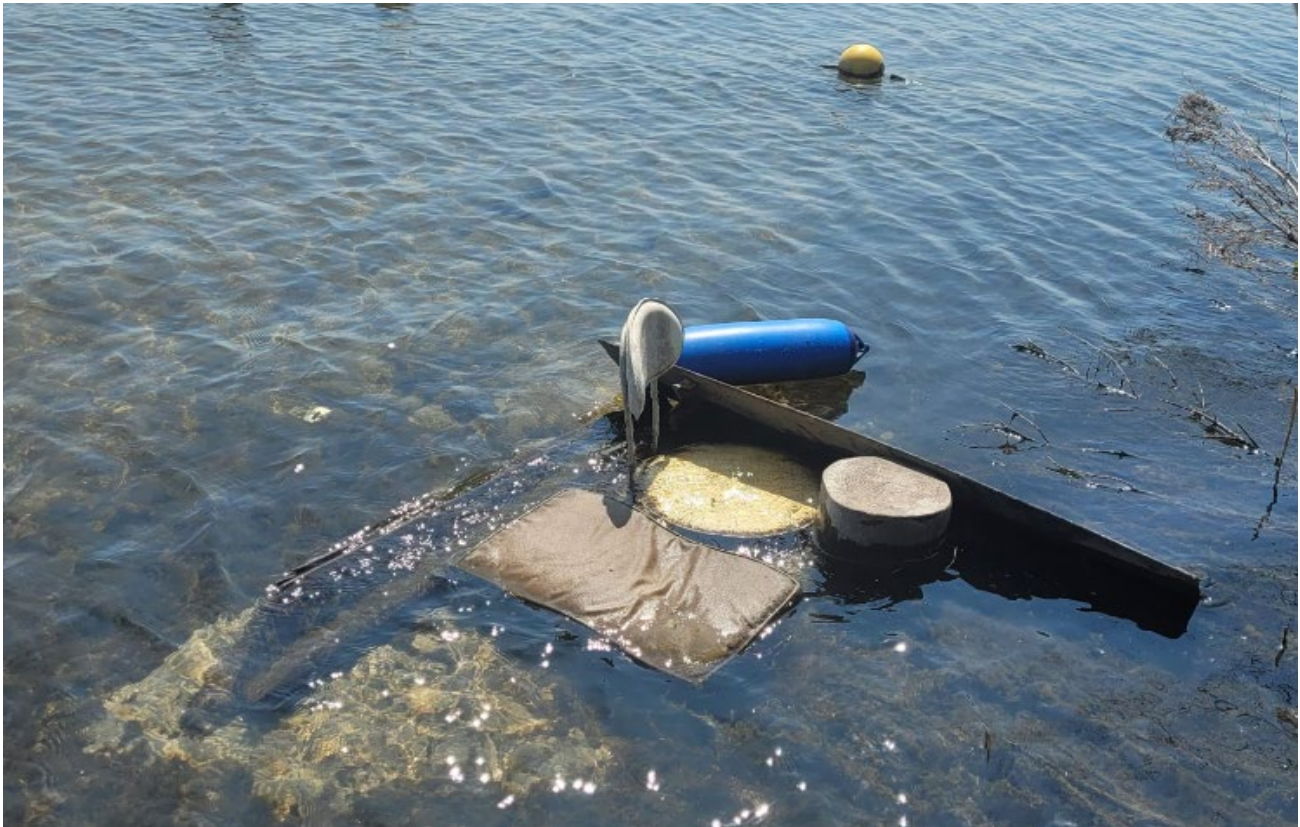
Afval dumpen is een probleem geworden dat steeds vaker voorkomt. Dat is eveneens zichtbaar op de zwemstranden. Op afgelegen stranden waar de bezoekers later op de avond vaak afnemen, worden afvaldumpingen uitgevoerd. Voor zowel strandbeheerders als bezoekers is dit zeer onaangenaam. Voor strandbeheerders leidt dit tot extra werk en kosten voor het verwijderen van deze dumpingen. Bovendien kunnen dumpingen in het water een negatieve impact hebben op de waterkwaliteit. Bezoekers kunnen hinder ondervinden van deze dumpingen wanneer ze tijdens het recreëren op het strand worden gedaan. Wanneer er dumpingen in het water plaatsvinden, kan men zich bezeren op mogelijke objecten onder water.

*Afvaldumping in de zwemzone.*

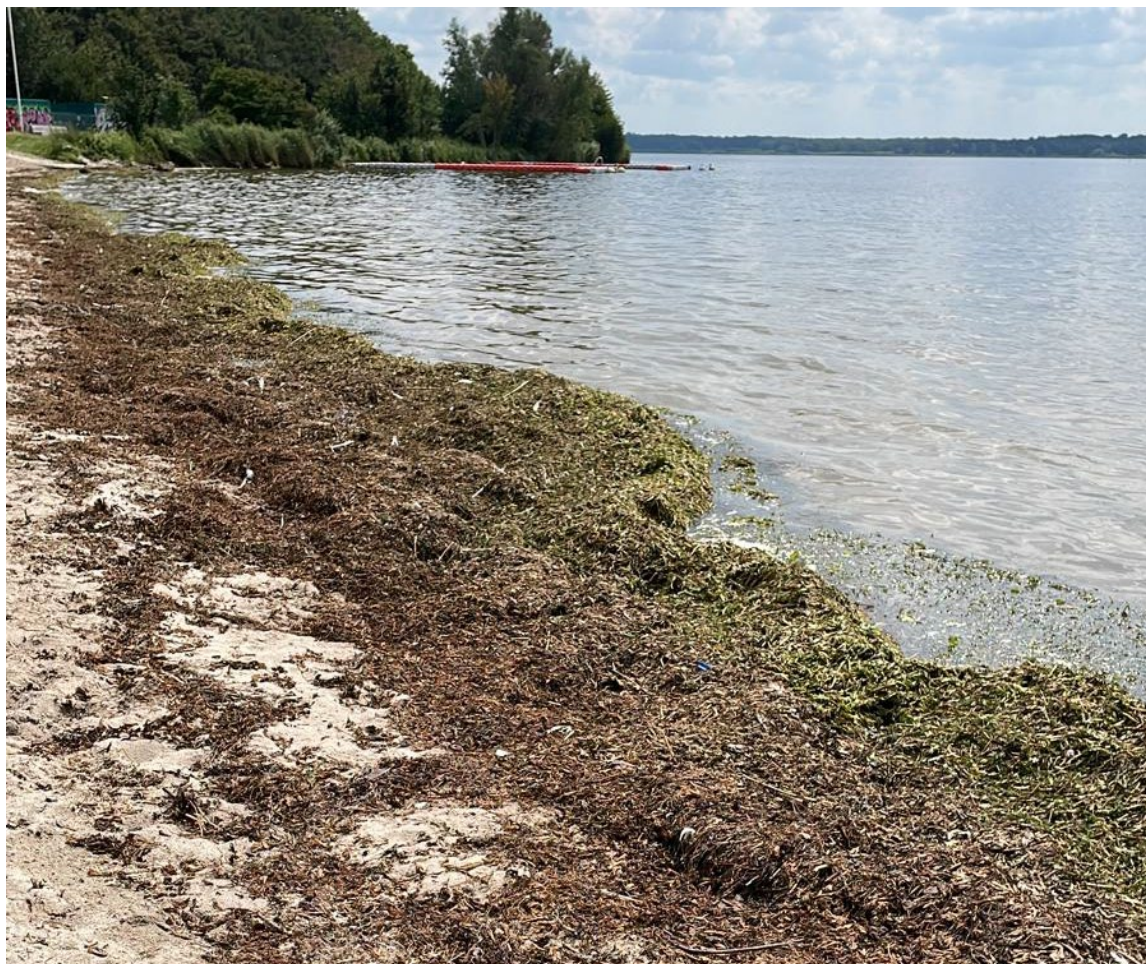
Het water wordt steeds helderder, waardoor de zon steeds dieper op de bodem kan schijnen. Vooral de fonteinkruiden profiteren hiervan en ontwikkelen zich daardoor razendsnel. De fonteinkruiden in het Gooimeer, het IJmeer, het Markermeer en gedeelten van de Randmeren veroorzaken steeds meer hinder voor de waterrecreatievaart. Vanaf 1 juli krijgen de waterplanten hier een maaiperiode van drie tot vier weken. De toegangswegen en havens van de eilanden en aanlegplaatsen worden opengesteld, terwijl surfgebieden en oefen- en wedstrijdgebieden worden gemaaid, vergelijkbaar met de snelvaarbanen bij Almere en in het Nijkerkernauw. Er wordt verwacht dat de overlast door planten alleen maar zal toenemen. Helaas wordt het wier niet altijd zorgvuldig weggehaald, waardoor er tijdens en na het maaien veel wier op de stranden aanspoelt. Wanneer het aangespoelde wier te lang blijft liggen, begint het te rotten en wordt de laag zo dik en breed dat bezoekers er niet meer in kunnen zwemmen. Daarom is het essentieel om het aangespoelde wier langs de vloedlijn op een regelmatige en tijdige manier op te ruimen.

*Aangespoelde waterplanten op het Surfstrand Almere Haven.*

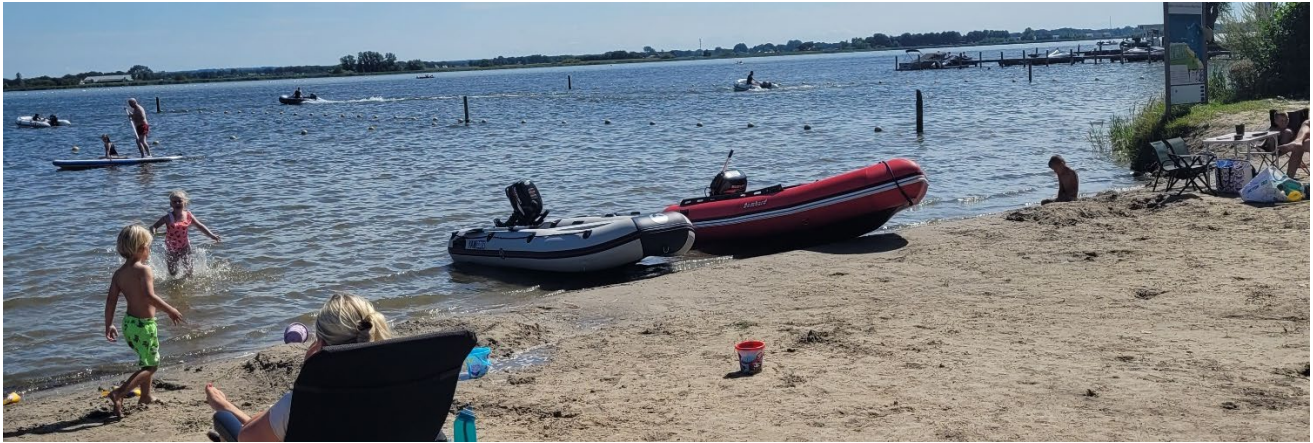
Het is niet toegestaan om met bootjes de zwemzone binnen te gaan. Helaas merken we steeds vaker dat recreanten of bezoekers hun bootje in de zwemzone parkeren. Een zwemzone moet altijd een veilige omgeving zijn en bootjes horen daar absoluut niet bij.

*Bootjes aangemeerd langs de vloedlijn bij het strand Riviera Beach Noord te Biddinghuizen.*

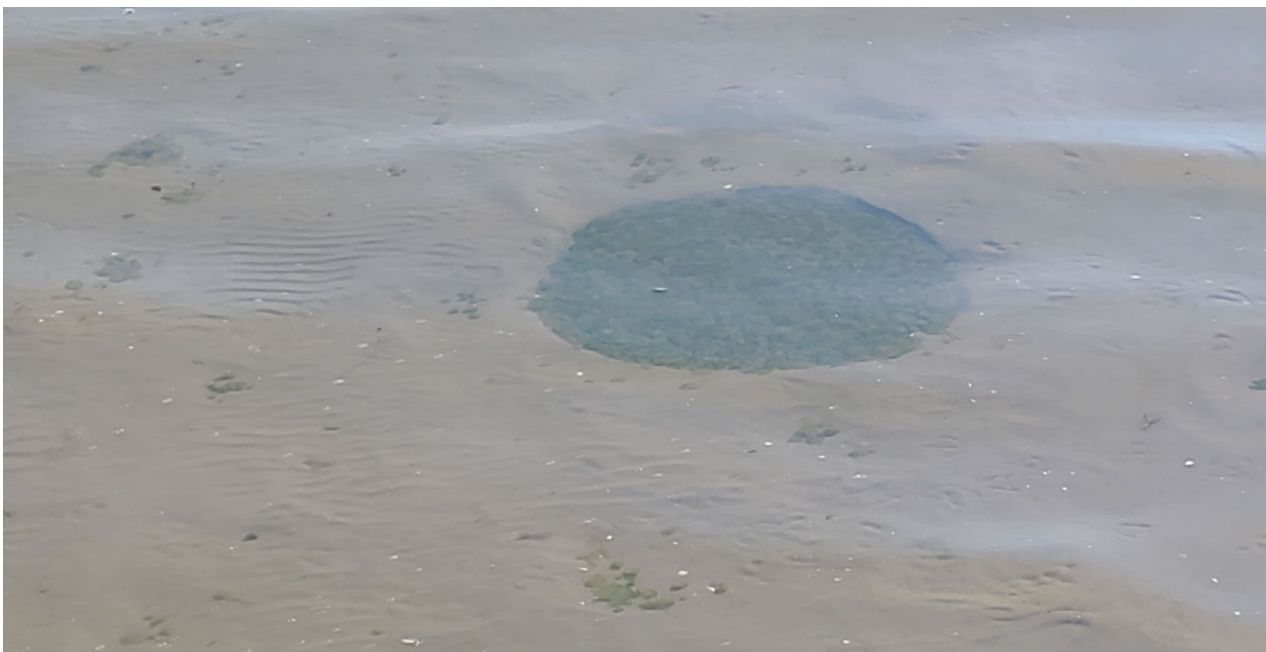
Een vlakke zandbodem in het water (onderwatertalud) is essentieel voor zowel de hygiëne als de veiligheid. Wanneer er veel diepteverschillen (zoals geulen en gaten) aanwezig zijn, kan dit onveilige situaties voor jonge kinderen veroorzaken. In deze diepten (geulen) kunnen bovendien slibafzettingen ontstaan, wat kan leiden tot een mindere waterkwaliteit. Een 'vlakke' aflopende zandbodem met een adequate waterdiepte bevordert een goede doorstroming, waardoor mogelijke vervuilingen van het strand worden weggespoeld. In Flevoland worden de stranden met behulp van sonarapparatuur onderzocht. Dit geeft een duidelijk inzicht in de steilheid van de zandbodem, waardoor gaten en kuilen vroegtijdig kunnen worden opgemerkt. Als dat nodig is, kan de beheerder het talud egaliseren. De sonarapparatuur stelt ons in staat om te controleren of de stroming en golfslag het talud niet hebben aangetast. Als dit het geval is, kunnen de mogelijke drijflijnen op tijd worden gewijzigd.

*In kuilen kan een ophoping van vuil ontstaan.*

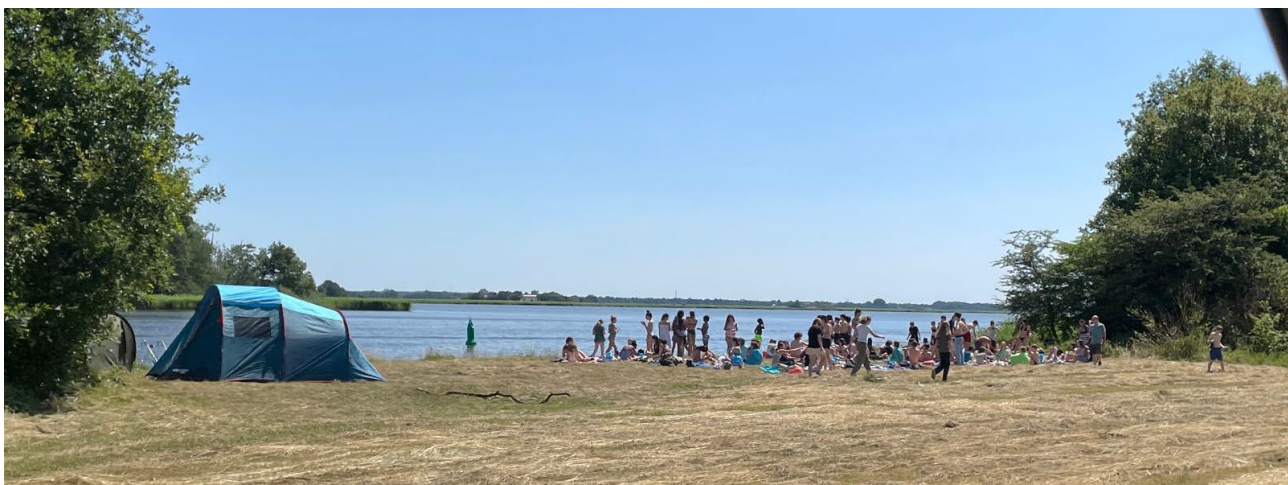
Wilde zwemplek aanmeerplaats Drontermeerdijk.
