Veilig en schoon zwemwater in Flevoland

Veiligheidsonderzoek 2025

Opdrachtgever : Provincie Flevoland
Opdrachtnemer : Omgevingsdienst Flevoland & Gooi en Vechtstreek (OFGV)
Adres : Botter 14-15
Postbus 2341
8203 AH Lelystad
Team : Leefomgeving
Teamleider : M. Roelen
Auteur : I. Dierkx & T. Pieterse & J. de Rapper
Toezichthouders : I. Dierkx & T. Pieterse & J. de Rapper
Foto's : Google Earth (Maps) & OFGV
: www.waterdieptekaart.nl
: www.zwemwater.nl
: I. Dierkx & T. Pieterse
: Luchtfoto's blauwalgvluchten Rijkswaterstaat (RWS)
Plaats & datum : Lelystad, 7 april 2026

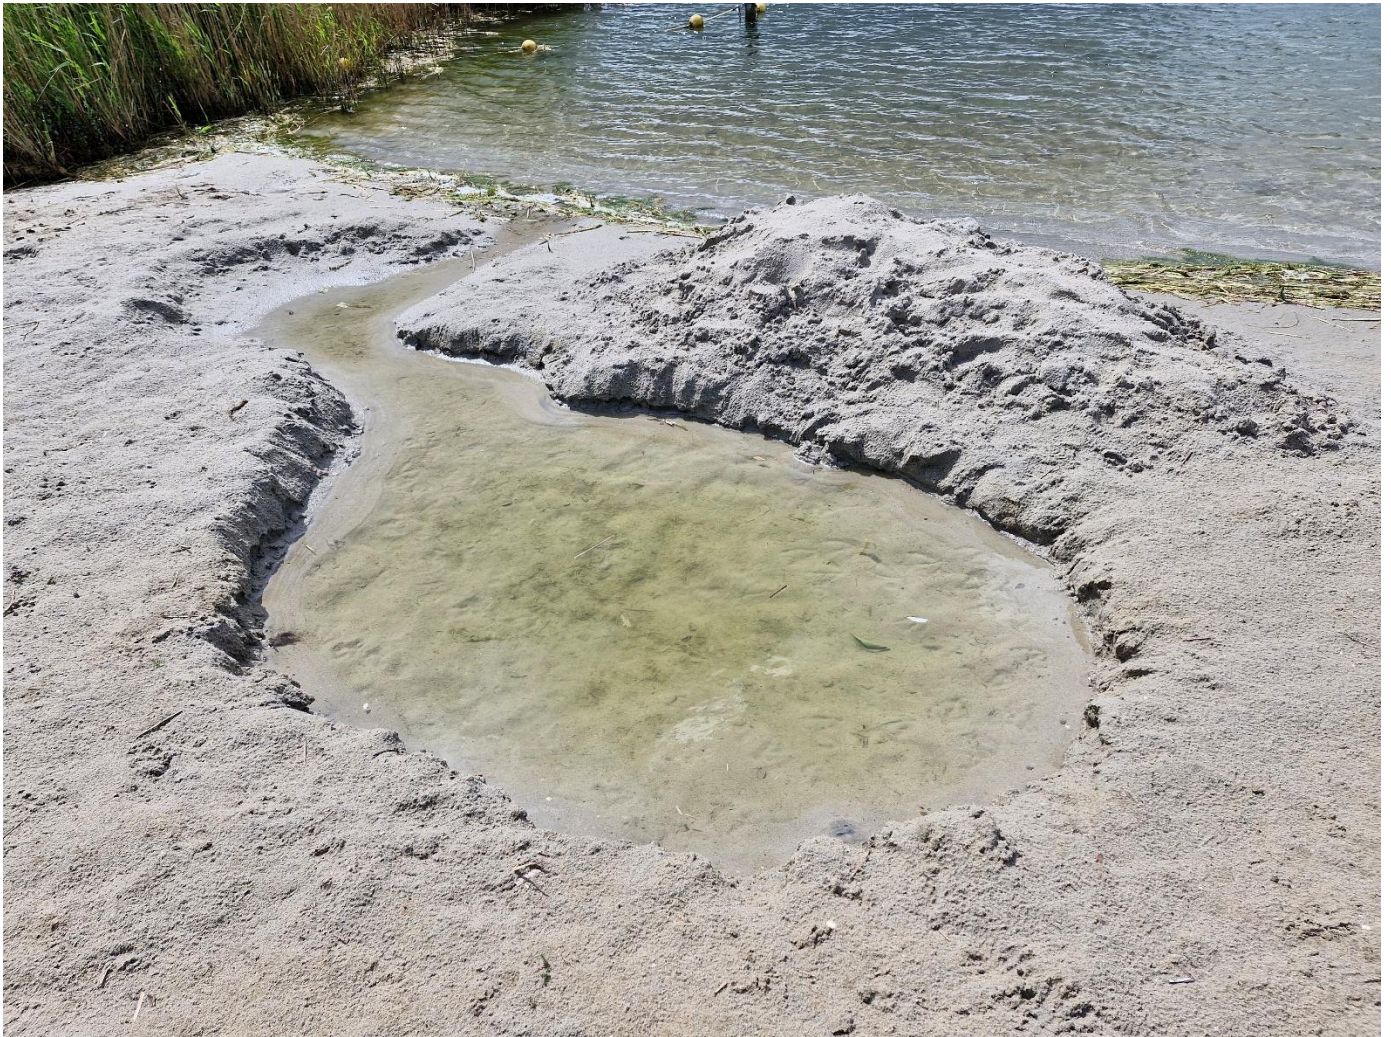
Stilstaand water in ondiepe kuilen kan een bron van bacteriën zijn (ziekte van Weil).

12. Door het graven in het zand ontstaan gaten en kuilen waarin water kan blijven staan, wat de groei van bacteriën kan bevorderen. Daarnaast kunnen deze plekken worden gebruikt door bruine ratten om te urineren, wat het risico op besmetting met de ziekte van Weil vergroot. De stranden dienen daarom regelmatig te worden geëgaliseerd.

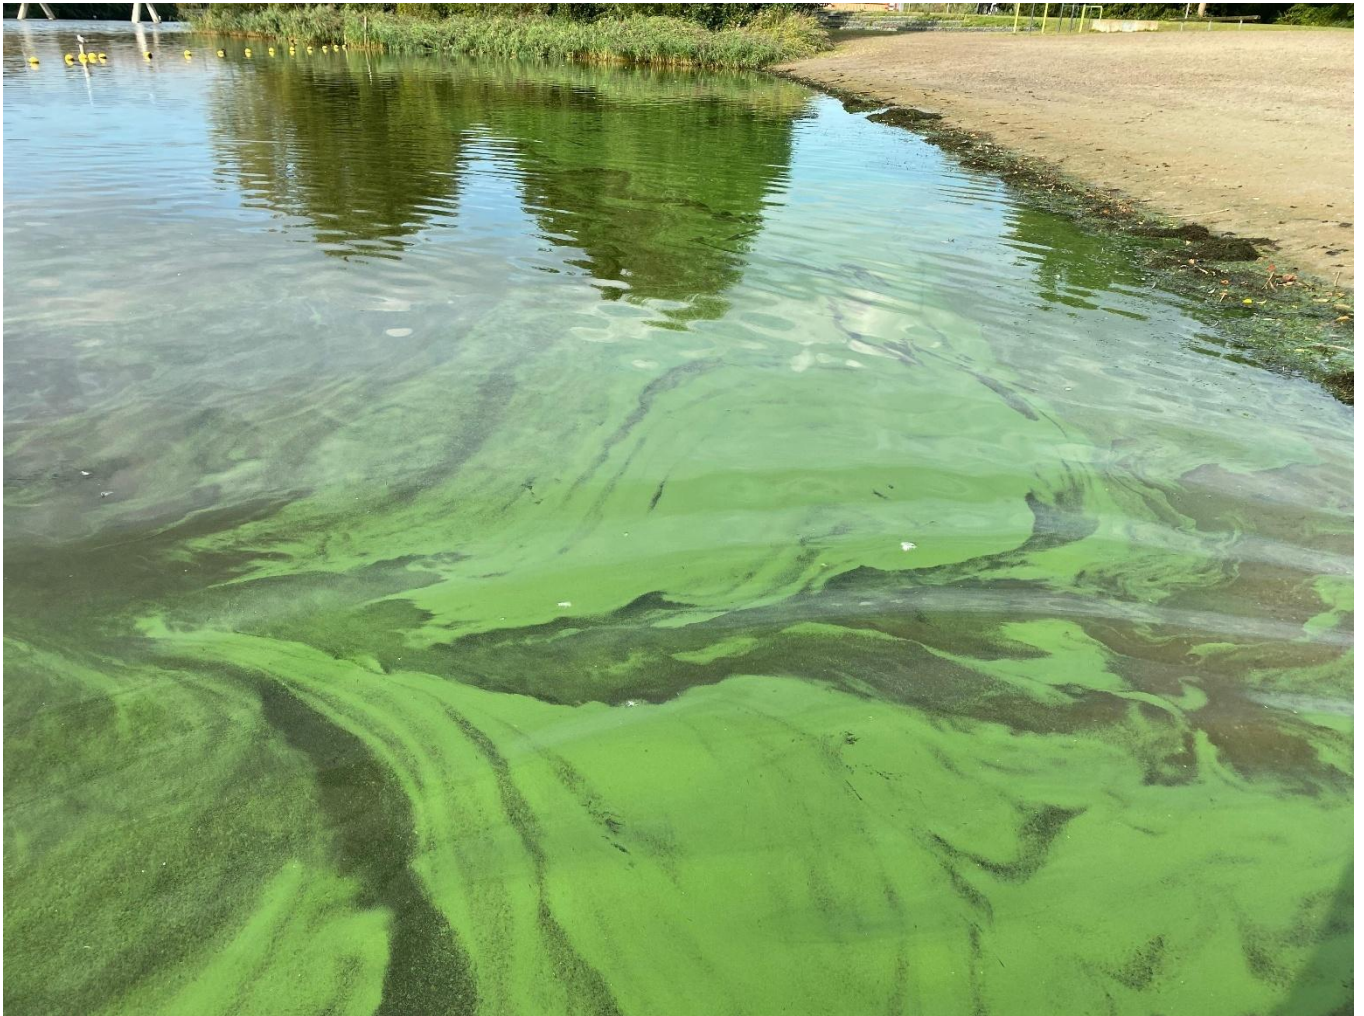
Blauwalgen Lumièrestrand Almere.

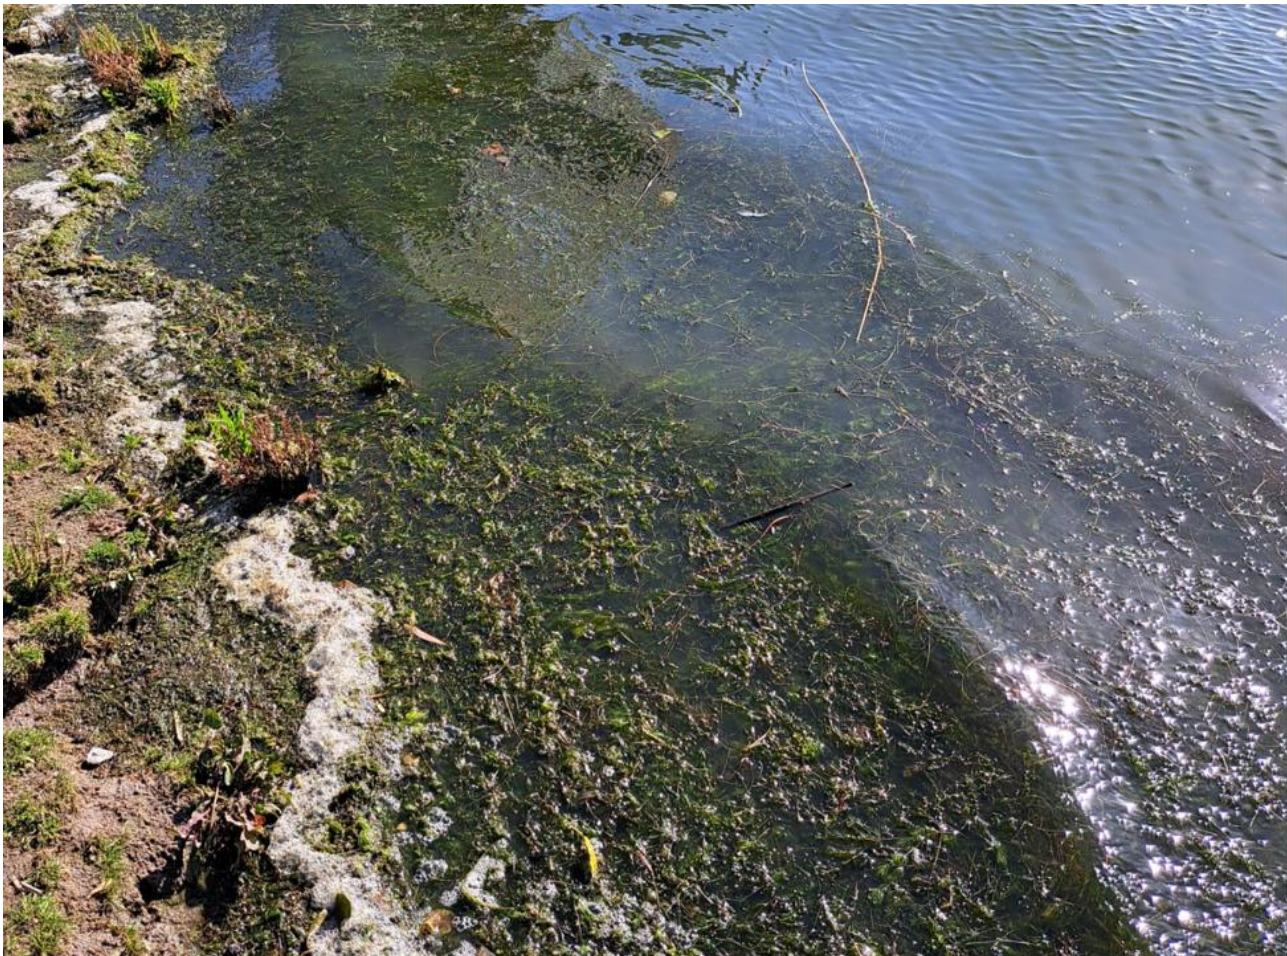
Gebrekkig onderhoud heeft direct negatieve gevolgen voor zowel de hygiëne als de veiligheid. Wanneer vogelpoep en rottende waterplanten niet tijdig worden verwijderd, kan dit leiden tot een toename van bacteriën. Daarnaast zorgt een strand dat bezaaid is met uitwerpselen van watervogels en aangespoelde plantenresten voor een onverzorgde aanblik, dat recreanten ontmoedigt om te zwemmen of te zonnen. Het is daarom van groot belang dat de strandbeheerder het strand regelmatig controleert en schoonmaakt waar nodig.

Wier in verschillende stadia op en langs de vloedlijn.

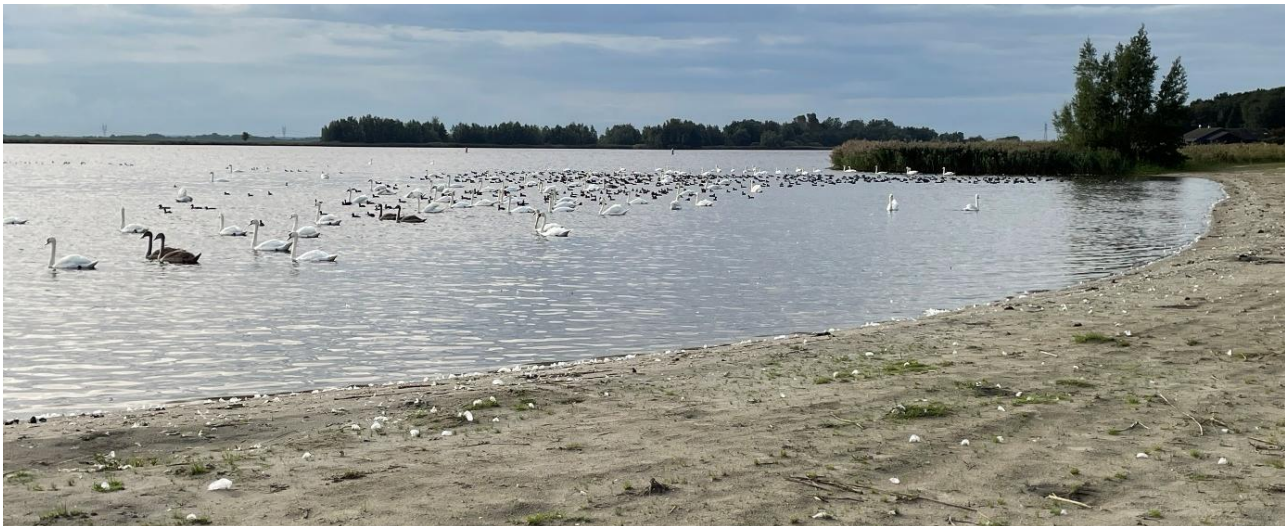
Grote aantallen zwanen op het Abbertstrand, gelegen in gemeente Dronten.

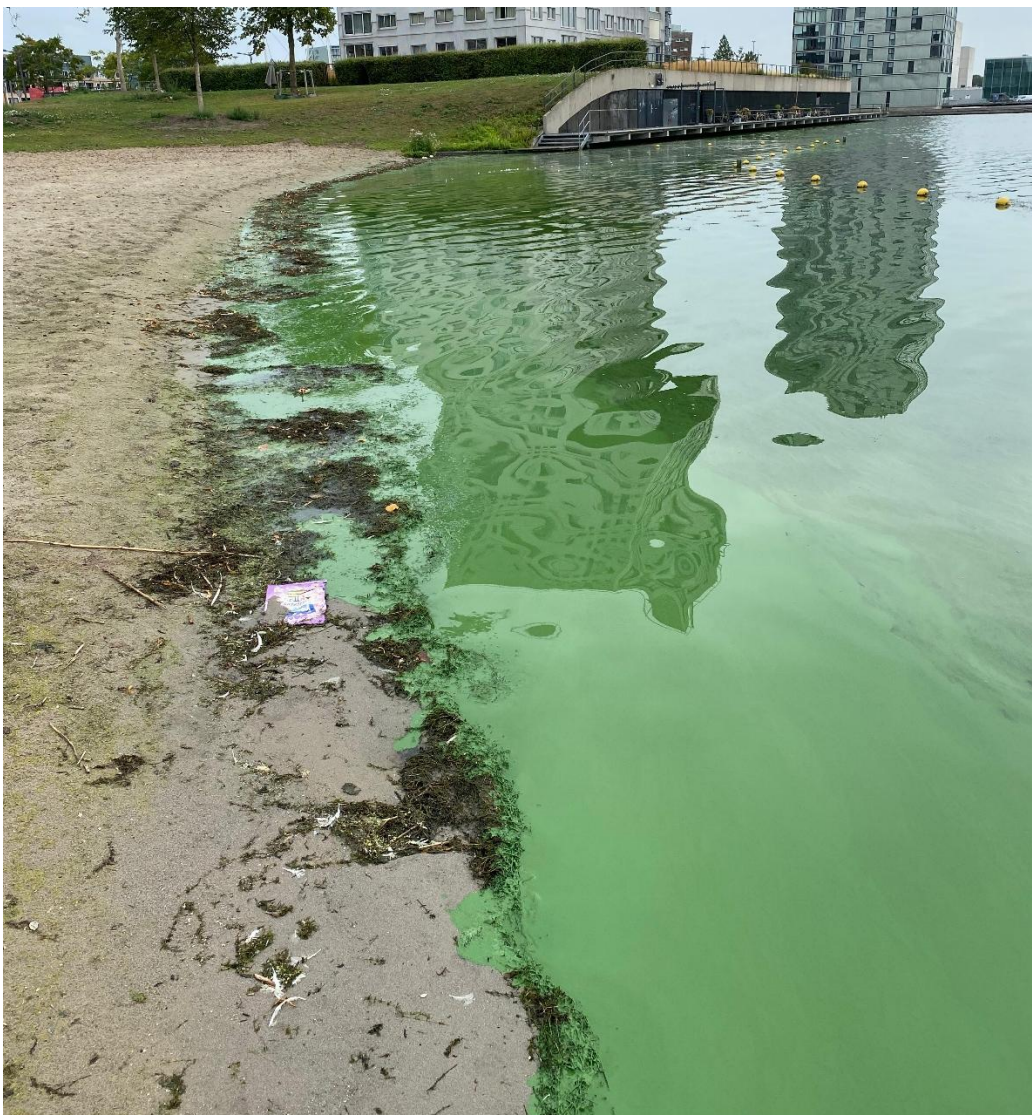
Een drijfslag van blauwalgen op het Stedewijkstrand te Almere.

Hoewel het deels afhankelijk is van het weer waar en wanneer blauwalgen zich ophopen, is zorgvuldig beheer van zwemwaterlocaties van groot belang. Door het tijdig verwijderen en voorkomen van overtollige voedingsstoffen kan de kans op blauwalgoverlast worden verkleind. Denk hierbij aan het weghalen van opgehoopt wier en plantenresten langs de waterlijn.

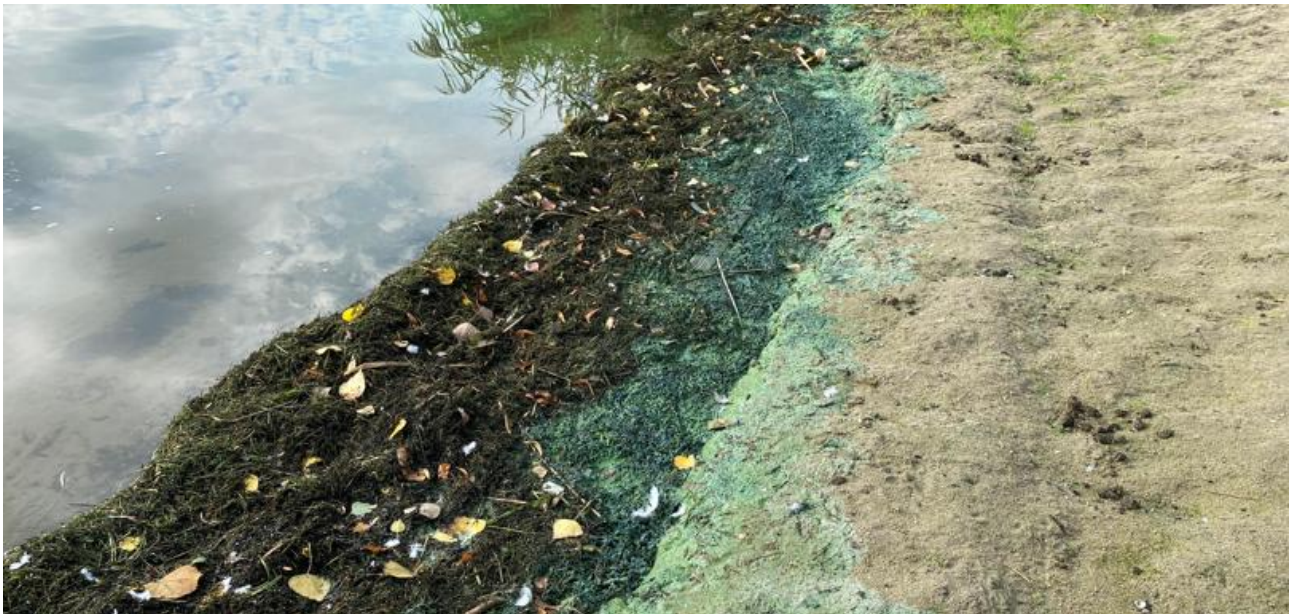
Gevaarlijke mix van blauwalg en rottende waterplanten langs de vloedlijn.

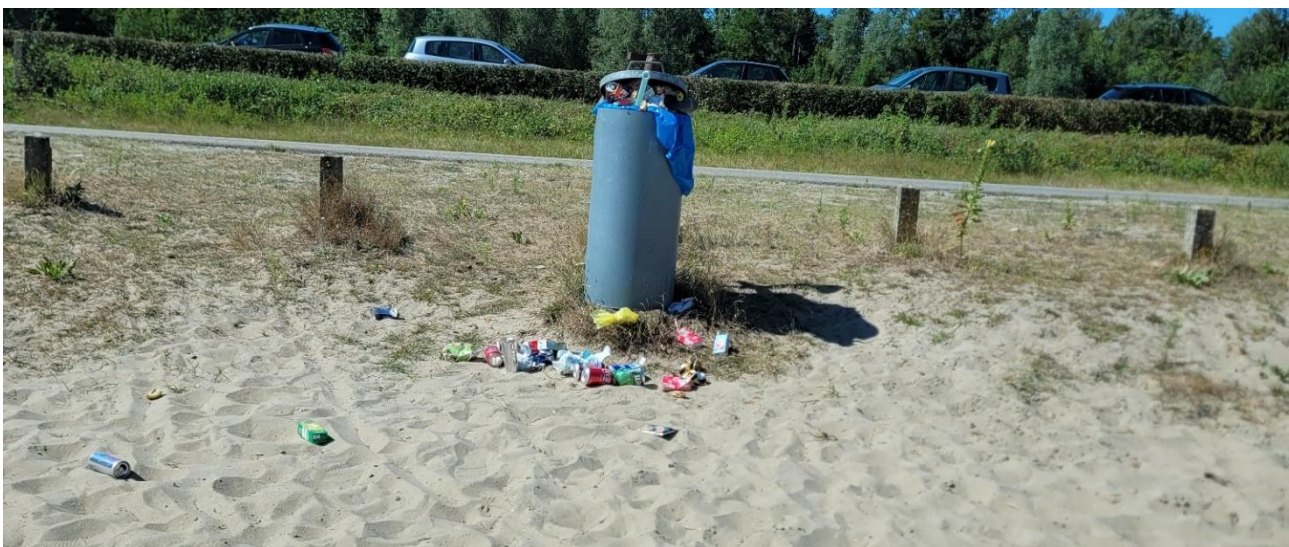
Afval op het strand, achtergebleven na een drukke dag daarvoor.

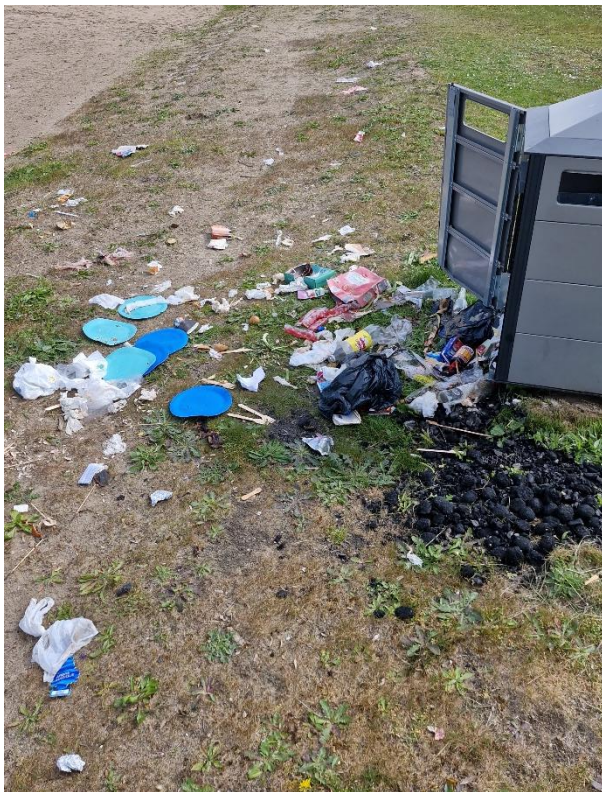
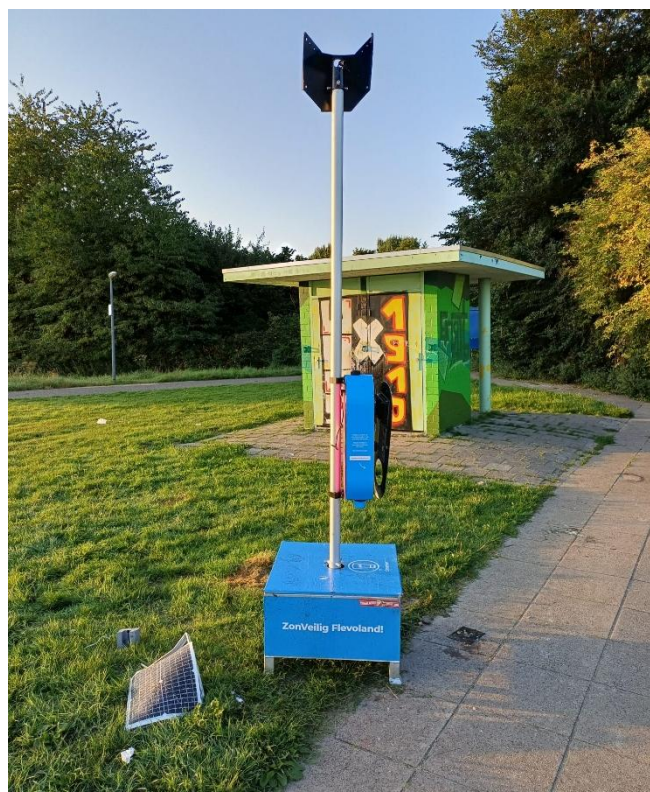
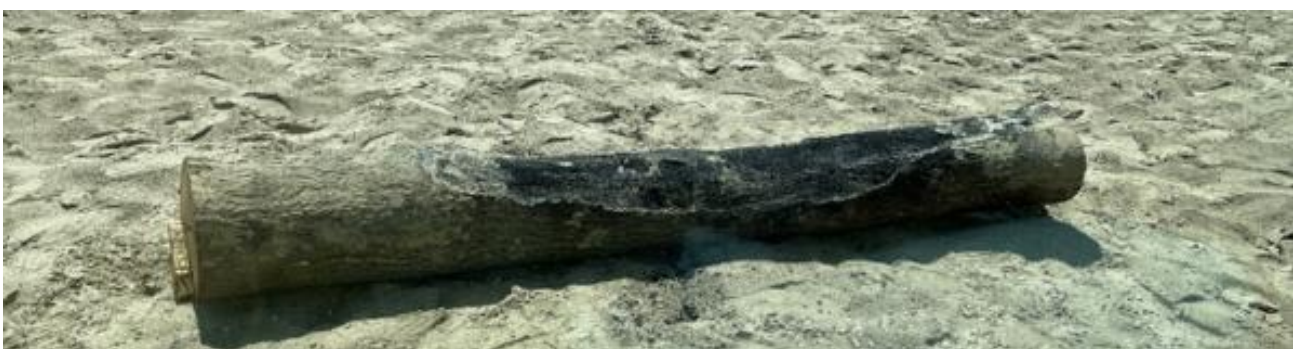
Een jaarlijks terugkerend probleem op de stranden is de vernieling van voorzieningen, met name op de afgelegen locaties. Deze stranden trekken vaak minder bezoekers, waardoor de sociale controle beperkt is. Wanneer voorzieningen worden beschadigd, ervaren strandbeheerders regelmatig dat na reparatie of vervanging binnen korte tijd opnieuw schade ontstaat. Om die reden worden sommige voorzieningen uiteindelijk niet meer teruggeplaatst, waardoor op bepaalde stranden geen sanitaire voorzieningen meer aanwezig zijn. Dit heeft een negatieve invloed op de hygiëne, vooral wanneer strandbezoekers langere tijd op het strand verblijven. Daarnaast worden stranden ook in de avond en nacht intensief gebruikt. Er worden kampvuren gestookt en alcoholische dranken genuttigd en achtergelaten, wat blijkt uit de vele lege en kapotte flessen. De schade die hieruit voortvloeit vormt een aanzienlijke kostenpost voor strandbeheerders.

Verschillende vernielingen en brandstichtingen die voor overlast zorgen.

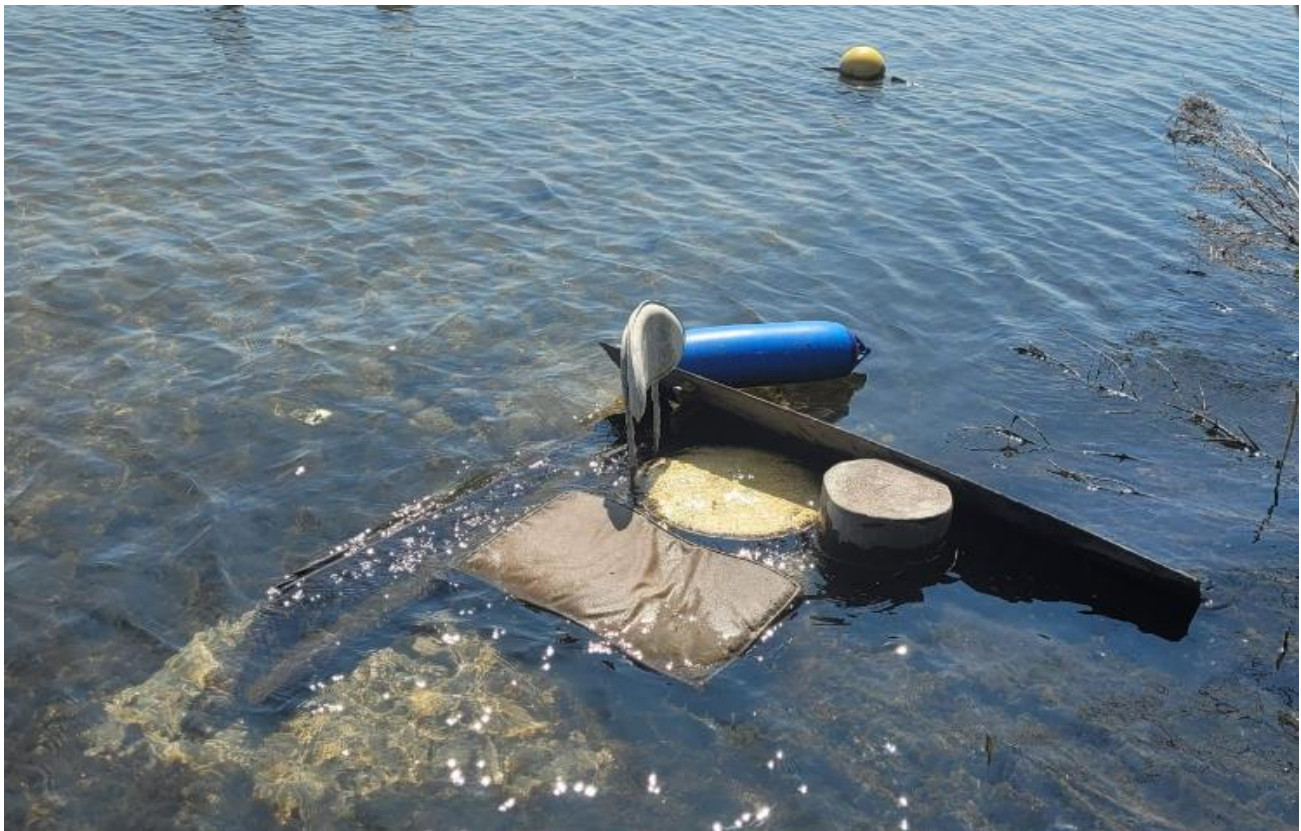
Bezoekers kunnen hinder ondervinden van afvaldumpingen wanneer deze plaatsvinden tijdens het recreëren op het strand. Wanneer afval in het water wordt gedumpt, bestaat bovendien het risico dat zwemmers zich bezeren aan voorwerpen onder water.

Afvaldumping in de zwemzone.

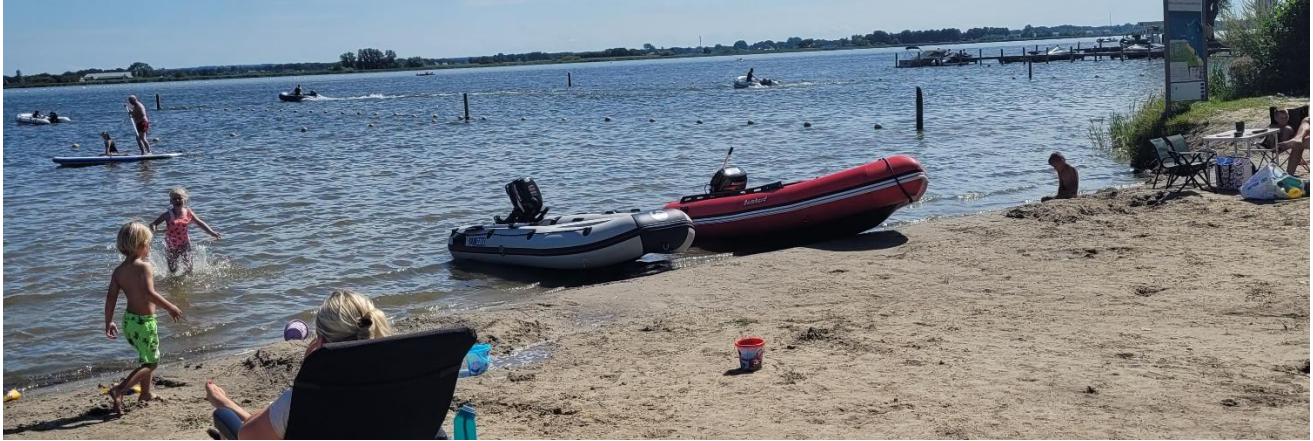
Het is verboden om met bootjes de zwemzone te betreden. Toch constateren we steeds vaker dat recreanten of bezoekers hun vaartuig in de zwemzone aanleggen. Een zwemzone moet te allen tijde een veilige omgeving zijn; boten passen daar absoluut niet thuis.

Bootjes aangemeerd langs de vloedlijn bij het strand Riviera Beach Noord te Biddinghuizen.

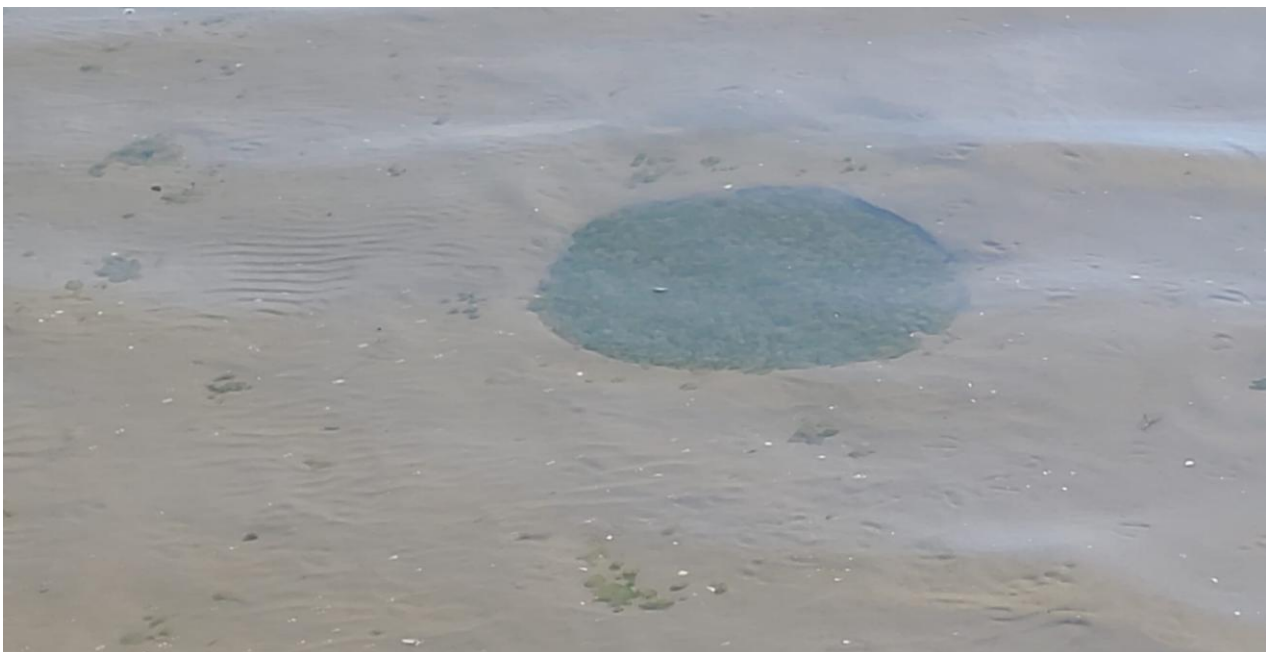
In kuilen kan een ophoping van vuil ontstaan.

13. Op het strand en in het onderwatertalud kunnen kuilen ontstaan door onder andere motorbootjes, zwanen, stroming en menselijk gebruik. Het is belangrijk om deze kuilen zo snel mogelijk te egaliseren om onveilige situaties te voorkomen.

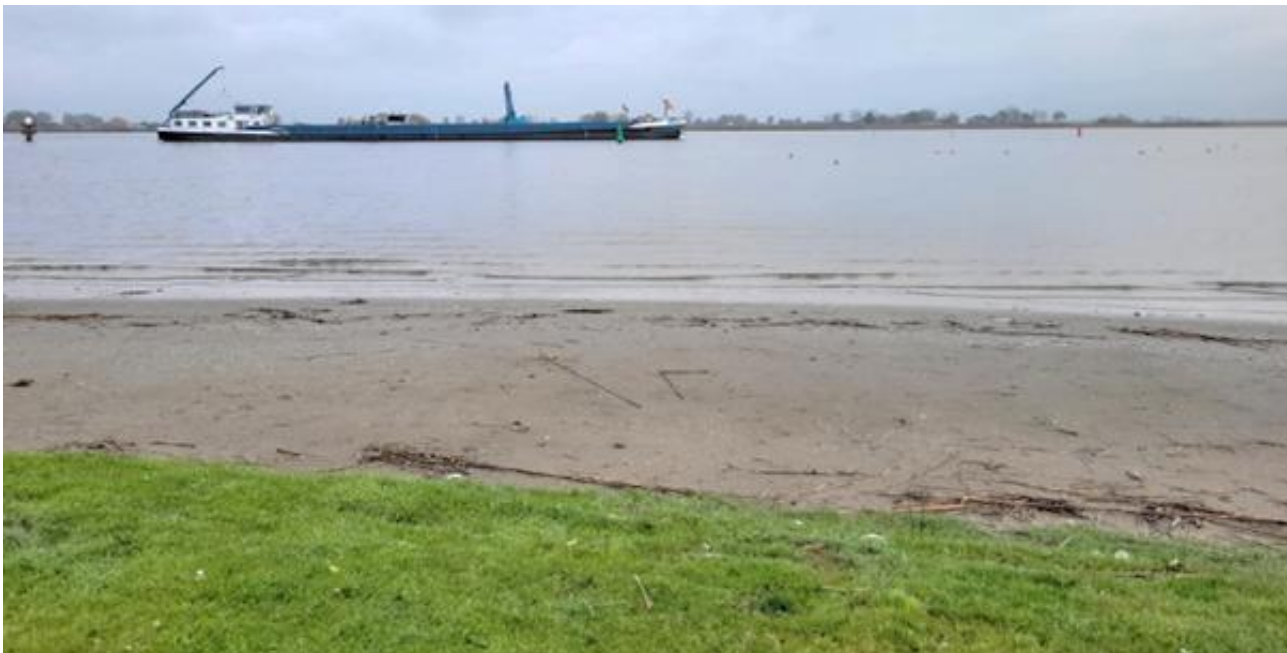
Het Abbertstrand aan het Drontermeer in Dronten.

Ondanks herhaaldelijk advies zijn er momenteel nog steeds (delen van) stranden waar geen drijflijnen zijn aangebracht. Op sommige stranden zijn drijflijnen slechts incidenteel aanwezig, maar hebben deze onvoldoende drijfvermogen of een vervaagde kleur. Door deze verkleuring zijn de drijflijnen minder goed zichtbaar en vervullen zij hun functie niet meer. Drijflijnen zijn van groot belang voor onervaren zwemmers, omdat zij de grens aangeven tussen het geleidelijk aflopende onderwatertalud en het diepere water. Daarnaast vormen zij een duidelijke scheiding tussen de zwemzone en de vaargeul. Dit is met name van belang bij de stranden aan de Randmeren, waar de vaargeul zich soms op korte afstand (25 meter) van de zwemzone bevindt.

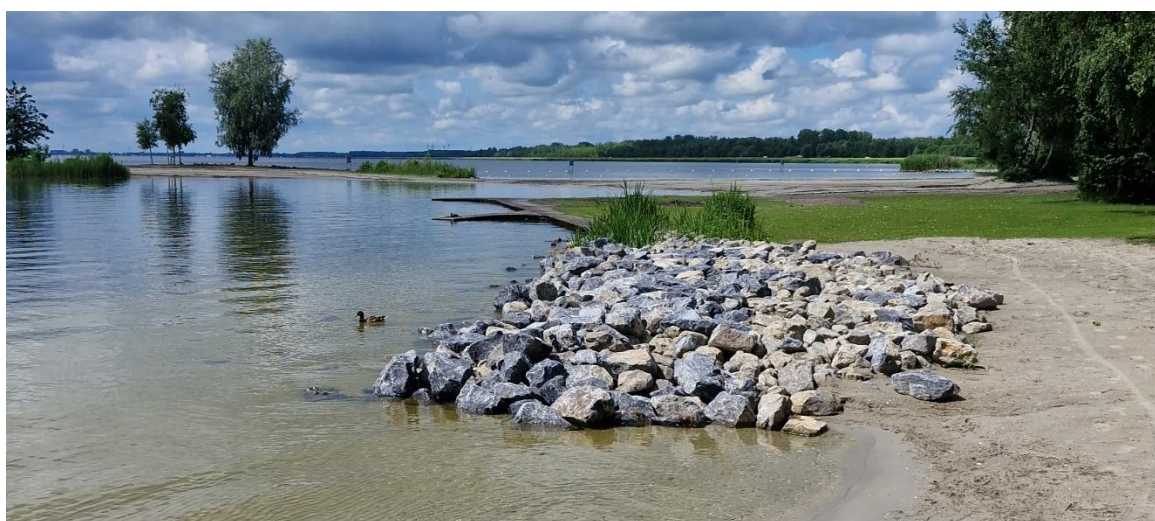
Bremerbaai te Biddinghuizen.

Beoordeling locatie:	Zeer goed
Waterkwaliteitsklasse 4 jaar:	Uitstekend
Aanbevelingen/opmerkingen:	Strand kalft af door stroming en golfslag. Strand wordt hierdoor kleiner. Enorme hoeveelheden zand worden gewoon weggespoeld.
