OMGEVINGSDIENST

Veilig en schoon zwemwater in Flevoland

Veiligheidsonderzoek 2023

Opdrachtgever : Provincie Flevoland
Opdrachtnemer : Omgevingsdienst Flevoland & Gooi en Vechtstreek (OFGV)
Adres : Botter 14-15
Postbus 2341
8203 AH Lelystad
Team : Leefomgeving
Teamleider : M. Roelen
Auteur : I. Dierkx & T. Pieterse
Toezichthouders : I. Dierkx & T. Pieterse
Foto's : Google Earth (Maps) & OFGV
: www.waterdieptekaart.nl
: www.zwemwater.nl
: I. Dierkx & T. Pieterse
: Luchtfoto's blauwalgvluchten Rijkswaterstaat (RWS)
Plaats & datum : Lelystad, 16 januari 2023

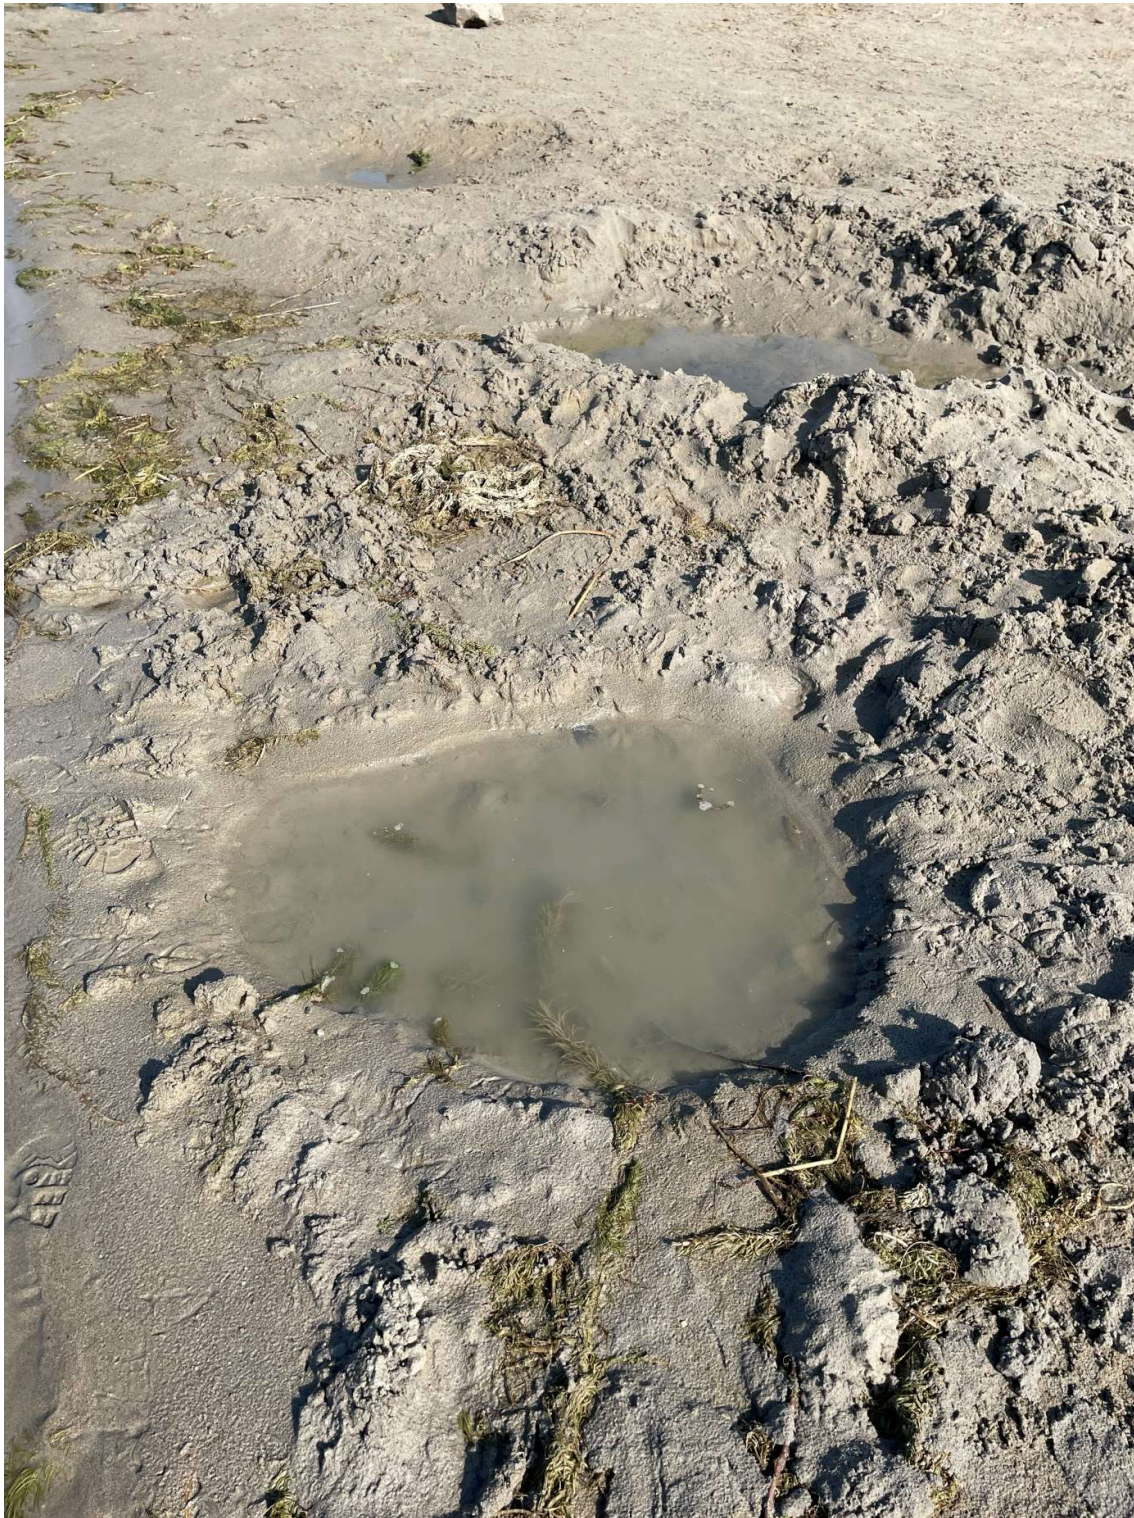
12. Kinderen graven graag in het zandstrand. De gaten en kuilen die hierdoor ontstaan, kunnen als er water in blijft staan een bron van bacteriën vormen. Ook zijn dit de plekken waar bruine ratten graag in urineren, met als risico kans op besmetting van de ziekte van Weil. Het is daarom belangrijk om de stranden regelmatig te egaliseren.

Stilstaand water in ondiepe kuilen, kan een bron van bacteriën zijn (ziekte van Weil).

13. Op het strand en in het onderwatertalud ontstaan kuilen, onder andere door motorbootjes, zwanen, stroming en mensen. Het is van belang om deze kuilen zo spoedig mogelijk te egaliseren.

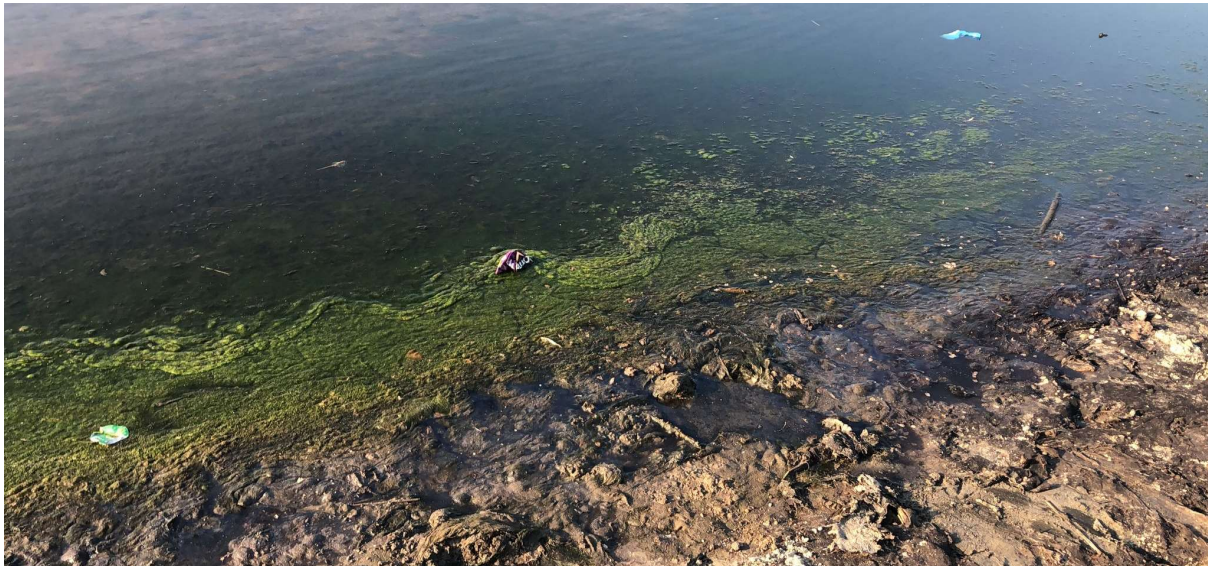
Wier in verschillende stadia op en langs de vloedlijn.

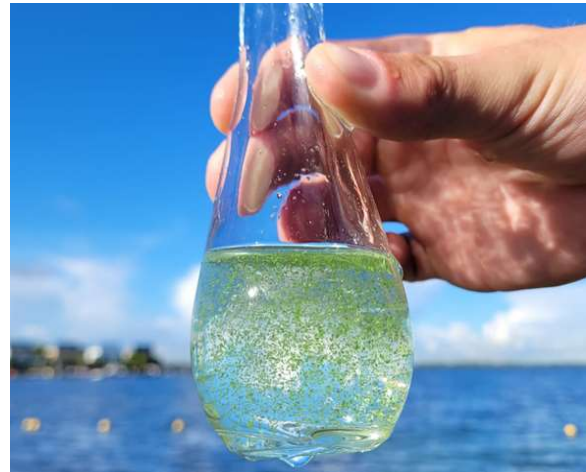
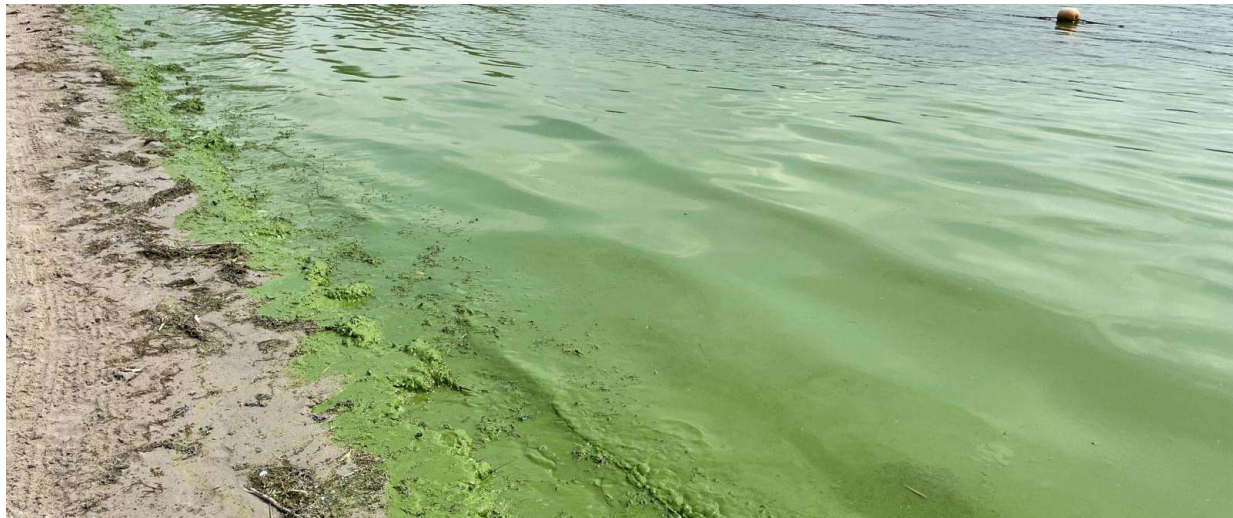
Een drijfslag van blauwalgen op het Zwemstrand Almere Haven in Almere.

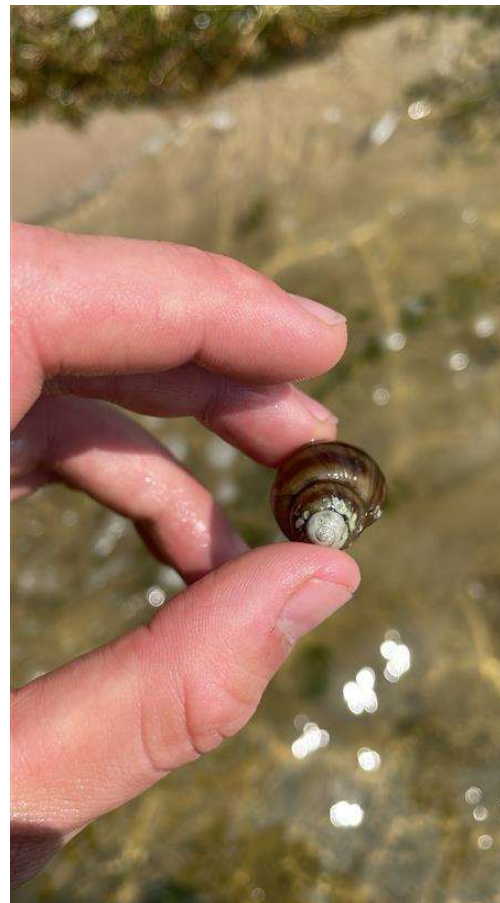
Gevonden poelslak tijdens inspectie.

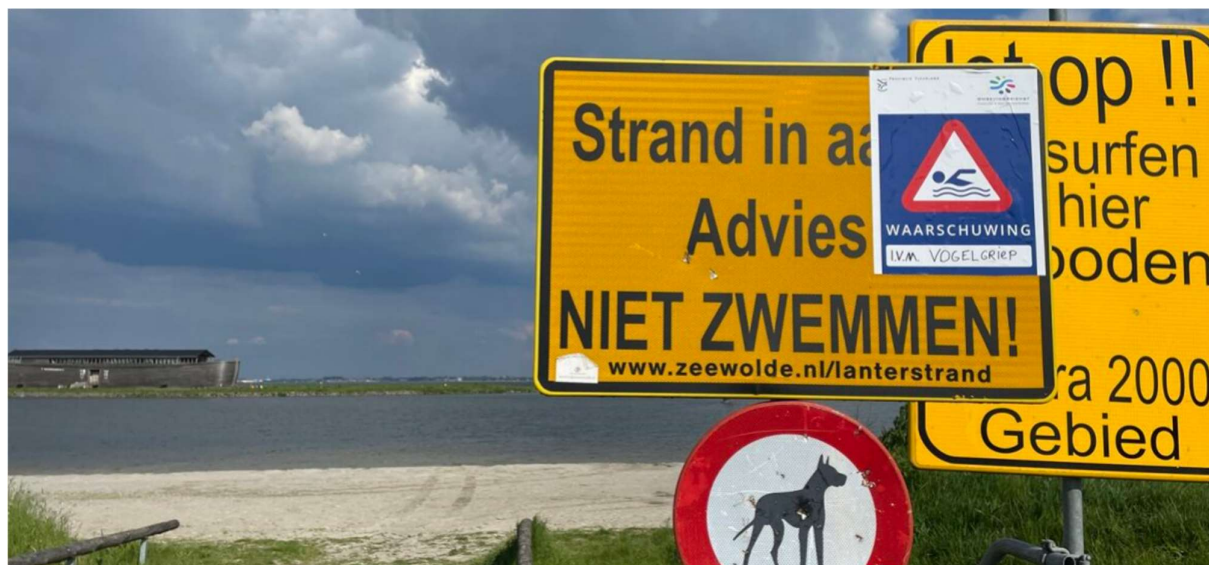
In mei 2023 is er op het Lanterstrand te Zeewolde een waarschuwing ingesteld i.v.m. vogelgriep na het vaststellen van het virus door de NVWA. Op en rond deze potentiële zwemwaterlocatie werden honderden dode kokmeeuwen gevonden. Deze maatregel heeft er 61 dagen op gestaan. De maatregel kon er weer af toen er geen vogels meer geruimd hoefden te worden.

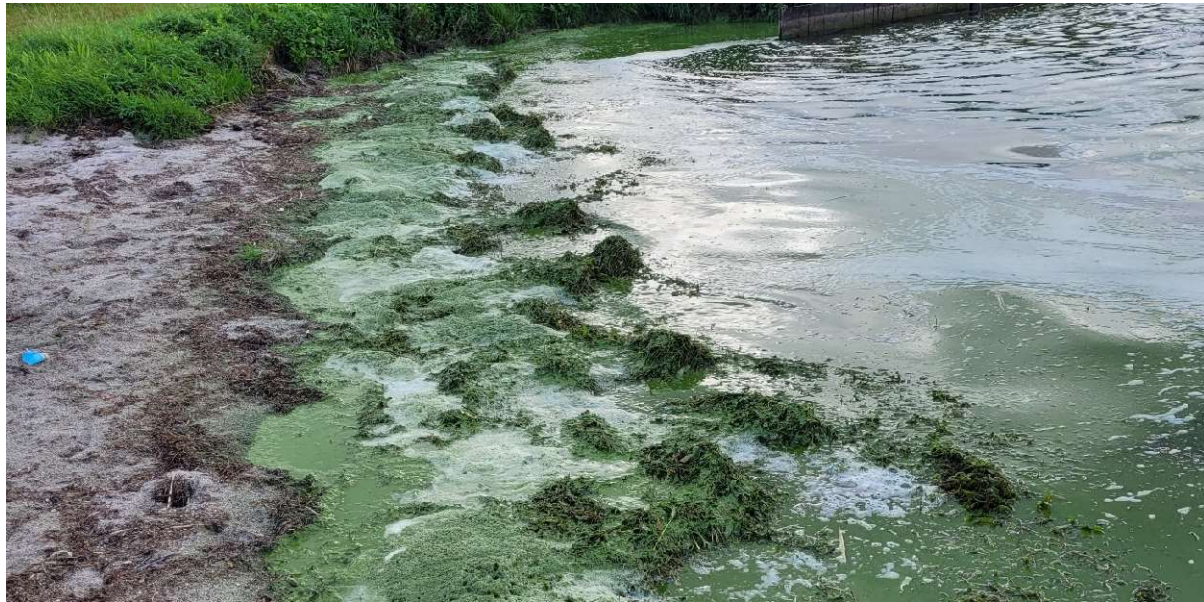
Gevaarlijke mix van blauwalg en rottende waterplanten langs de vloedlijn.

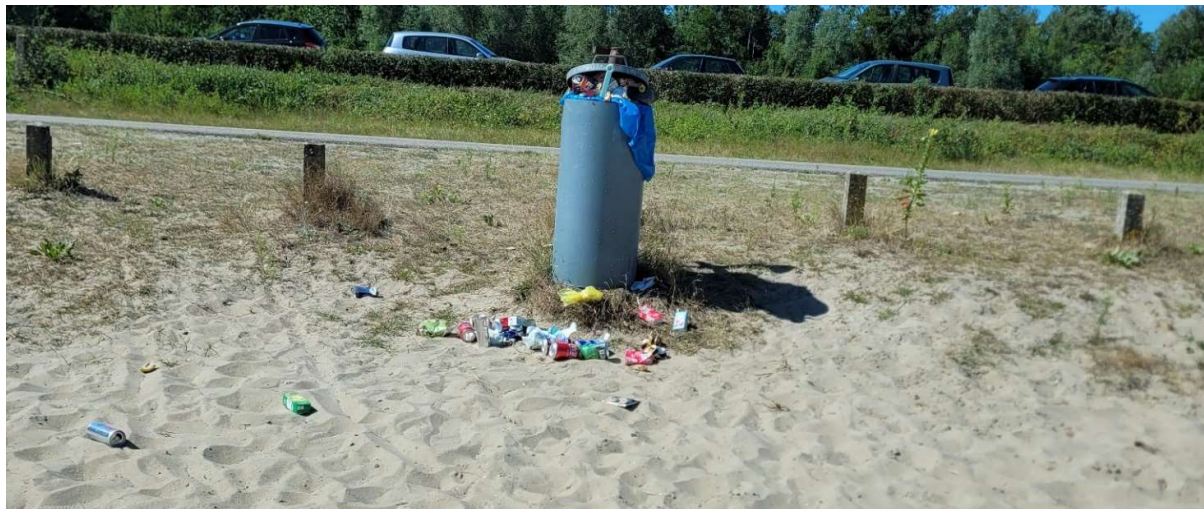
Afval op het strand, achtergebleven na een drukke dag daarvoor.

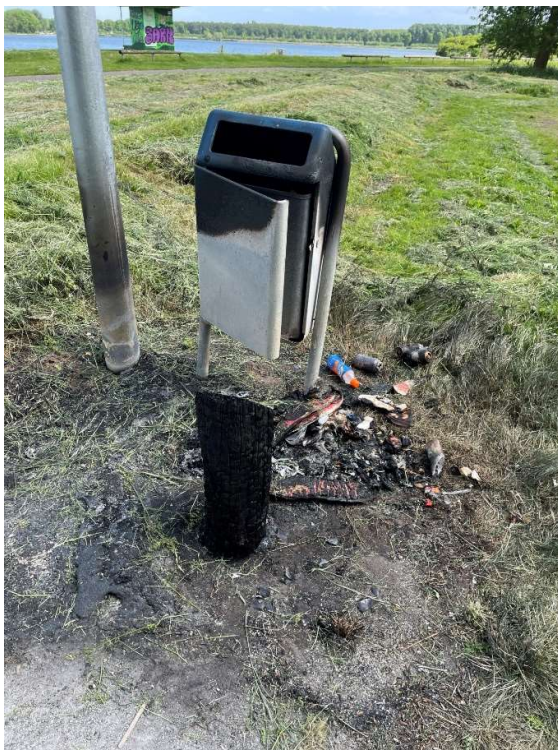
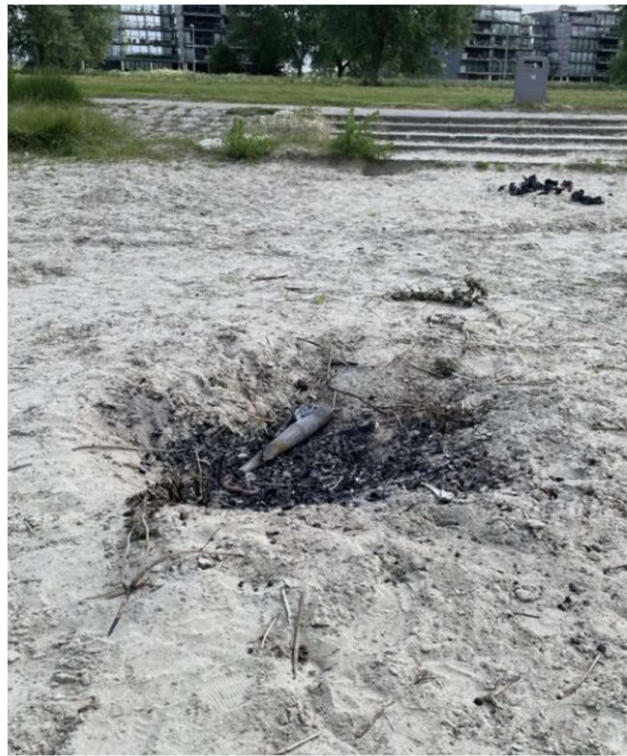
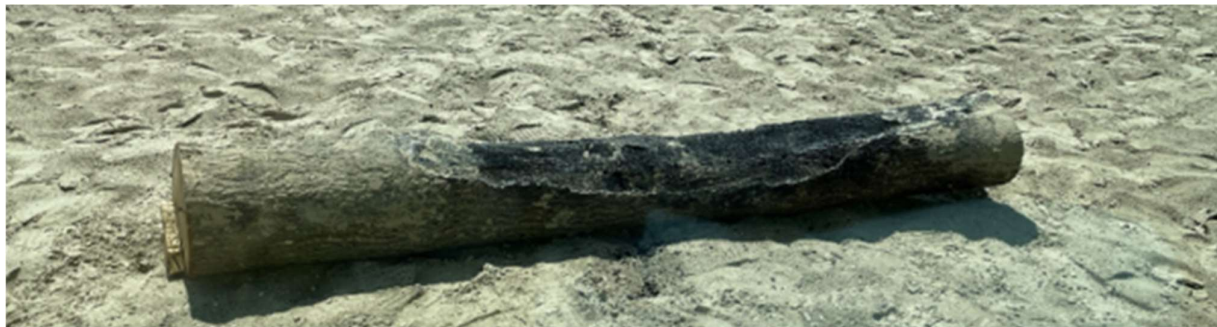
Vernielingen aan voorzieningen is een jaarlijks terugkerend probleem op de stranden. Vooral bij de afgelegen stranden is dit steeds vaker het geval. Hier komen vaak minder bezoekers waardoor de sociale controle kleiner is. Bij vernieling is het voor de strandbeheerder vaak frustrerend dat bij vervanging of reparatie binnen een korte periode opnieuw vernieling plaatsvindt. Het gevolg is dat sommige voorzieningen niet meer vervangen worden, waardoor op sommige stranden geen sanitaire voorzieningen meer aanwezig zijn. Dit kan doorwerken op de hygiëne van het strand. Deze wordt slechter wanneer er veel strandgasten de hele dag op het strand vertoeven. Daarnaast wordt er 's avonds en 's nachts ook gebruik gemaakt van het strand. Er worden kampvuurtjes gestookt en er worden de nodige alcoholische drankjes genuttigd en achtergelaten (getuige de kapotte en lege flessen). De vernielingen die hiermee gepaard gaan zijn voor de strandbeheerders vaak een grote onkostenpost.

Verschillende vernielingen en brandstichtingen die voor overlast zorgen.

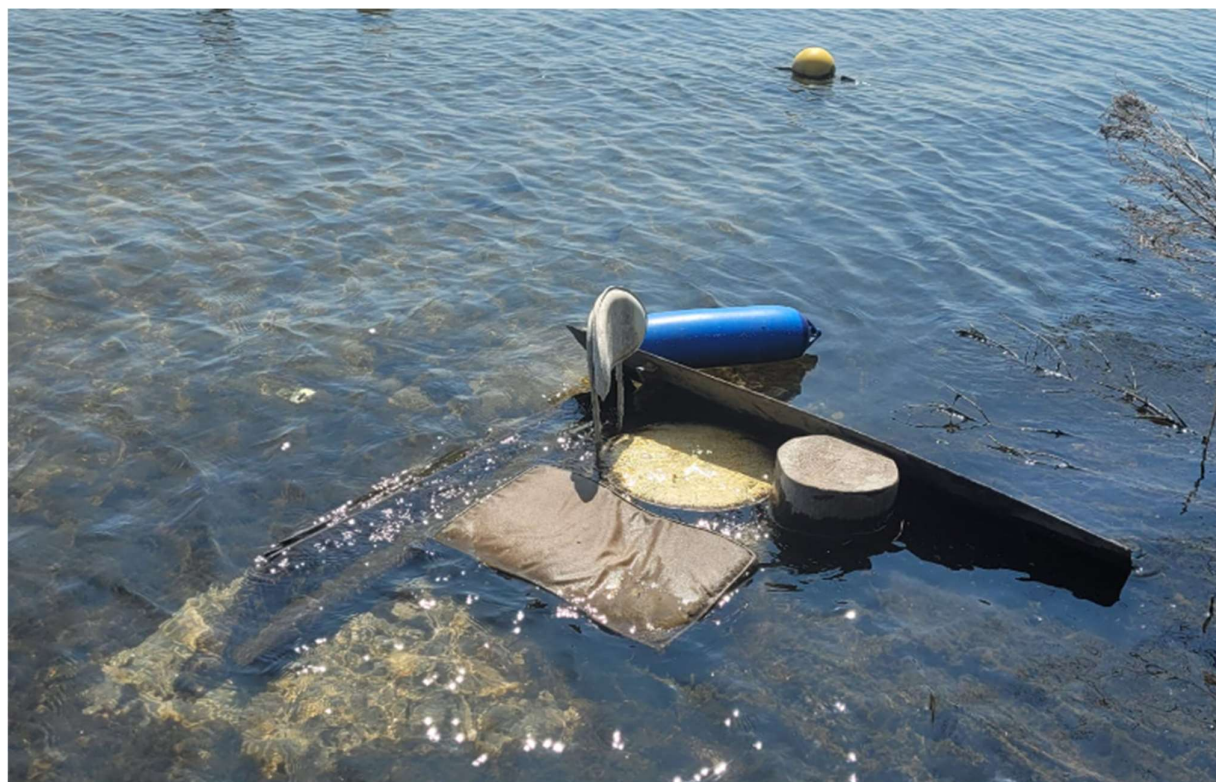
Het dumpen van afval is een probleem dat steeds meer voor lijkt te komen. Dat is ook terug te zien op de zwemstranden. Op afgelegen stranden waar er later op de avond vaak minder bezoekers aanwezig zijn vinden er afvaldumpingen plaats. Voor strandbeheerders en bezoekers is dit erg vervelend. Voor strandbeheerders geeft dit extra werk en kosten voor het opruimen van deze dumpingen. Daarnaast kunnen dumpingen in het water de waterkwaliteit negatief beïnvloeden. Bezoekers kunnen last ondervinden van deze dumpingen als ze op het strand zijn gedaan tijdens het recreëren. Voor dumpingen in het water kan men zich bezeren aan mogelijke voorwerpen onder water.

Afvaldumping in de zwemzone.

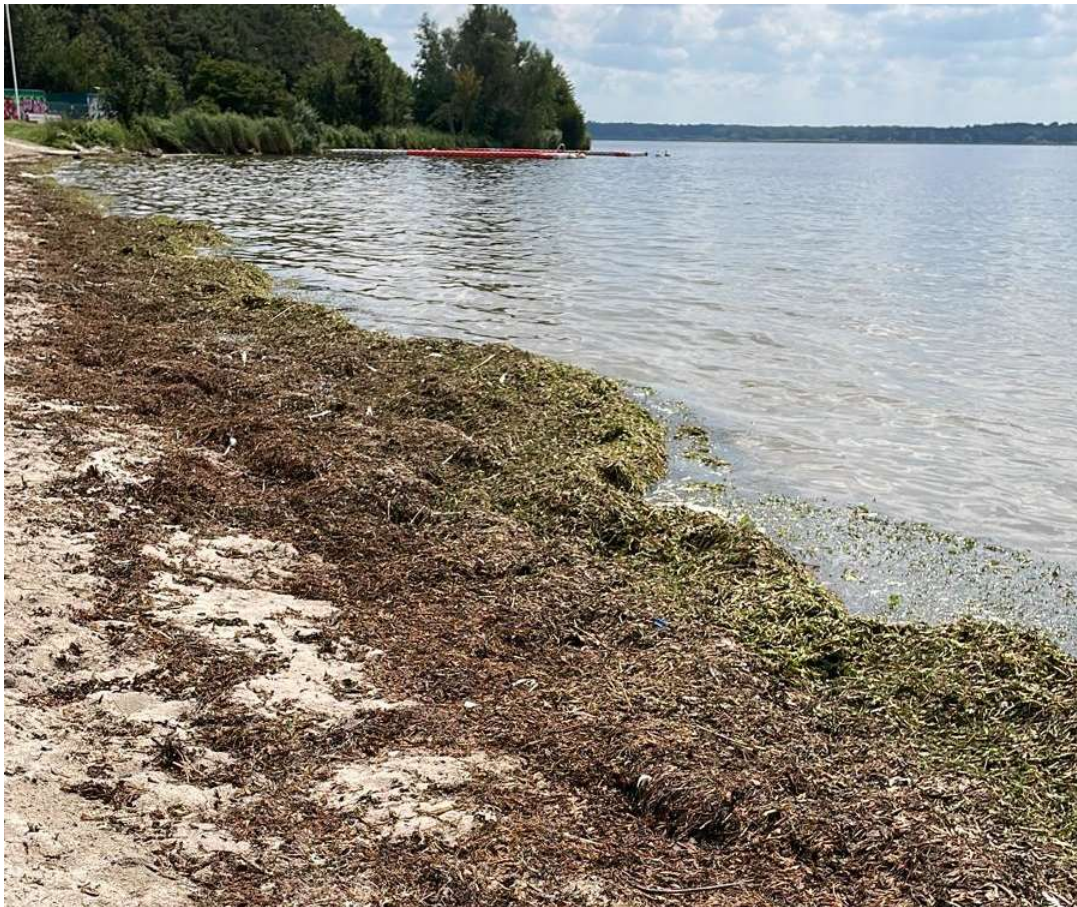
Het water wordt steeds helderder, hierdoor kan de zon steeds dieper op de bodem schijnen. Vooral de fonteinkruiden profiteren hiervan en groeien daarom explosief. De fonteinkruiden in het Gooimeer, het IJmeer, het Markermeer en delen van de Randmeren, zorgen steeds meer voor overlast van de waterrecreatievaart. Vanaf 1 juli worden de waterplanten hier gedurende drie tot vier weken gemaaid. De toegangen en havens van de eilanden en aanlegplaatsen worden vrijgemaakt, surfgebieden en oefen- en wedstrijdgebieden gemaaid, net als de snelvaarbanen bij Almere en in het Nijkerkernauw. De verwachting is dat de overlast van planten alleen maar erger wordt. Helaas wordt het wier niet altijd goed opgeruimd, waardoor er tijdens en na het maaien veel wier op de stranden aanspoelt. Als het aangespoelde wier te lang blijft liggen, gaat het rotten en wordt de laag zo dik en breed dat bezoekers er niet meer kunnen zwemmen. Om deze reden is het belangrijk om het aangespoelde wier langs de vloedlijn regelmatig en tijdig op te ruimen.

Aangespoelde waterplanten op het Surfstrand Almere Haven.

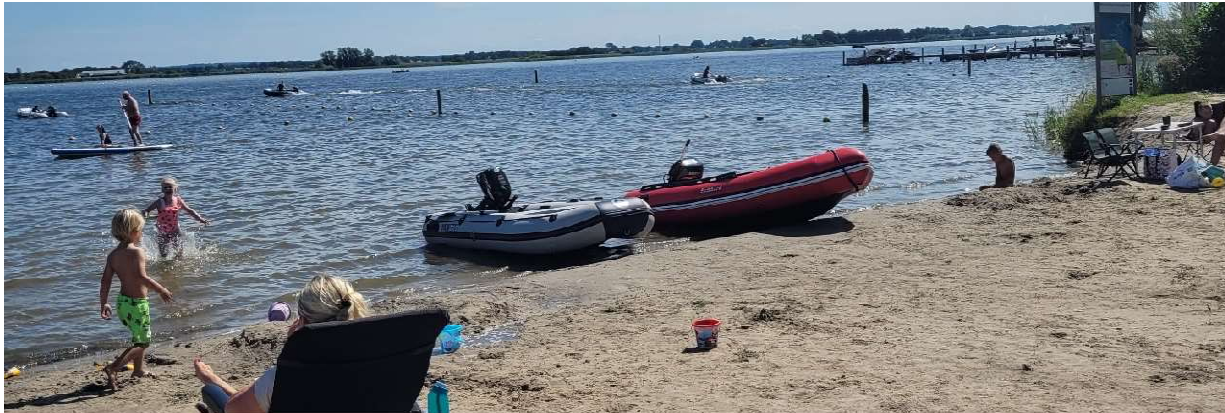
Het is verboden om met bootjes binnen de zwemzone te komen. Helaas zien we steeds vaker dat recreanten/bezoekers hun bootje in de zwemzone aanmeren. Een zwemzone hoort te allen tijde een veilige zone te zijn, bootjes horen hierin zeker niet thuis.

Bootjes aangemeerd langs de vloedlijn bij het strand Riviera Beach Noord te Biddinghuizen.

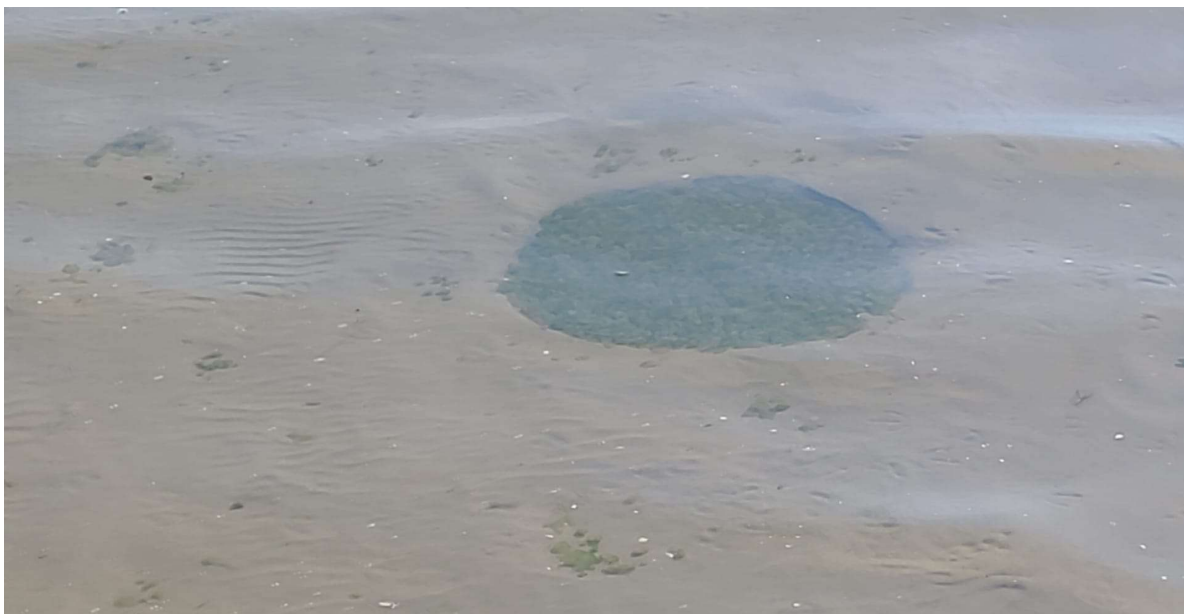
Belangrijk voor de hygiëne en veiligheid is een vlakke zandbodem in het water (onderwatertalud). Indien hierin veel diepteverschillen (geulen en gaten) zitten, kan dat voor kleine kinderen onveilige situaties opleveren. Daarnaast ontstaan er in deze diepten (geulen) slibafzettingen die voor een slechtere waterkwaliteit kunnen zorgen. Immers, een 'vlakke' aflopende zandbodem met voldoende waterdiepte zorgt voor een goede doorstroming, hierdoor worden eventuele vervuilingen van het strand weggespoeld. In Flevoland worden de stranden met sonarapparatuur gecontroleerd. Hierdoor wordt een goed beeld weergegeven van de steilheid van de zandbodem en kunnen gaten en kuilen vroegtijdig worden gesignaleerd. Wanneer nodig kan het talud door de beheerder worden geëgaliseerd. Door de sonarapparatuur kan ook worden vastgesteld of stroming en golfslag het talud niet hebben veranderd. Mocht dit het geval zijn, dan kunnen de eventuele drijflijnen tijdig worden aangepast.

In kuilen kan een ophoping van vuil ontstaan.
