# **Veilig zwemmen in Flevoland**

*Veiligheidsonderzoek 2017*

**Auteur** : Omgevingsdienst Flevoland & Gooi en Vechtstreek (OFGV)  
De heer A.B Hamer en H. Groen  
Botter 14-15  
Postbus 2341  
8203 AH LELYSTAD

**Plaats & datum** : Lelystad, maart 2018

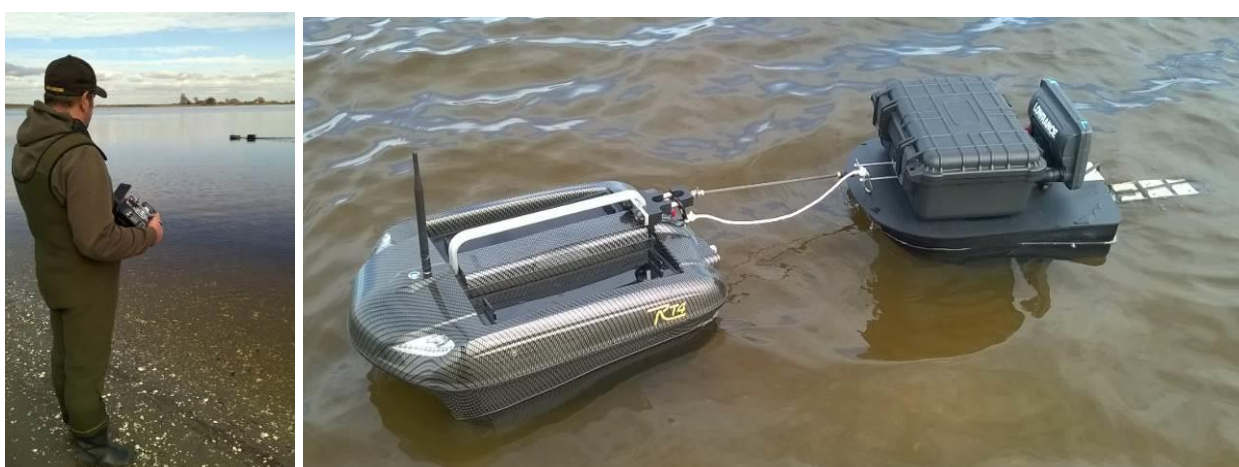
*Sonar metingen onderwaterbodem door Waterdieptekaart Abbertstrand*

Om een goed beeld te hebben van het onderwatertalud, het verloop en de oneffenheden hierin, is aan het bedrijf Waterdieptekaart opdracht gegeven om de gehele zwemzone bij de stranden in kaart te brengen door middel van het gebruik van een sonar-bootje. Dit geeft in het kader van veiligheid voor zwemmers een goed beeld van de ondergrond (onderwatertalud) in het water van de zwemzone. Deze kaarten zijn in bijlage 2 opgenomen.

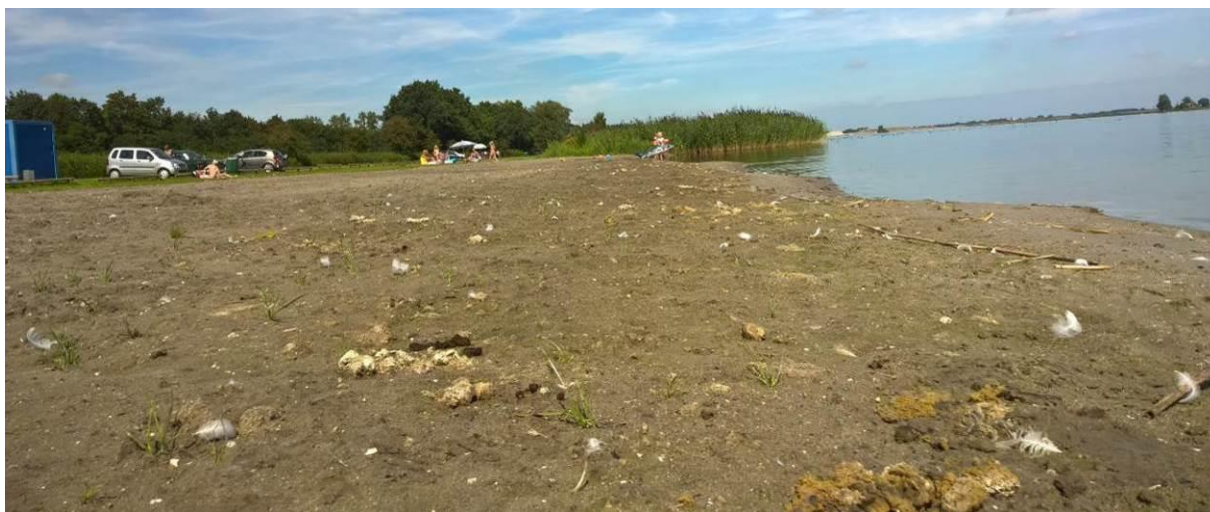
*Overlast van zwanen- en ganzenpoep op het strand*

- 2) Uitwerpselen van vogels moeten regelmatig van de stranden worden verwijderd om te voorkomen dat deze leiden tot een toename van bacteriën op de stranden en in het water.

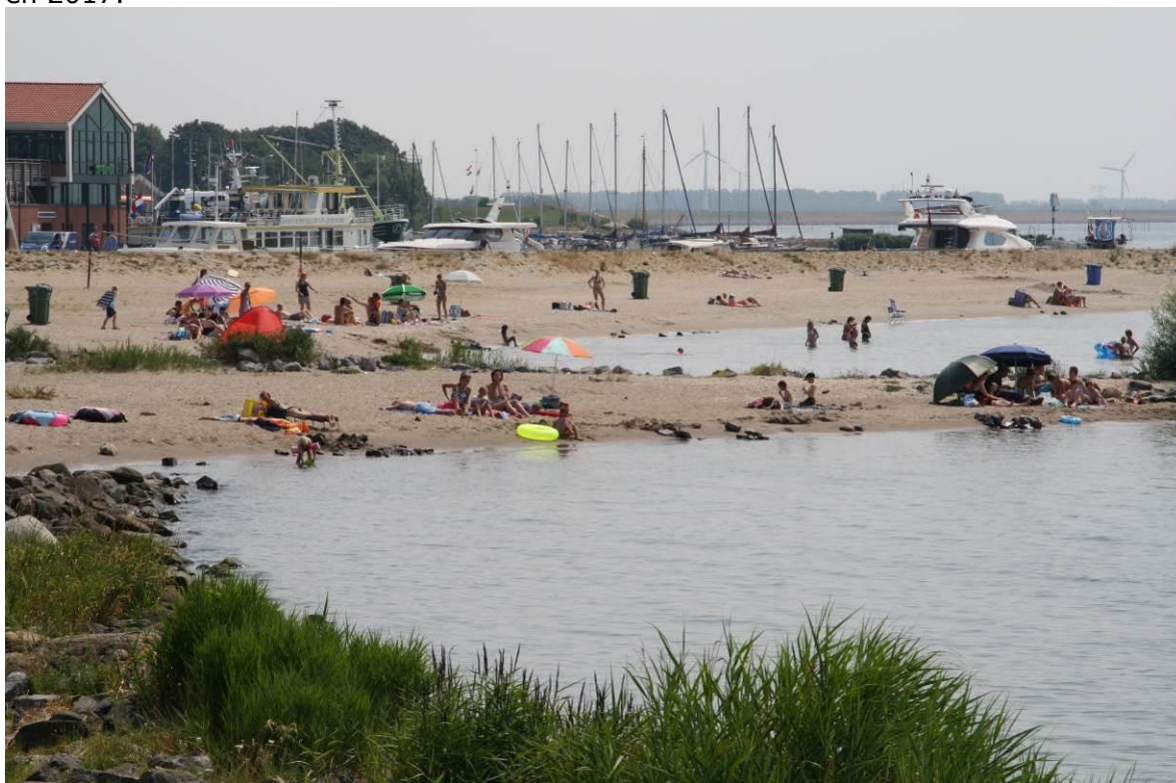
*Strand Staversekade op Urk*

Dit strand is gelegen aan het IJsselmeer naast de haveningang van Urk. Bezoekers van dit strandje komen voor het merendeel van Urk, maar het wordt ook gebruikt door havenpassanten. Het strand is bij de controles meestal schoon. Het strand wordt 's avonds veel door Urker jeugd gebruikt. Er zijn voldoende voorzieningen aanwezig, waaronder ook speeltoestellen en genoeg prullenbakken. Vanwege de blauwalgen was er totaal 28 dagen een waarschuwing afgegeven op het strand in augustus en september. Deze locatie blijft gevoelig voor blauwalgen vanuit het IJsselmeer. De waterdiepte bij de drijflijn is 110 cm. De bodemhelling onderwatertalud is aan het begin erg steil, 25%, en daarna vrij vlak, 1,5%. Door wind en golfslag kan dit sterk variëren en dit blijkt ook uit de verschillen in metingen uit 2016 en 2017.

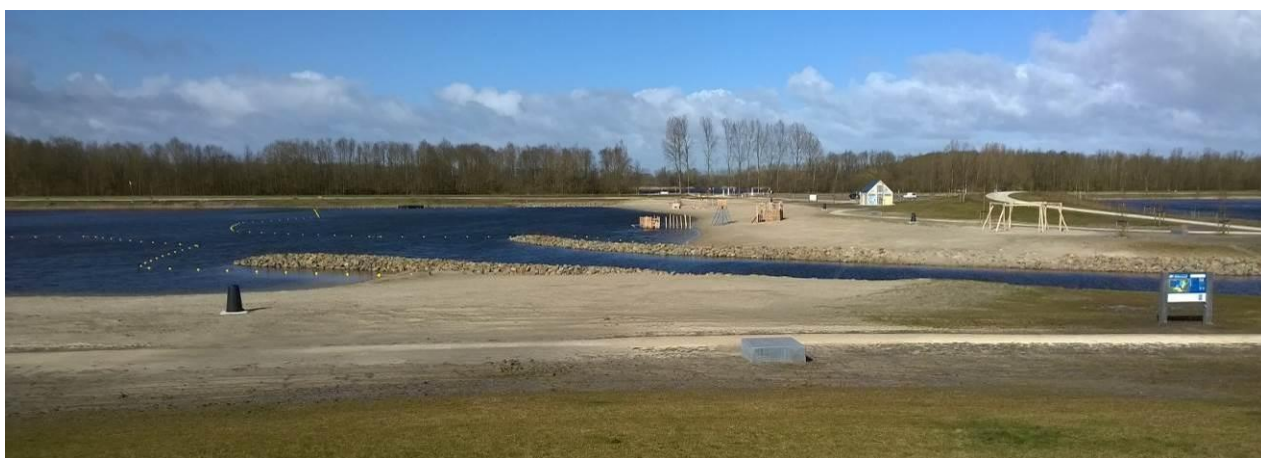
*Strand Wellerwaard.*

Een grote zwem- en recreatieplas ten noordoosten van Emmeloord. Gelegen naast de Casteleynsplas in de gemeente Noordoostpolder. De 2 zwemstranden met alle voorzieningen zijn betrekkelijk nieuw en sinds 2015 voor het publiek opengesteld. De locatie was vanwege recente aanleg gevoelig voor zwemmersjeuk door de poelslakken. In 2017 is er geen waarschuwing meer afgegeven voor zwemmersjeuk. Er is wel intensief door de beheerder poelslakken geruimd. Door een biologisch evenwicht is in de loop van de jaren afname van slakken te verwachten. Aandacht voor het ruimen van de poelslakken aan het begin van het zwemseizoen is nog wel belangrijk. Naar aanleiding van een klacht over de Ziekte van Weil is er op 3 juli gezocht naar sporen van de bruine rat rond het zwemgebied. Er zijn geen sporen aangetroffen. Deze locatie is gezien de waterkwaliteitsparameters en het zwemwaterprofiel in 2017 als een officiële zwemwaterlocatie aangewezen. Waterdiepte bij de drijflijn is 140 cm en bodemhelling onderwatertalud is 7,9% over de eerste 15 meter en daarna vrij vlak, 0,7%.

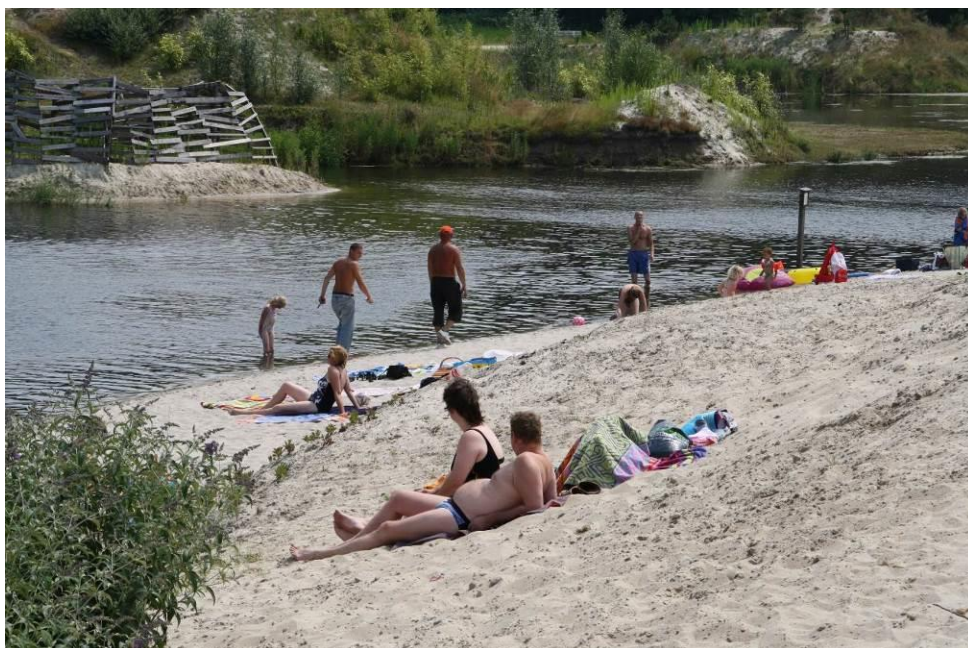
*Het strand van het Netlpark te Kraggenburg*

Netl Park is een 48 hectare groot particulier dagrecreatiepark en ligt naast het boerenland en de bossen van Natuurmonumenten, nabij Kraggenburg. Er zijn twee stranden, het hoofdstrand (duinlandschap) van ongeveer 180 meter en een klein strandje van 75 meter lengte. Er zijn voldoende sanitaire voorzieningen en prullenbakken en er is zelfs een omkleedgelegenheid op het hoofdstrand. De stranden zijn niet voorzien van drijflijnen en er zijn veel waterplanten. Door waterkwaliteitsproblemen in 2015 is de waterkwaliteit slecht volgens de EU-toets en norm. Netl Park heeft voor het badseizoen 2016 een aantal maatregelen genomen ter verbetering van de waterkwaliteit: een aantal pony's op een eiland in de waterpartij zijn weggehaald en de instroom van (voedsel)rijk water uit de Zwolsevaart is stopgezet. Verder wordt het water rond de modderglijbaan omgeleid met betimmering, zodat de kleideeltjes nauwelijks nog in de grote plas stromen. Bovendien is er beplant langs de betimmering, zodat zwevende deeltjes daar blijven hangen. De maatregelen blijken effectief en de meetreeks is opnieuw gestart. De bodemhelling onderwatertalud is 12%.

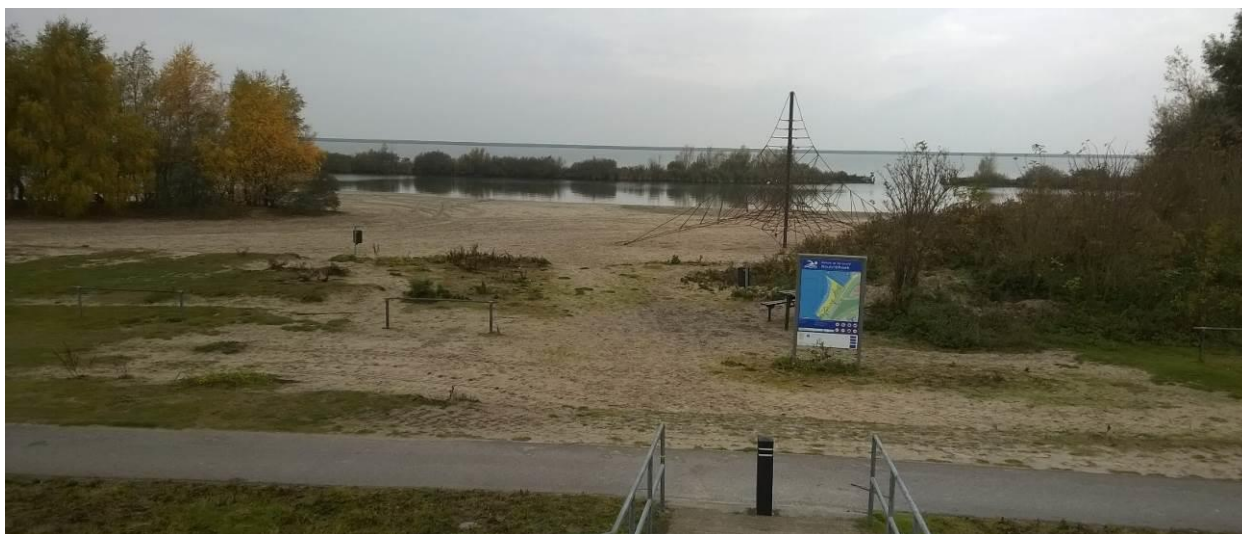
*Houtribstrand Lelystad*

Het strand is gelegen ten noordwesten van Lelystad aan het IJsselmeer. Deze locatie is goed voorzien van alle soorten voorzieningen, waaronder ook voldoende informatieborden. De zwemzone is deels door middel van basaltblokken fysiek afgescheiden van het IJsselmeer, de 2 doorgangen hierin zijn voorzien van blauwalg-/wierschermen. Het strand is ook voorzien van drijflijnen. Vanwege de blauwalgen is er in 2 periodes van in totaal 29 dagen een waarschuwing op het strand in augustus en september afgegeven. Deze locatie blijft gevoelig voor blauwalgen vanuit het IJsselmeer. De waterdiepte bij de drijflijn is 85 cm. De bodemhelling onderwatertalud loopt geleidelijk af tot aan de drijflijn met 5%.

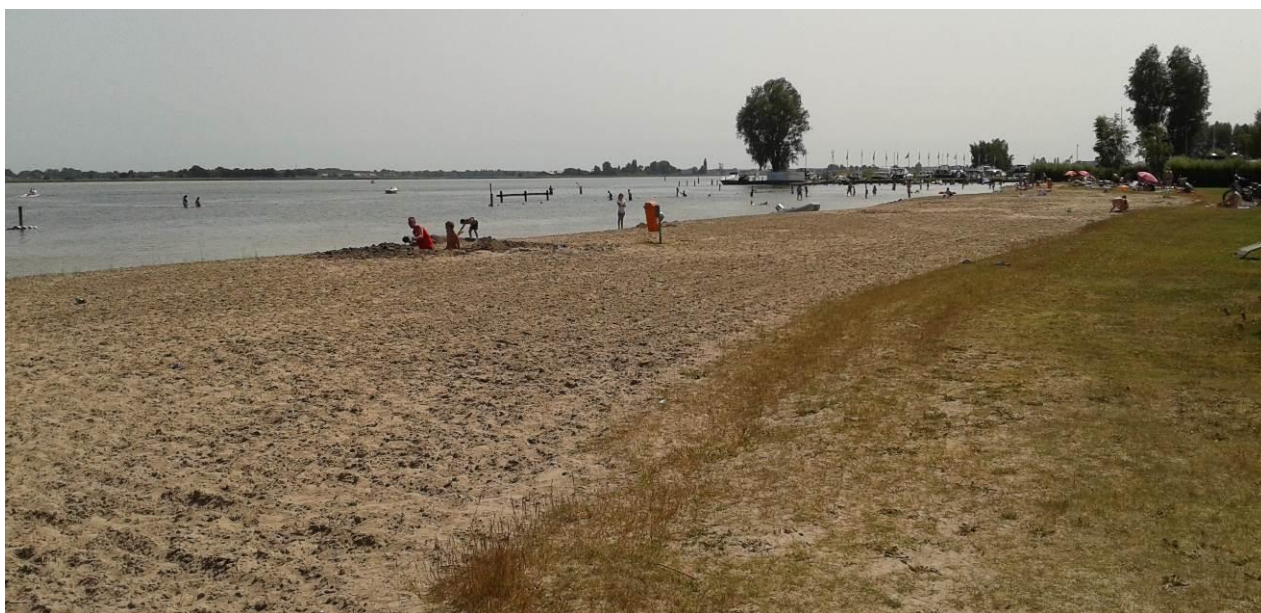
*Riviéra Beach Noord Dronten*

Het strand is gelegen aan het Veluwemeer in de gemeente Dronten en in beheer bij Recreatie Oostappen Riviera Beach. Het strand bestaat uit 2 gedeelten en is gescheiden door een jachthaven. Hierdoor wordt de waterkwaliteit afzonderlijk voor beide stranden gecontroleerd. De vaargeul loopt dicht langs de zwemzone. De locatie is goed voorzien van alle soorten voorzieningen. Het strand wordt hoofdzakelijk gebruikt door gasten van Riviéra recreatiepark. De stranden worden goed onderhouden. Strand Noord is gevoelig voor afslag van zand. De waterdiepte bij de drijflijs van strand Noord is 30 cm en het onderwatertalud heeft een helling 1,5%. De waterdiepte bij de drijflijs van strand Zuid is 50 cm en het onderwatertalud is 2%.

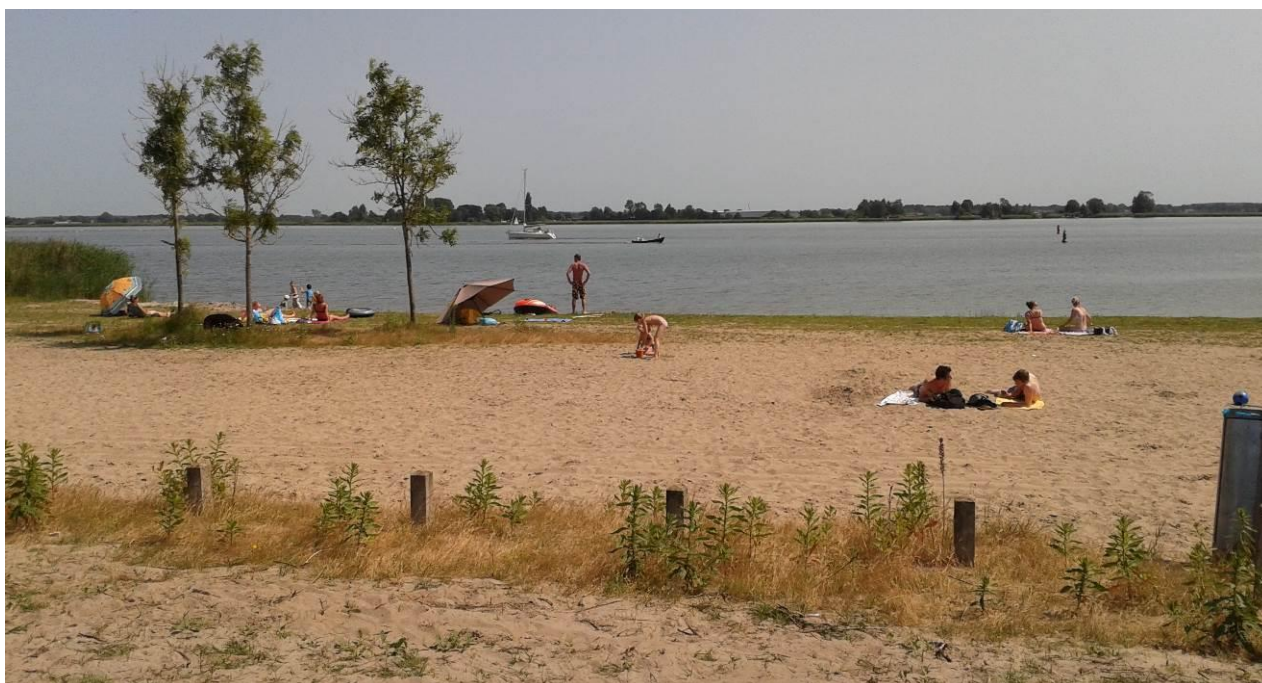
*Ellerstrand Noord Biddinghuizen*

Het strand ligt aan het Veluwemeer in de gemeente Dronten tussen Elburg en Biddinghuizen. Het strand bestaat uit 2 gedeelten en is gescheiden door de jachthaven en restaurant "De Klink". Er zijn ook verschillende strandbeheerders voor deze stranden. Hier wordt de waterkwaliteit niet afzonderlijk gecontroleerd, want de waterbeheerder acht het monsterpunt voldoende als referentie voor beide stranden. Een deel van het strand Zuid is bestemd voor naaktrecreatie. Alle noodzakelijke voorzieningen zijn aanwezig. De vaargeul loopt dicht langs de zwemzone. Het gedeelte bestemd voor naaktrecreatie is niet voorzien van drijflijnen. Voor beide stranden geldt dat het onderhoud matig is, de toiletten zijn niet echt fris en er is sprake van vergrassing en zwanenpoep op het zandstrand. Ook aan dit strand wordt er eerst geen onderhoud uitgevoerd. Overvolle prullenbakken en over het hele strand verdeeld zwerfafval met resten kampvuur en veel glas erin. Af en toe lag bij de prullenbakken een dode grote bruine rat. Na een gesprek met de strandbeheerder begin juni komt er verbetering in het onderhoud. Het onderwatertalud is zeer geleidelijk. De waterdiepte bij de drijflijn van strand Zuid is 75 cm. De bodemhelling onderwatertalud voor beide stranden is geleidelijk en 2%.

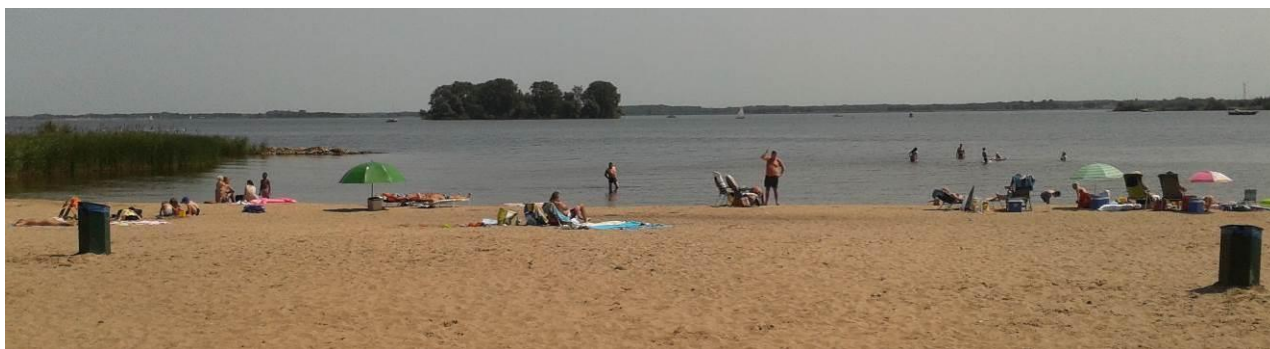
*Harderstrand Noord Biddinghuizen*

Het strand is gelegen aan het Veluwemeer in de gemeente Dronten, nabij Harderwijk. Het strand bestaat uit 2 gedeelten en is gescheiden door de jachthaven en recreatiepark "Flevostrand". Hier wordt de waterkwaliteit niet afzonderlijk gecontroleerd, want volgens de waterbeheerder is het monsterpunt voldoende als referentie voor beide stranden. Alle noodzakelijke voorzieningen zijn aanwezig. Drijflijnen ontbreken. Een post van de reddingsbrigade ligt aan Harderstrand Noord. Strand Noord is aan het vergrassen en hier zitten aan het begin van het seizoen 200 zwanen met veel uitwerpselen van waterwild langs de vloedlijn. Aan het begin was er op beide stranden sprake van wat zwerfafval en kuilen bij de vloedlijn. Op 28 augustus was er een melding van zwemmersjeuk, maar er zijn geen poelslakken aangetroffen. Het onderwatertalud is bij strand Noord over de eerste 6 meter 11% en daarna 1%. De bodemhelling onderwatertalud voor strand Zuid is iets meer dan 2%.

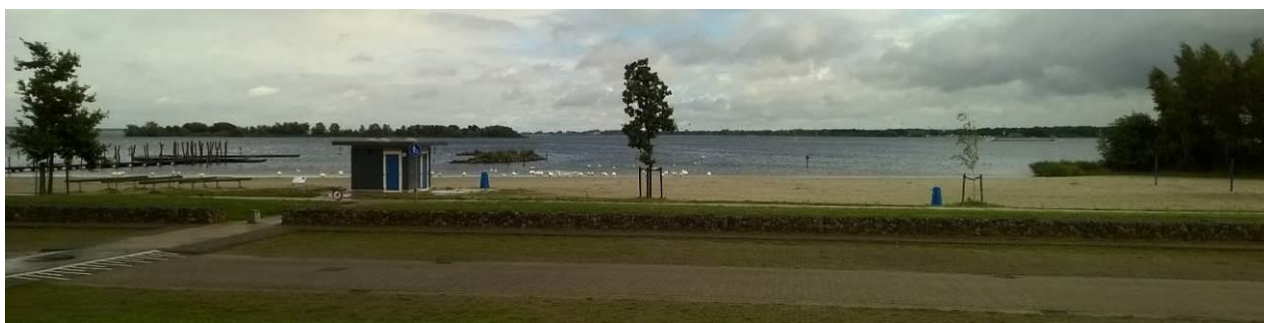
*Woldstrand Zeewolde*

Dit strand is gelegen in Zeewolde aan het Wolderwijd/Nulder nauw. Alle noodzakelijke voorzieningen zijn aanwezig. Een gedeelte van strand is voorzien van drijflijnen. Speelvoorzieningen zijn ruim aanwezig. Een gedeelte van het strand is bestemd als hondenuitlaat gedeelte. Er zitten meerdere paartjes met zwanen. Er zijn verder geen maatregelen uitgevoerd. Een goed voorbeeld van een mooi strand met schoon en helder water. De waterdiepte bij de drijflijn is 90 cm. De bodemhelling onderwatertalud voor dit strand is 3%.

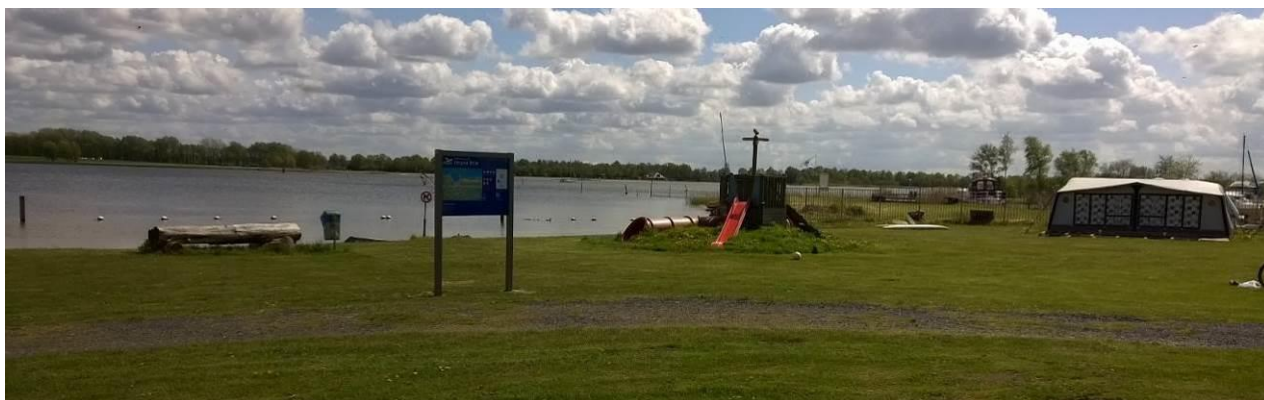
*RCN Strand.*

De waterdiepte bij de drijflijn is 35 cm. De bodemhelling onderwatertalud voor beide stranden is 1,5%.

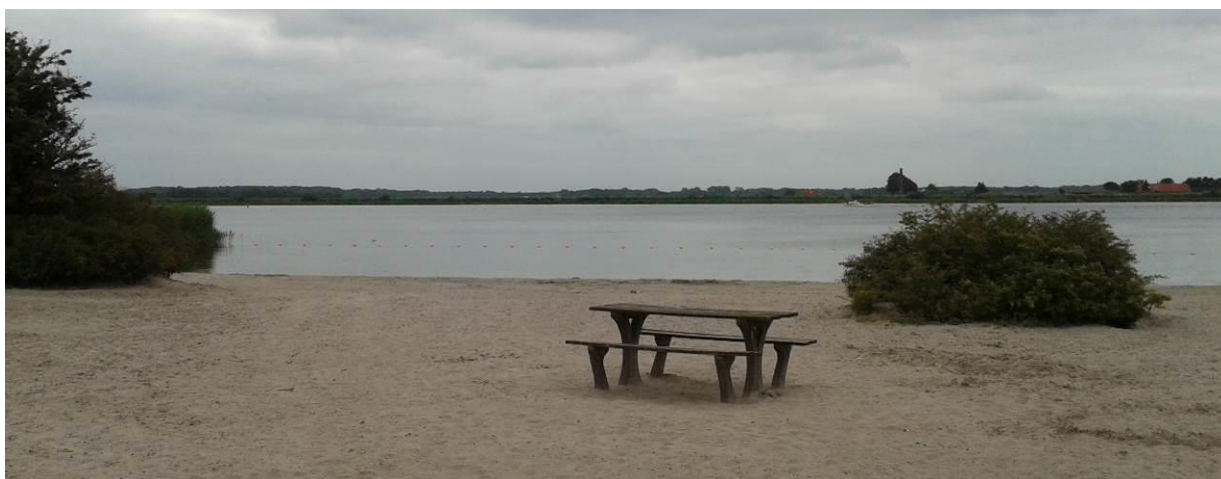
*Erkemederstrand in Zeewolde*

Dit strand is gelegen aan het Nulderneauw in de gemeente Zeewolde, nabij Nijkerk. Alle noodzakelijke voorzieningen zijn aanwezig. De lengte van het strand is 2,5 kilometer. Het strand is onderverdeeld in 3 secties: evenementenstrand, hondenstrand en openbaar strand. Er zijn alleen drijflijnen aanwezig bij de camping en het paviljoen. De melding van zwimmersjeuk op 22 juni is waarschijnlijk van de eikenprocessierups geweest. De waterdiepte bij de drijflijn is 90 cm. De bodemhelling onderwatertalud voor het zwemstrand is 2,8%.

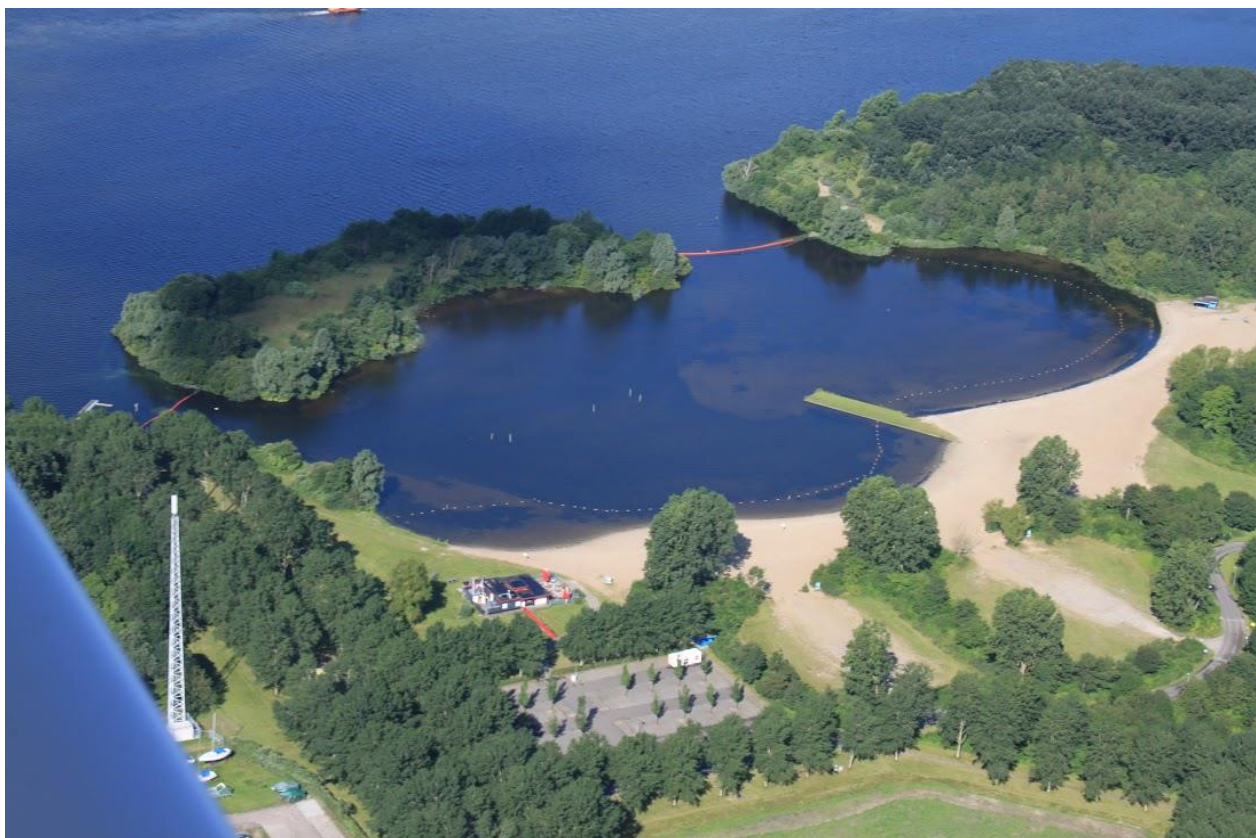
*Zwemstrand Almere-Haven*

Het strand is gelegen aan het Gooimeer bij Almere Haven. Alle noodzakelijke voorzieningen zijn aanwezig. Op het strand zijn 2 toiletunits aanwezig, waarvan er één nogal afgelegen staat en is afgesloten. De locatie is erg blauwalg gevoelig en daarom zijn er veel controles uitgevoerd op dit strand. Het strand is aantrekkelijk om met kinderen te bezoeken vanwege de inrichting. Vanwege de blauwalgen was er totaal 7 dagen een waarschuwing op het strand in augustus in relatief korte periodes. Daarnaast is er regelmatig sprake van flap en wier op het strand, wat ook goed geruimd wordt. De waterdiepte bij de beide drijflijnen is 95 cm. De bodemhelling onderwatertalud is 6%.

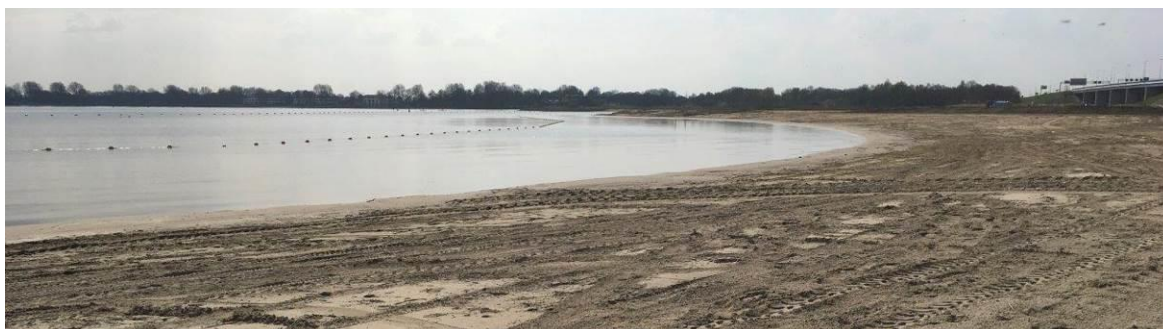
*Zilverstrand in aanleg*

Het strand is gelegen in de gemeente Almere aan het Gooimeer ten zuiden van de Hollandse brug (A6). Om de veiligheid van de werknemers en de recreanten te kunnen garanderen is het strand vanaf 15 september 2013 afgesloten en ondanks de afronding van de aanleg in verband met de overdracht aan Staatsbosbeheer in 2017 nog niet open gesteld.

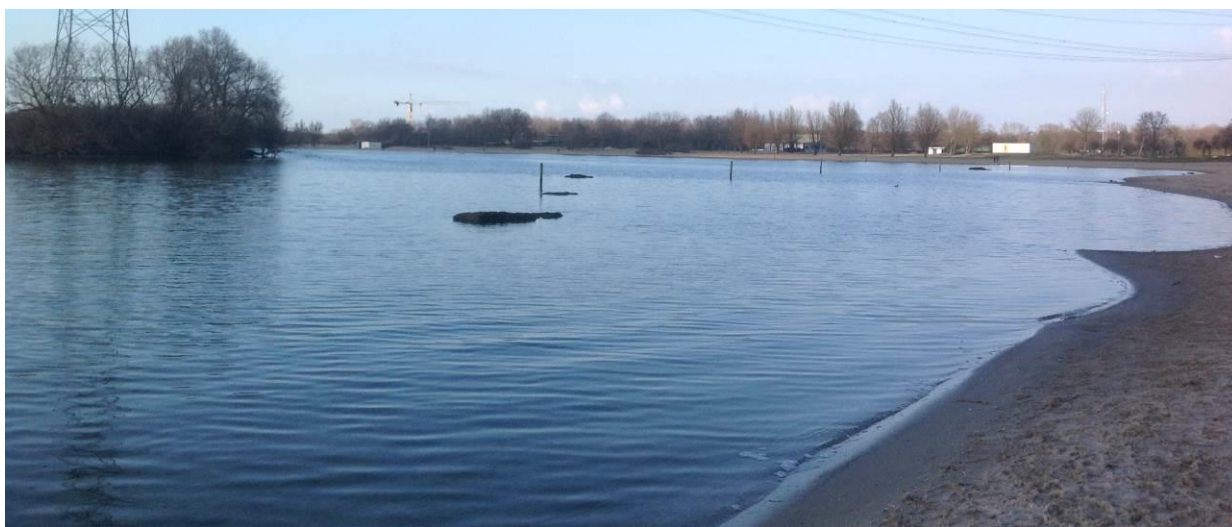
*Almeerderstrand Almere*

Dit strand is gelegen aan het IJmeer ten westen van de Hollandse brug in de gemeente Almere. Het is een groot langgerekt strand met een lengte 1.600 meter. Alle noodzakelijke voorzieningen zijn voldoende aanwezig. Een deel van het strand wordt ook gebruikt voor evenementen, zoals de Libelle Week en 't Zand. Het zandstrand ligt er ongelijk en slecht bij door alle evenementen van het afgelopen jaar. Er is sprake van achterstallig onderhoud. Omdat de locatie blauwalg gevoelig is, is dit strand vaak bezocht. Vanwege de norm overschrijding Enterococcon op 14 juli is er 4 dagen nader onderzoek ingesteld, maar de uitslag van het extra monster was weer goed. De waterdiepte bij de drijflijn is circa 70 cm. De bodemhelling onderwatertalud voor het zwemstrand is 2% tot 4%.

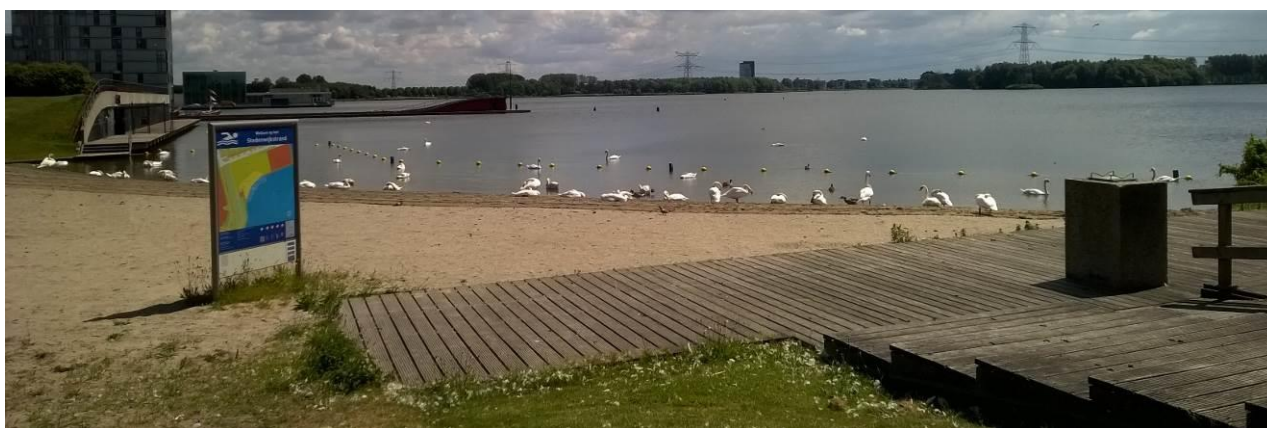
*Stedewijkstrandje 't Weerwater Almere*

Het is een klein strandje (100 meter lengte) gelegen aan het Weerwater aan de rand van een woonwijk in Almere Stad. Er zijn geen sanitaire voorzieningen. Het strand is met hekwerk omheint en voorzien van een houten toegangsvlonder met een op en afrit voor rolstoelen. Dit jaar waren er door de vele zwanen bijna geen bezoekers op het strandje. Er zijn veel uitwerpselen en veren van circa 100 zwanen langs de vloedlijn en op het strand. De zwanen worden massaal en overvloedig gevoerd door de wijkbewoners en daarom is de strandbeheerder gevraagd om borden te plaatsen met: "verboden te zwanen voeren". Dit voorkomt ook ongedierte zoals de bruine rat. Er is geen slechte waterkwaliteit gemeten, maar het risico hierop door de zwanen wordt veel groter. De waterdiepte bij de drijflijn is circa 90 cm. De bodemhelling onderwatertalud voor het zwemstrand is 8%.

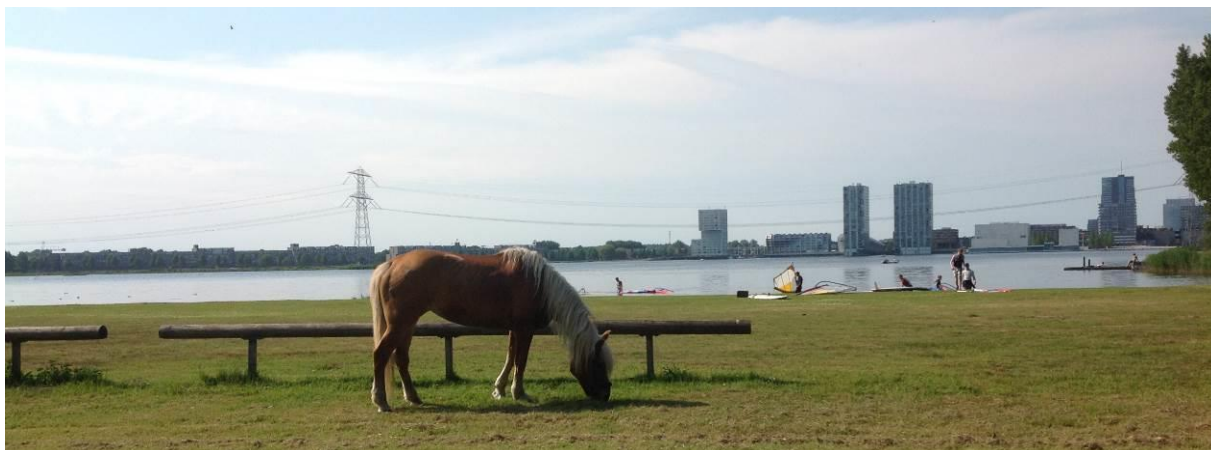
*Surfdeel Fantasiestrand 't Weerwater Almere*

Het strand is gelegen aan zuidkant van het Weerwater in Almere Stad, nabij de A6 en het busstation. Alle noodzakelijke voorzieningen zijn voldoende aanwezig. Het strand is voorzien van 2 drijflijn in verband met een waterskischans op zeer korte afstand van de zwemzone. Bij een controle werd aangespoeld wier op de vloedlijn en veel zwerfafval op het zand en de ligweide aangetroffen. De waterdiepte bij de drijflijn is circa 75 cm. De bodemhelling onderwatertalud voor het zwemstrand is 8%.

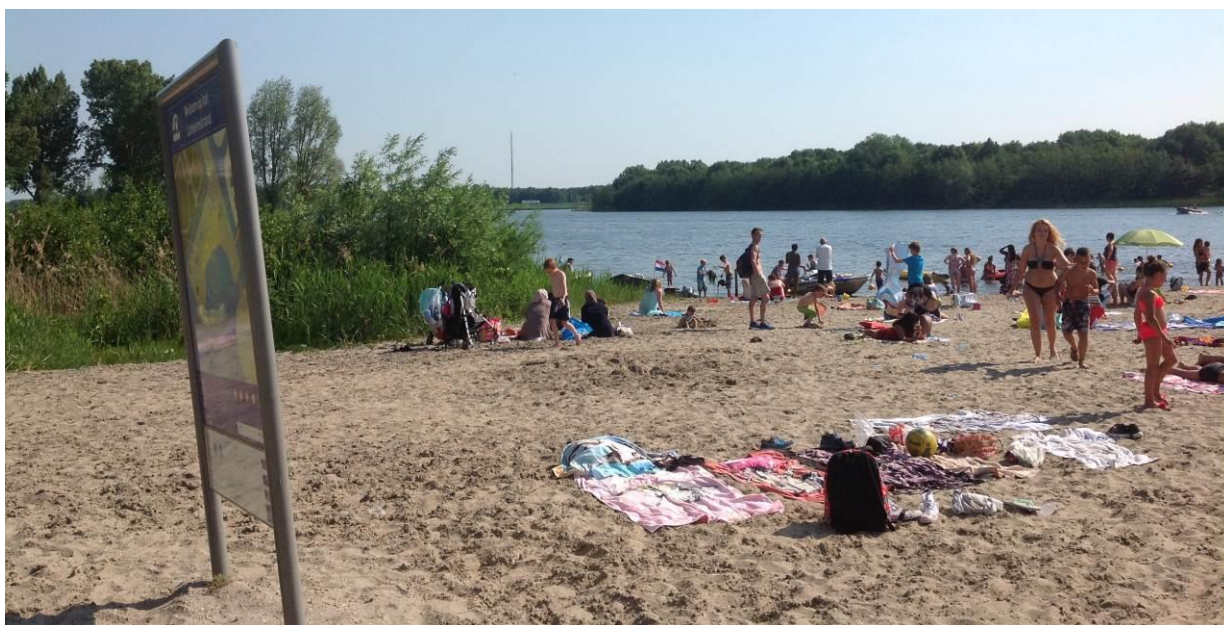
*Lumière strand 't Weerwater Almere*

Dit strandje is gelegen aan het Weerwater in Almere Stad aan de rand van een woonwijk (Filmwijk). Alle noodzakelijke voorzieningen zijn voldoende aanwezig. Ook diverse speeltoestellen zijn aanwezig. Het strand is bereikbaar via voet- en fietspaden. Er zijn veel vogels (zwanen) op het strand. De waterdiepte bij de drijflijn is circa 75 cm. De bodemhelling onderwatertalud voor het zwemstrand is 8%.

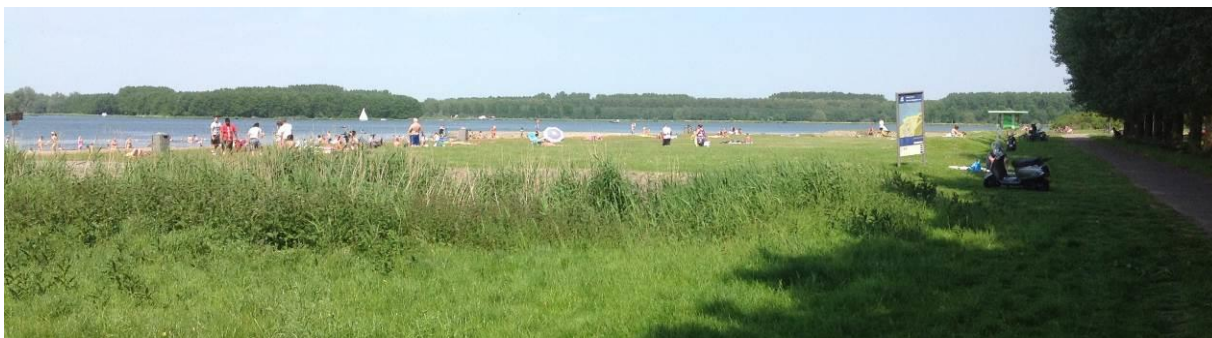
*Noorderplassenstrand Almere*

Het strand is gelegen aan de zuidoever van de Noorderplassen nabij de Lepelaarsplassen aan de rand van Almere Stad. Het strand is voorzien van drijflijnen. Het strand bestaat uit 2 delen, waarvan één gedeelte zonder zandstrand welke door surfers kan worden gebruikt. Het zandstrand wordt regelmatig geëgaliseerd en gefreesd. De waterdiepte bij de drijflijn is circa 110 cm. De bodemhelling onderwatertalud is 4%.

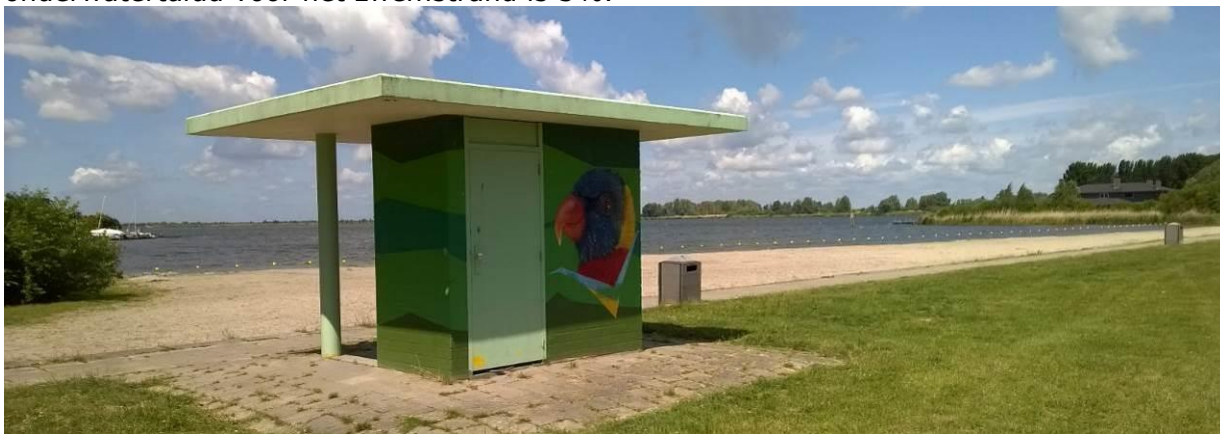
*Strand in 't Zicht Noorderplassen Almere*

Dit strand is gelegen aan de zuidoever van de Noorderplassen tegenover een woonwijk in het Noorderplassengebied aan de buitenrand van Almere Stad. Alle noodzakelijke voorzieningen zijn aanwezig. De zwemzone is voorzien van drijflijnen. Er zijn wat kuilen in het strand, verder is het goed en schoon. De waterdiepte bij de drijflijn is 70 cm. De bodemhelling onderwatertalud voor het zwemstrand is 5%.

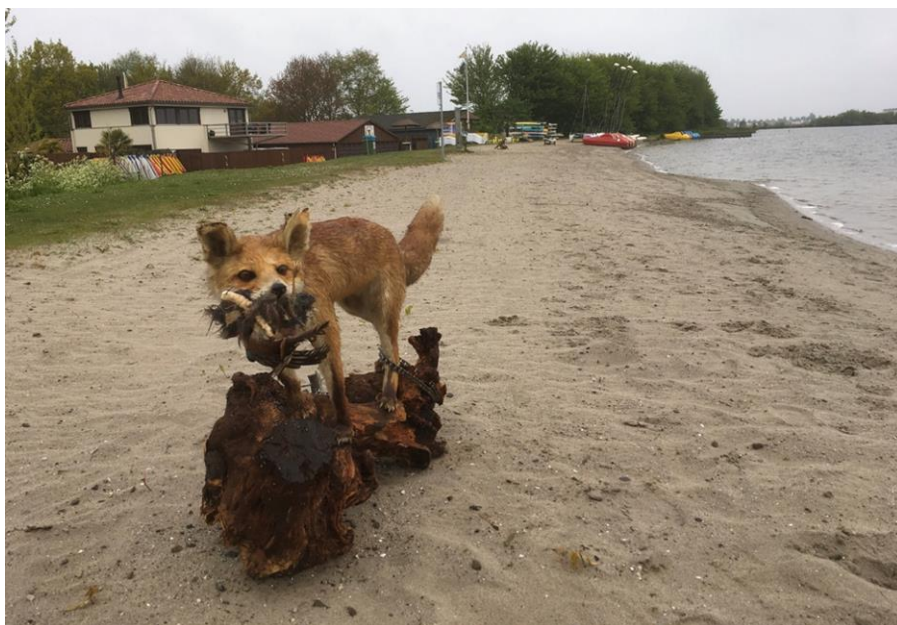
Het strand ligt aan de zeilplas "t Bovenwater" nabij de Oostvaardersplassen en het Hollandse Hout in Lelystad-Haven. Alle noodzakelijke voorzieningen zijn aanwezig. Naast het strand is een surfschool gevestigd. In de zomermaanden verblijven er veel ganzen op het strand, maar deze worden op een alternatieve manier bij het strand weg gehouden (zie foto). Het strand wordt wel regelmatig geëgaliseerd, maar niet gefreesd. Vanwege de blauwalgen problematiek is een klankbordgroep 't Bovenwater opgericht met vertegenwoordigers uit verschillende belangengroepen. Samen is definitief beheerplan 't Bovenwater vastgesteld in december 2017 en volgt de klankbordgroep de resultaten van het beheer de komende jaren. In 2017 is er totaal 13 dagen een waarschuwing op het strand vanaf half juli. Het is een erg blauwalg gevoelige locatie. De waterdiepte bij de drijflijn is 70 cm. De bodemhelling onderwatertalud voor het zwemstrand is 5%.

*Ganzen waren op het strand 't Bovenwater Lelystad*

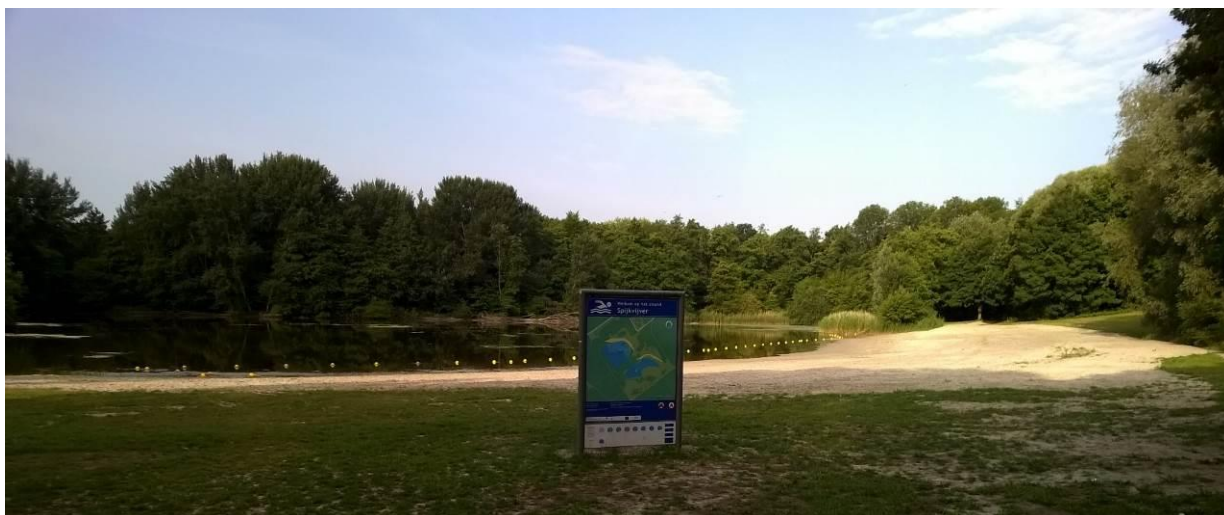
*Spijkvijver unieke en enige bosvijver Dronten.*

Een tweetal natuurlijke vennetjes liggen midden in het Spijkbos in Biddinghuizen. Er ontbreken sanitaire voorzieningen en prullenbakken. Het strand wordt wel regelmatig geëgaliseerd en gefreesd. In december 2016 is de dikke organische sliblaag op de bodem van het onderwatertalud weg gebaggerd. Het strand en onderwatertalud zijn daarmee opnieuw onder profiel gebracht. Het waterpeil in de plas was deze zomer erg laag. Er is een drijflijn aanwezig en de diepte van de plas is circa 1 meter bij normaal peil. De bodemhelling onderwatertalud voor het zwemstrand is 3%.

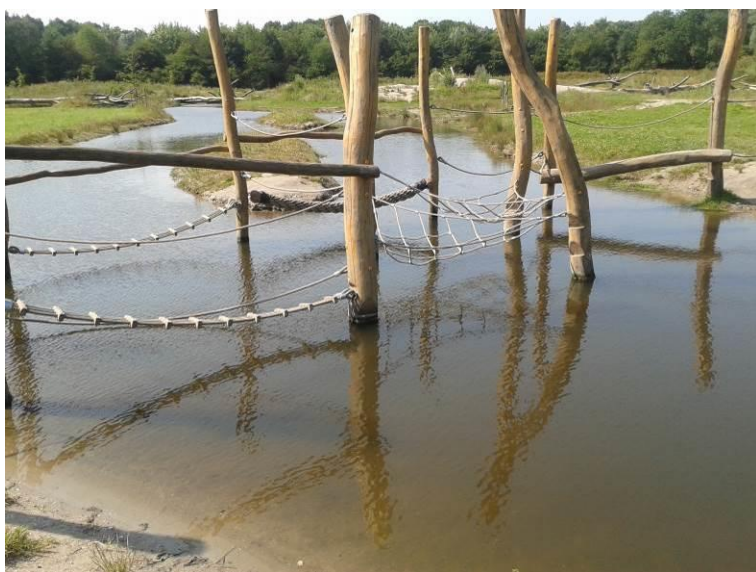
*Belevenissenbos in het Zuigerplasbos nabij Lelystad.*

Ten noorden van Lelystad en het Zuigerplasbos ligt het Belevenissenbos, met een oppervlakte van ongeveer 40 hectare. Het Belevenissenbos bestaat uit een natuurlijk ingerichte omgeving van bossen, open landschap en gegraven watergangen. In het bos kan gespeeld worden en over het terrein zijn allerlei speeltoestellen en hindernissen geïnstalleerd. Een deel van de watergangen is ingericht met speeltoestellen en boomstammen. Er is hier sprake van waterpartijen en kreken met een waterdiepte van maximaal 70 cm. Daarom is deze locatie in overleg met de terreinbeheerder en de waterbeheerder een officiële zwemwaterlocatie. Er is niet echt sprake van een strand. Het belevissenbos geeft een schone en goed onderhouden indruk en er zijn toiletten aanwezig. De zwemzone is niet voorzien van een drijflijn. De bodemhelling onderwatertalud is steil.

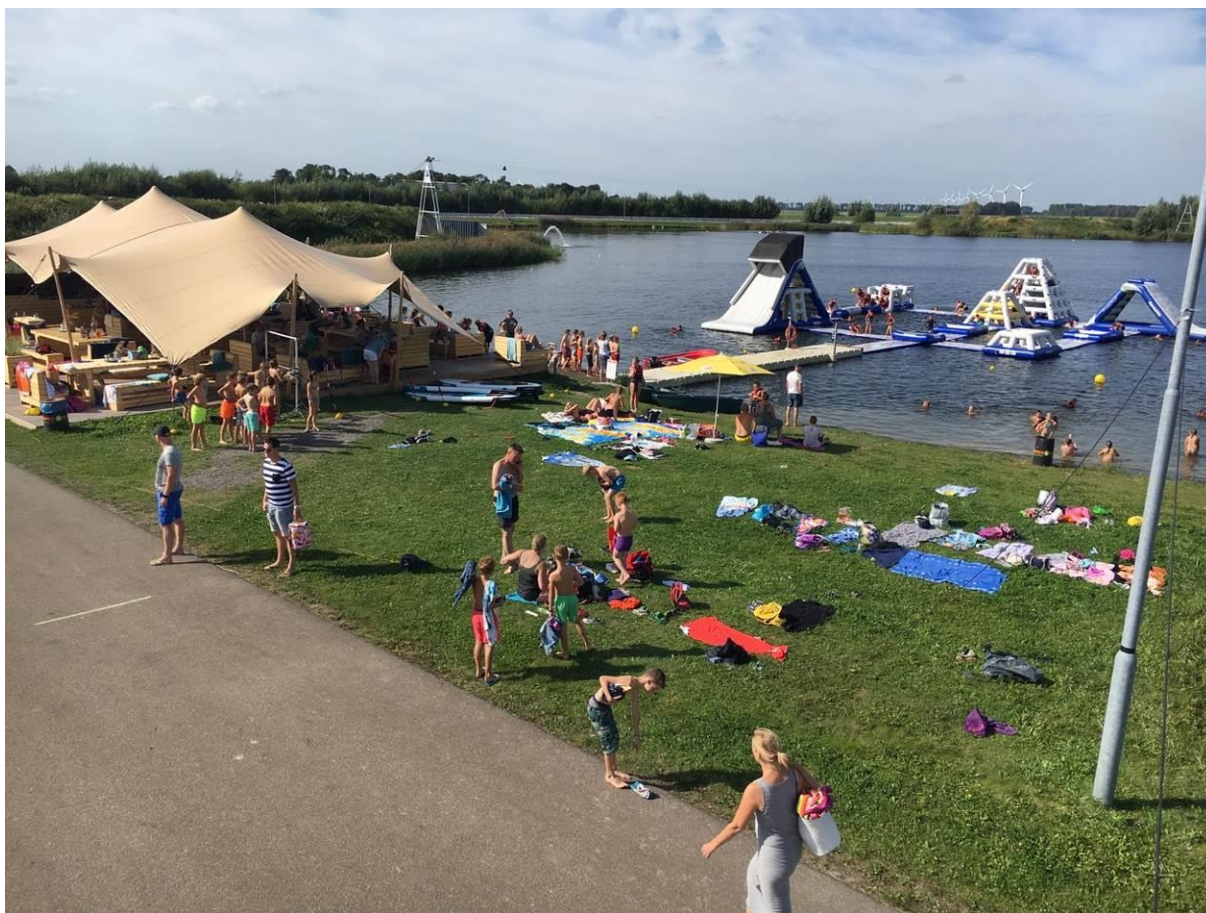
*Aquapark Flevonice Biddinghuizen*

Aquapark bij Flevonice in Biddinghuizen is een zwemplas vol met klimobstakels en glijbanen. De locatie ligt op het terrein van Flevonice aan de Strandgaperweg in Biddinghuizen. Er moet toegang worden betaald en er zijn meerdere attracties op dit terrein. Dagbezoekers van Flevonice kunnen tijdens openingstijden gebruik maken van een aantal activiteiten binnen Flevonice, waarbij ook zwemmen in het Flevomeer. Hiervoor is een speciaal deel van het meer vrijgemaakt van riet en voorzien van wit zand. Zwemmen is op eigen risico. Borden met huisregels zijn aanwezig op een duidelijke zichtbare plaats. Het Aquapark is bereikbaar door middel van een drijvende kunststof steiger. Als de gasten het Aquapark betreden is er altijd toezicht aanwezig. Alle voorzieningen zijn aanwezig. De locatie is een blauwalg gevoelige locatie. In 2017 was er totaal 8 dagen een waarschuwing op het strand vanaf eind juli voor blauwalgen. De waterdiepte bij de drijflijn is 150 cm. De bodemhelling onderwatertalud voor het zwemstrand is 9%.

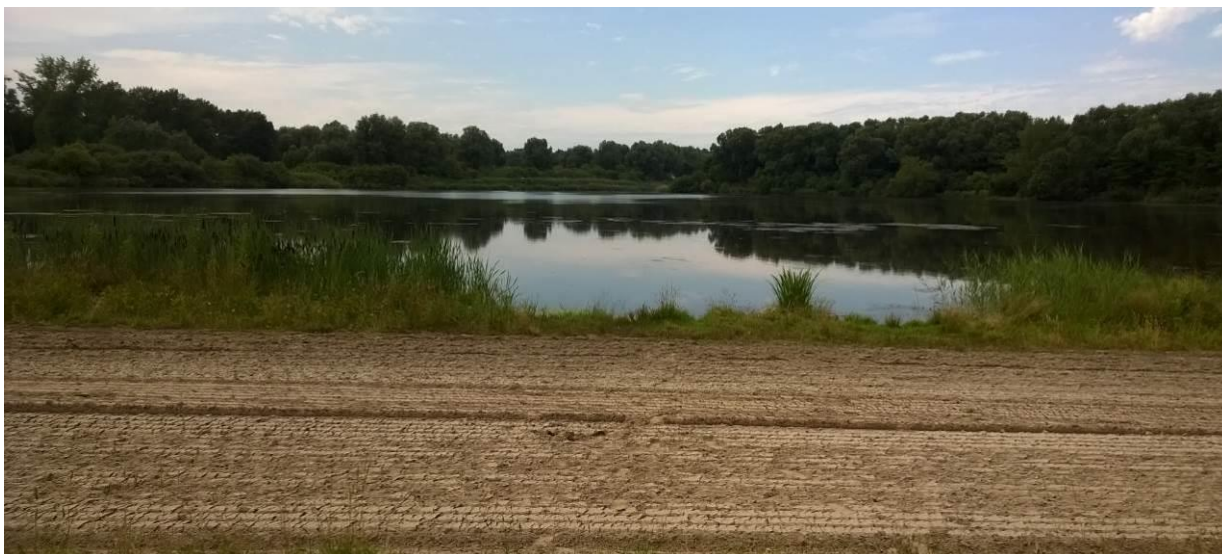
*Larserbos in Lelystad, eventueel in de toekomst een officiële locatie.*

Dit is een voormalig strandje gelegen aan een plas in het bosgebied "Larserbos". Dit bos en de plas zijn in beheer bij Stichting Flevolandschap. Strandje heeft in het verleden een officiële status gehad, maar is vanwege openbare orde problemen 15 jaar geleden van de officiële lijst afgevoerd. Er is opnieuw overleg gevoerd of deze locatie als zwemstrand in gebruik genomen gaat worden en Stichting Flevolandschap onderzoekt de mogelijkheden hiertoe in het kader van onderhoud en beheer.

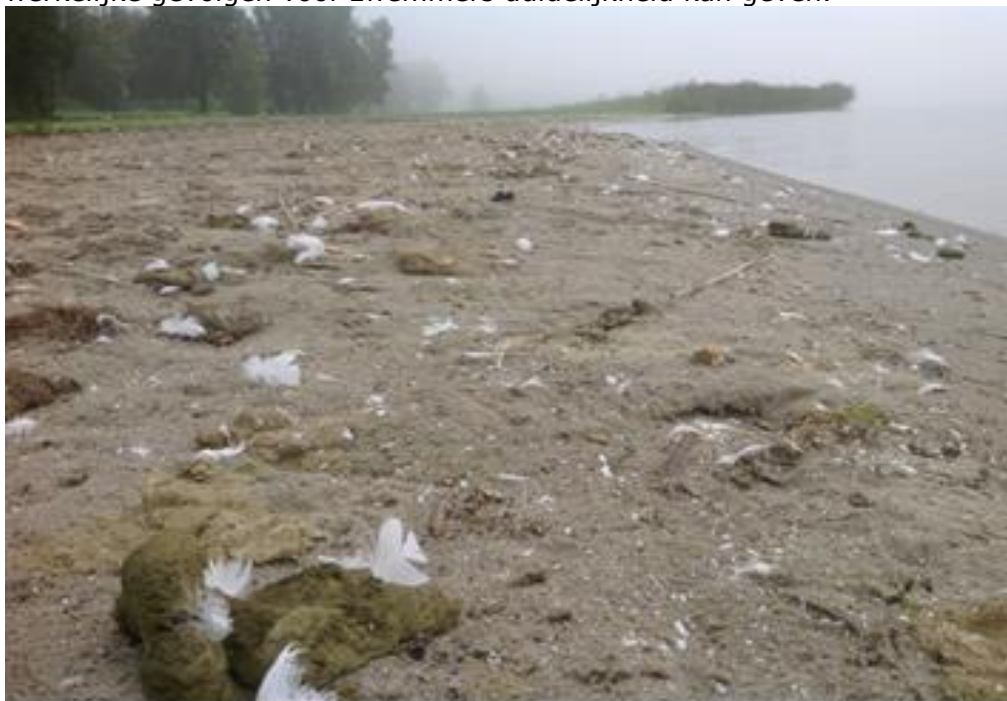
resulteerden in hogere concentraties. Als watervogels zoönotische ziekteverwekkers bij zich dragen, kan een verhoogde fecale input door deze watervogels leiden tot een verhoogd risico om ziek te worden van zwemwater. Het is echter niet bekend wat de bijdrage van watervogels is, zowel in kwantitatieve zin als met betrekking tot welke ziekteverwekkers, in vergelijking met andere bronnen van fecale verontreiniging. Mogelijk dat verder onderzoek naar de werkelijke gevolgen voor zwimmers duidelijkheid kan geven.

*Niet erg uitnodigend.....een zandstrand onder de zwanenpoep!*

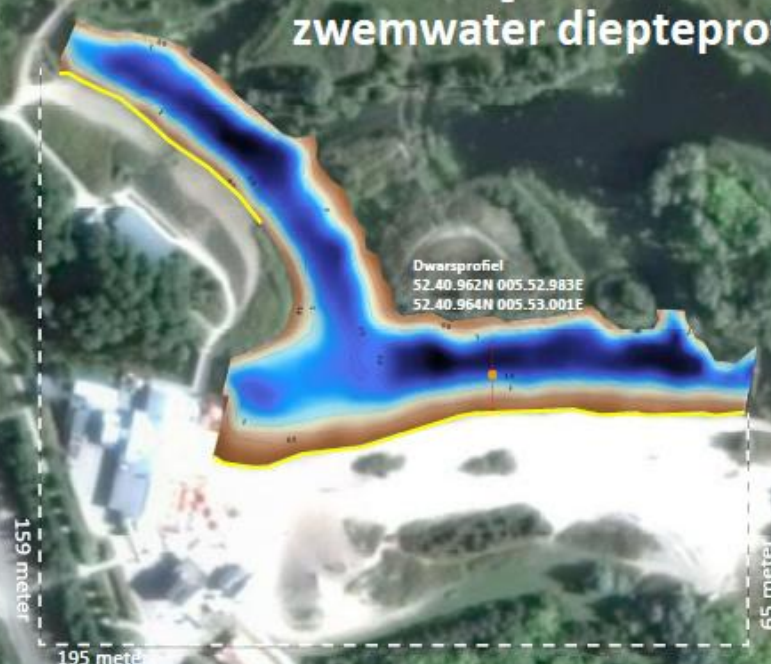
Bodemhelling:  
1.50m / 10m = 15 %

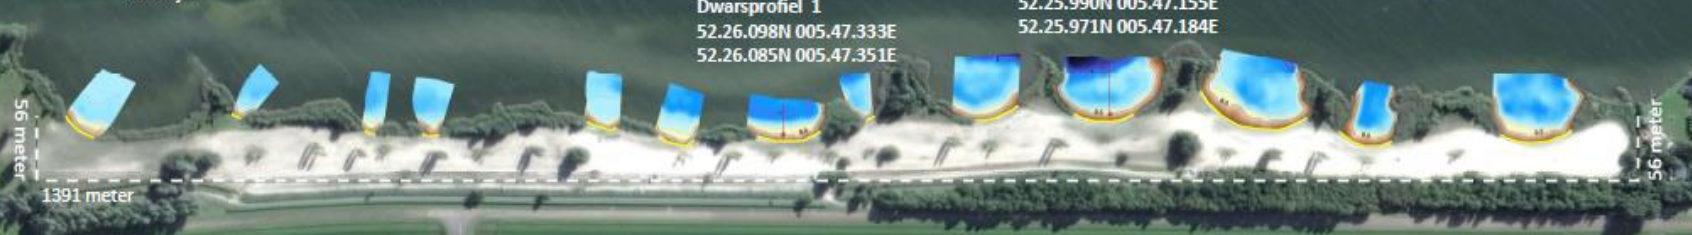
Bodemhelling:  
0.92m / 32m = 2.88 %
