# **Veilig zwemmen in Flevoland**

*Veiligheidsonderzoek 2017*

**Auteur** : Omgevingsdienst Flevoland & Gooi en Vechtstreek (OFGV)  
De heer A.B Hamer en H. Groen  
Botter 14-15  
Postbus 2341  
8203 AH LELYSTAD

**Plaats & datum** : Lelystad, maart 2018

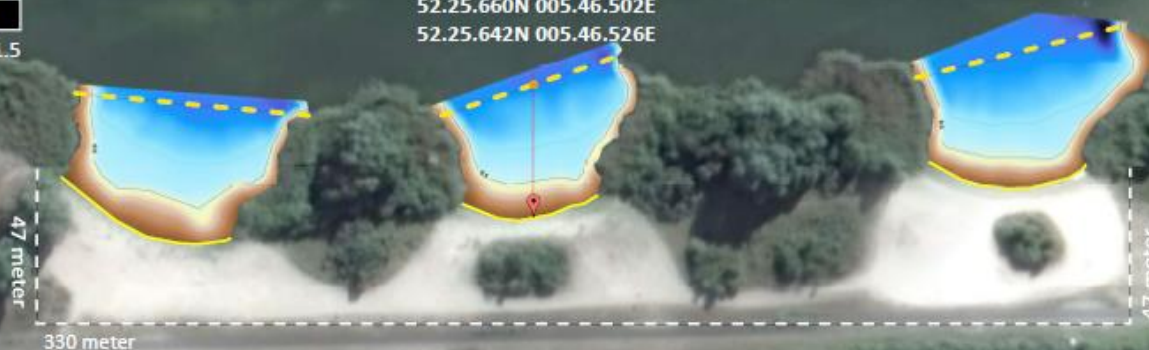
Dwarsprofiel  
52.25.660N 005.46.502E  
52.25.642N 005.46.526E

Bodemhelling:  
Drijflijn 0.77m / 40m = 1.93 %

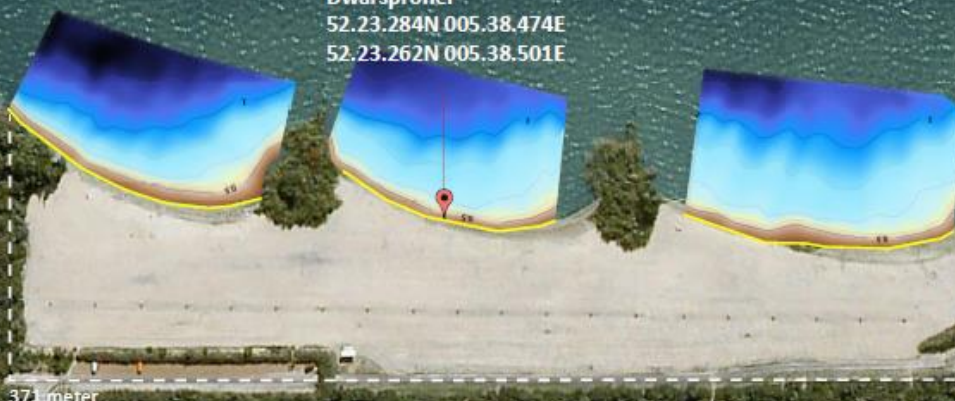
Bodemhelling:  
1.20m / 50m = 2.40 %
