# **Veilig en schoon zwemwater in Flevoland**

*Veiligheidsonderzoek 2022*

Opdrachtgever : Provincie Flevoland  
Opdrachtnemer : Omgevingsdienst Flevoland & Gooi en Vechtstreek (OFGV)  
Adres : Botter 14-15  
Postbus 2341  
8203 AH Lelystad

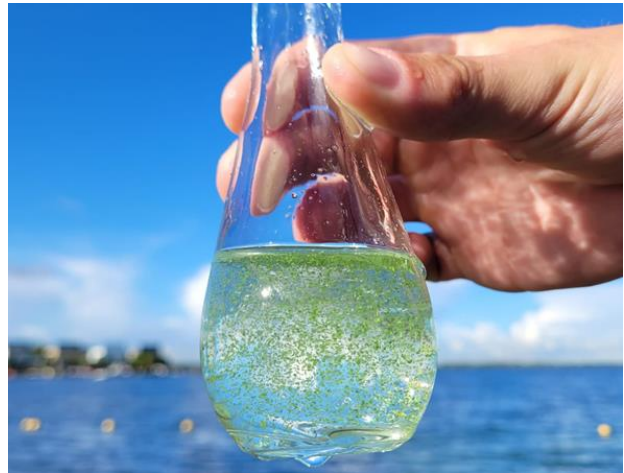
*Beginstadia van een drijfslag tijdens een inspectie.*

Ondanks het feit dat het deels weersafhankelijk blijft waar en wanneer de blauwalgen zich ophopen. Blijft het voor de beheerders belangrijk om de zwemwaterlocaties goed te onderhouden en inspecteren. Door het op tijd verwijderen en voorkomen van voedingsstoffen kan de kans op blauwalgen overlast gereduceerd worden. Denk hierbij aan het verwijderen van ophopende wieren en planten langs de waterlijn.
