**OMGEVINGSDIENST**

# **Veilig en schoon zwemwater in Flevoland**

*Veiligheidsonderzoek 2024*

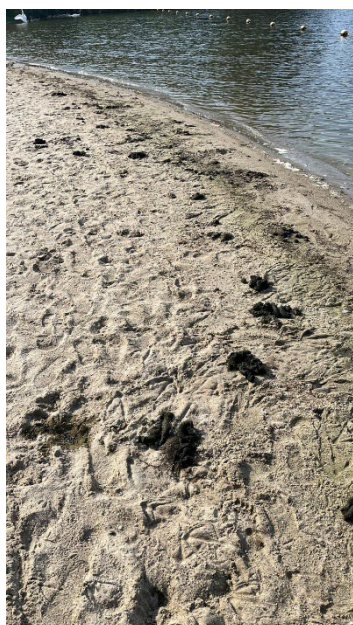
*Grote aantallen zwanen op het Abbertstrand, gelegen in gemeente Dronten*

*Grote hoeveelheid uitwerpselen*

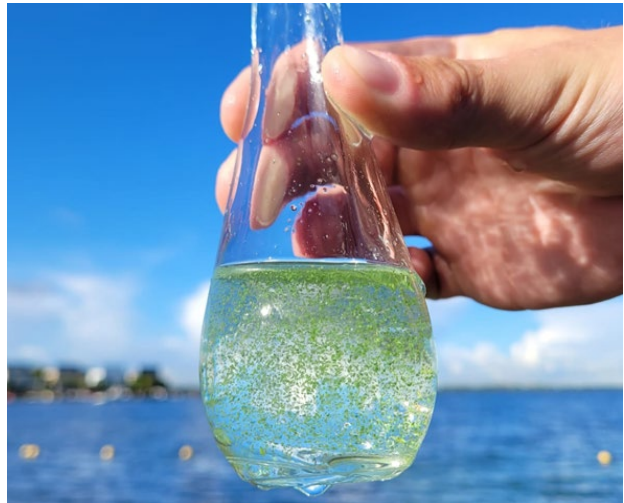
*Beginstadia van een drijfslag tijdens een inspectie.*

Hoewel het deels afhankelijk is van het weer waar en wanneer de blauwalgen zich ophopen, is het voor de beheerders essentieel om de zwemwaterlocaties zorgvuldig te onderhouden en te controleren. Door voedingsstoffen tijdig te verwijderen en te voorkomen, kan de kans op overlast door blauwalgen worden verminderd. Denk hierbij aan het verwijderen van ophopende wieren en planten langs de waterlijn.

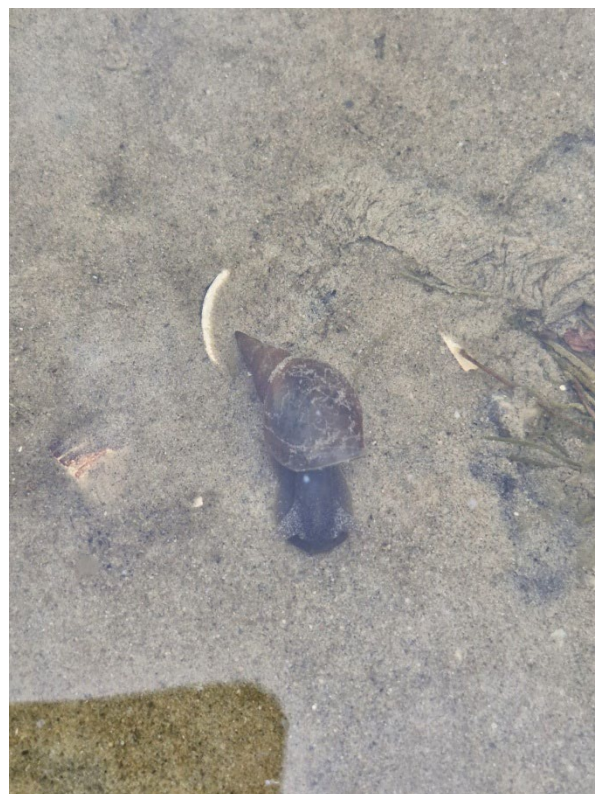
*Gevonden poelslak tijdens inspectie.*

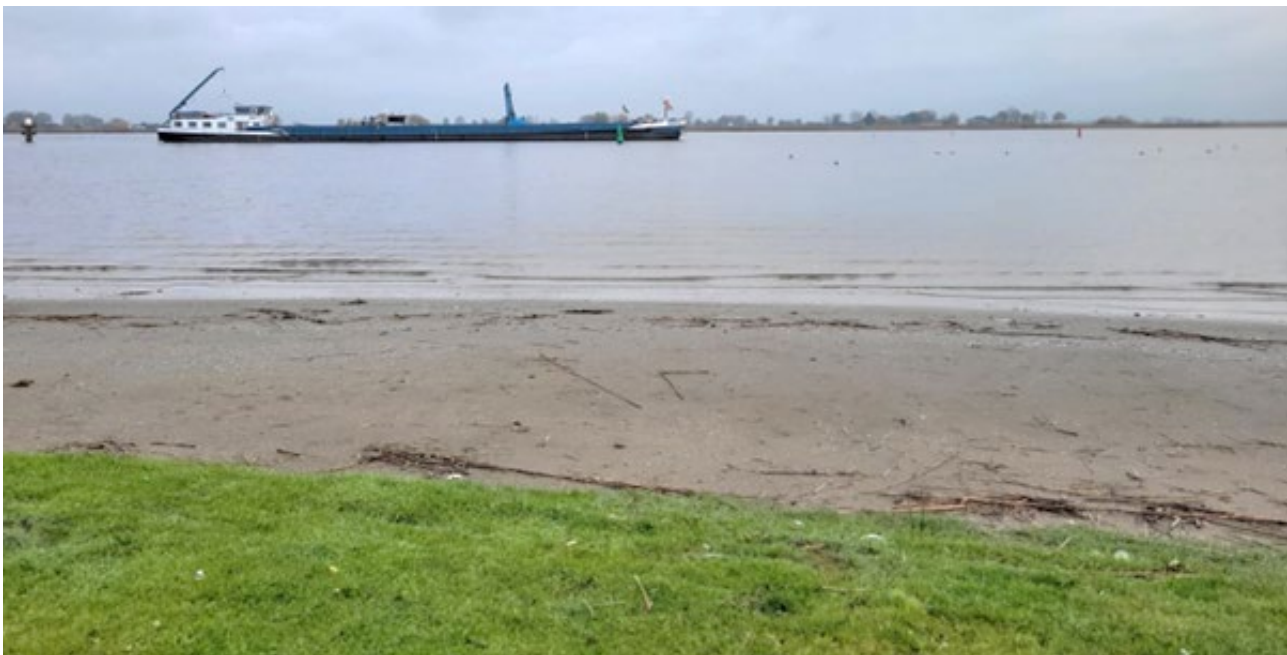
*Het Abbottstrand aan het Drontermeer in Dronten.*

Hoewel er herhaaldelijk advies is gegeven, zijn er op dit moment nog steeds (delen van) stranden waar de drijflijnen niet aanwezig zijn. Op bepaalde stranden zijn er af en toe drijflijnen te zien, maar deze hebben minder drijfvermogen of een verminderde kleur. Vanwege de veranderde kleur zijn deze drijflijnen minder zichtbaar, waardoor ze hun functie hebben verloren. Drijflijnen zijn essentieel voor de niet-geofende zwemmer. Het markeert een grens tussen de overgang van een langzaam aflopende steil onderwatertalud en dieper water. Daarnaast fungeren zij als een verbinding tussen de zwemzone en de vaargeul. Dit is vooral van toepassing op de stranden in de Randmeren, waar de vaargeul soms zeer dicht langs de zwemzone van 25 meter loopt.

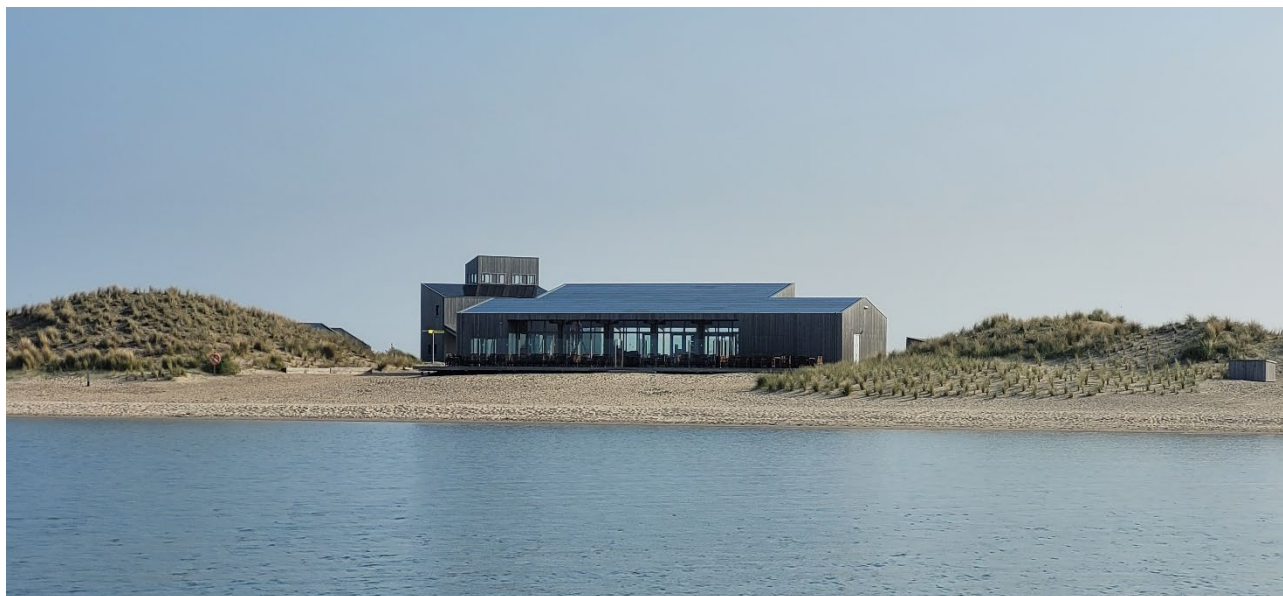
*Havenstrand Markerwadden.*

| Aanbevelingen/opmerkingen: | Strand kalft af door stroming en golfslag. Vloedlijn regelmatig egaliseren. |

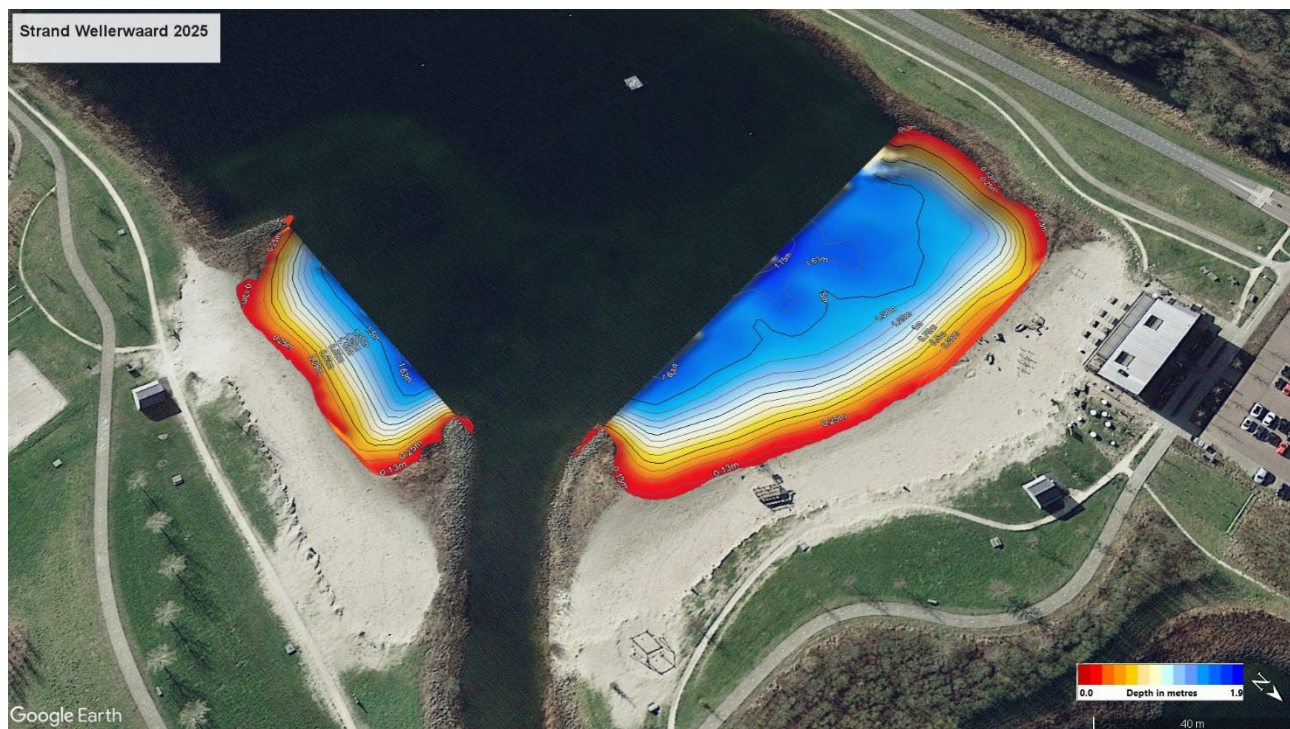
| | Veel kuilen aanwezig op het strand en onder speeltoestellen het advies is om het strand regelmatig egaliseren. |

| | Wier tijdig maaien en opruimen. |

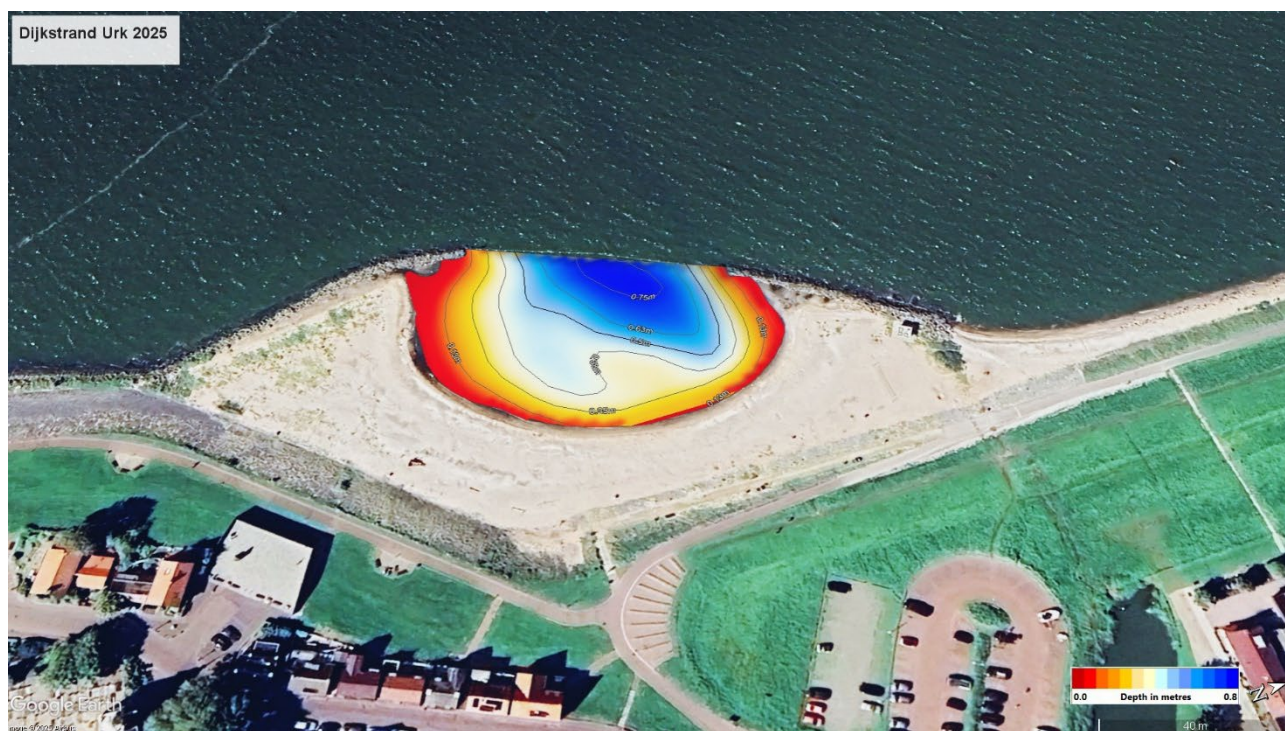
| | Zwemzone regelmatig controleren op plantengroei, indien nodig verwijderen. Het strand regelmatig zeven, schelpen bierdoppen en glas. Zwemzone word steeds ondieper. |

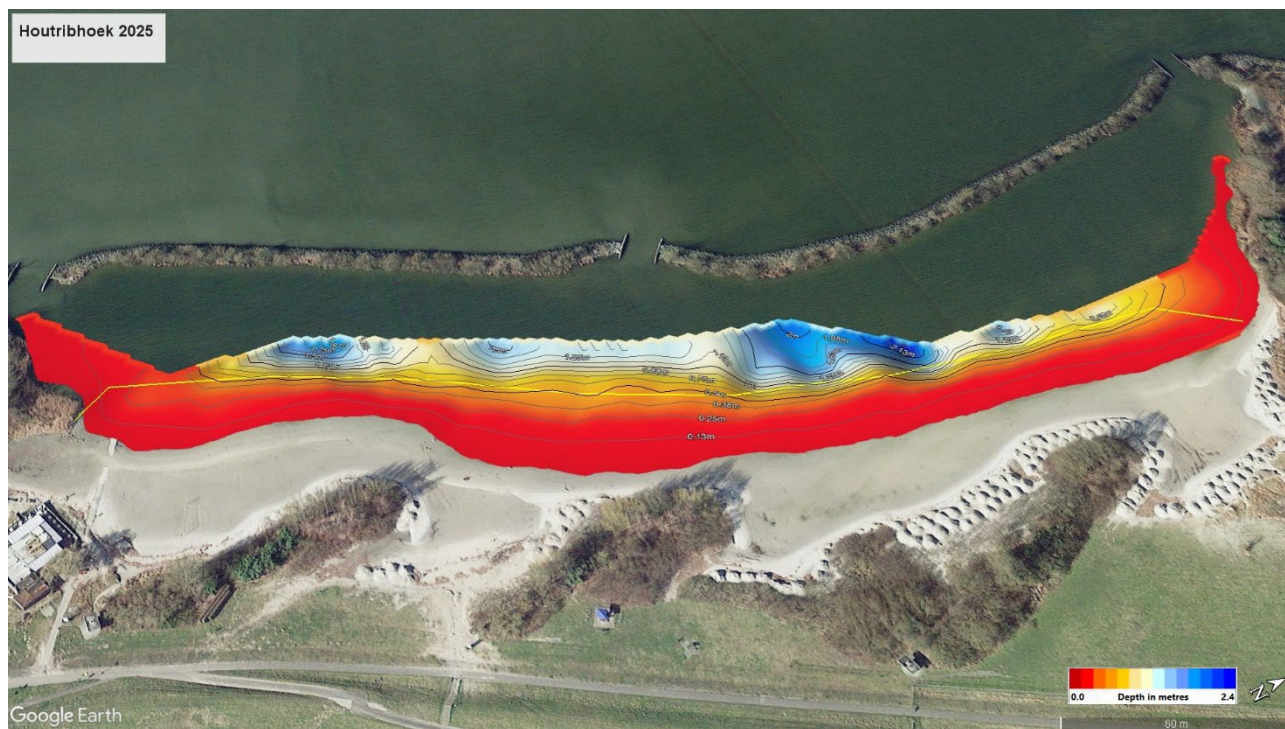
| | Zwemzone tot aan drijflijn wordt steeds ondieper het water trekt zich terug.<br>Het strand erg vlak. Na de drijflijn op sommige plekken snel diep. |

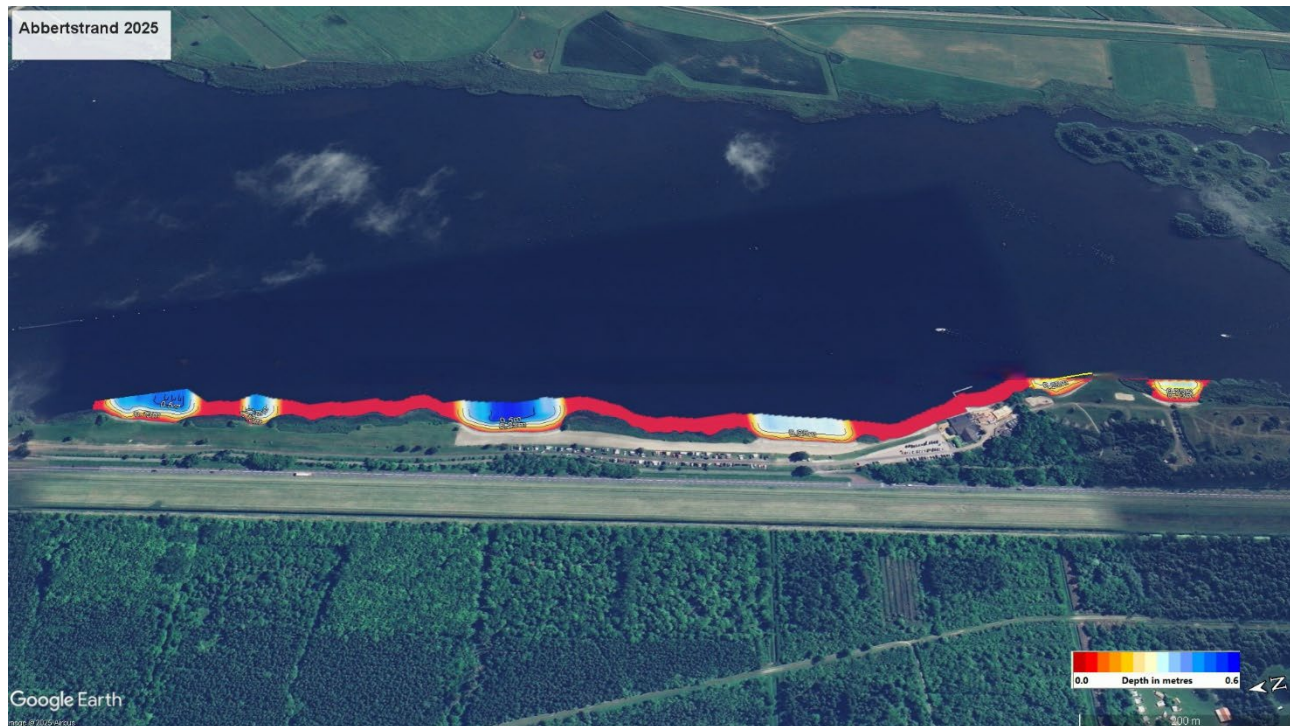
| | Stranden dreigen door riet aangroei en vergrassing kleiner te worden. Regelmatig uitwerpselen van watervogels opruimen. Drijflijnen plaatsen i.v.m. dichte ligging nabij vaargeul. |

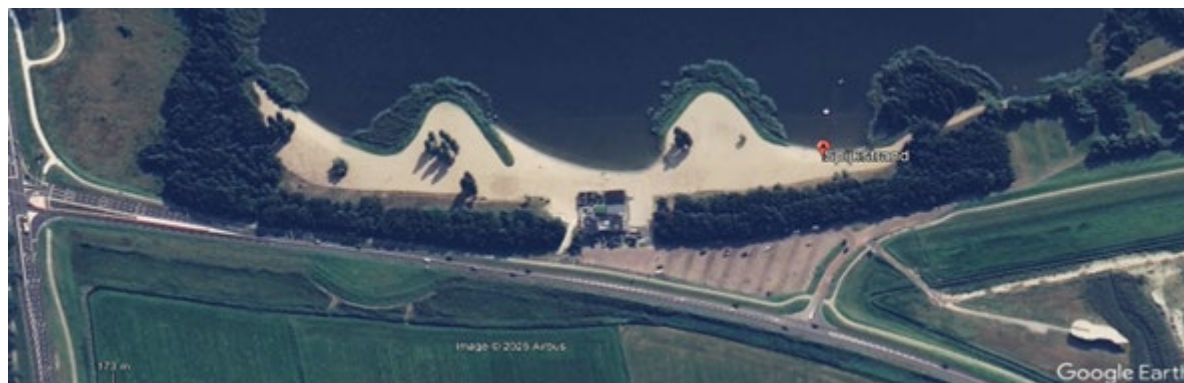
## Spijkstrand

Binnen de zwemzone is onvoldoende waterdiepte om metingen te kunnen verrichten. Tijdens het tweede bezoek, d.d. 7 maart 2025 omstreeks 13:42 uur was de waterstand hoger. Vanaf een meter of 3 voor de drijflijn, binnen de zwemzone, was voldoende waterdiepte om metingen te kunnen verrichten. Langs de randen was er onvoldoende

Op basis van deze twee beoordelingen is geconstateerd dat de waterbodem geleidelijk afloopt en er geen plotselinge hoogte verschillen aanwezig zijn.

Wel is tijdens beide bezoeken gebleken dat de drijflijn los is en hiermee de zwemzone niet optisch scheidt.

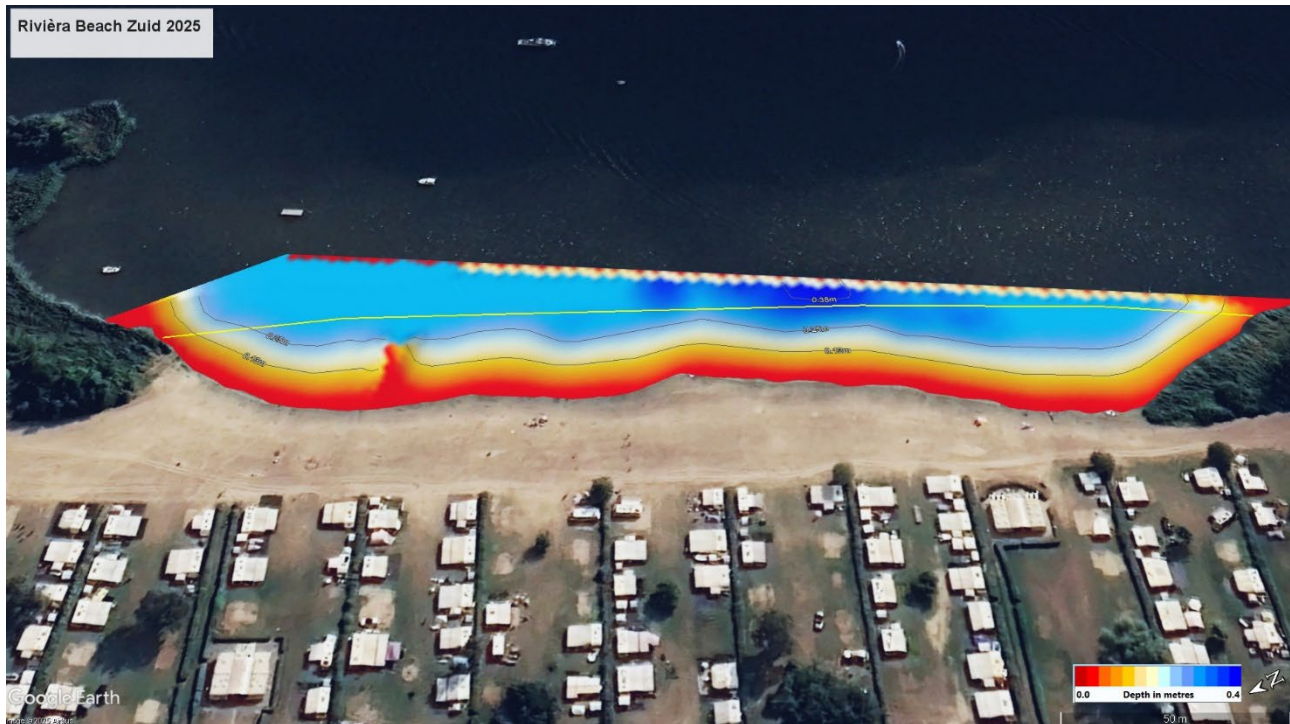
| | Onderwaterprofiel vertoont kuilvorming. In deze kuilen vormen zich Dikke sliblagen.<br>In zomervakantie erg veel bootjes aangemeerd in de zwemzone. |

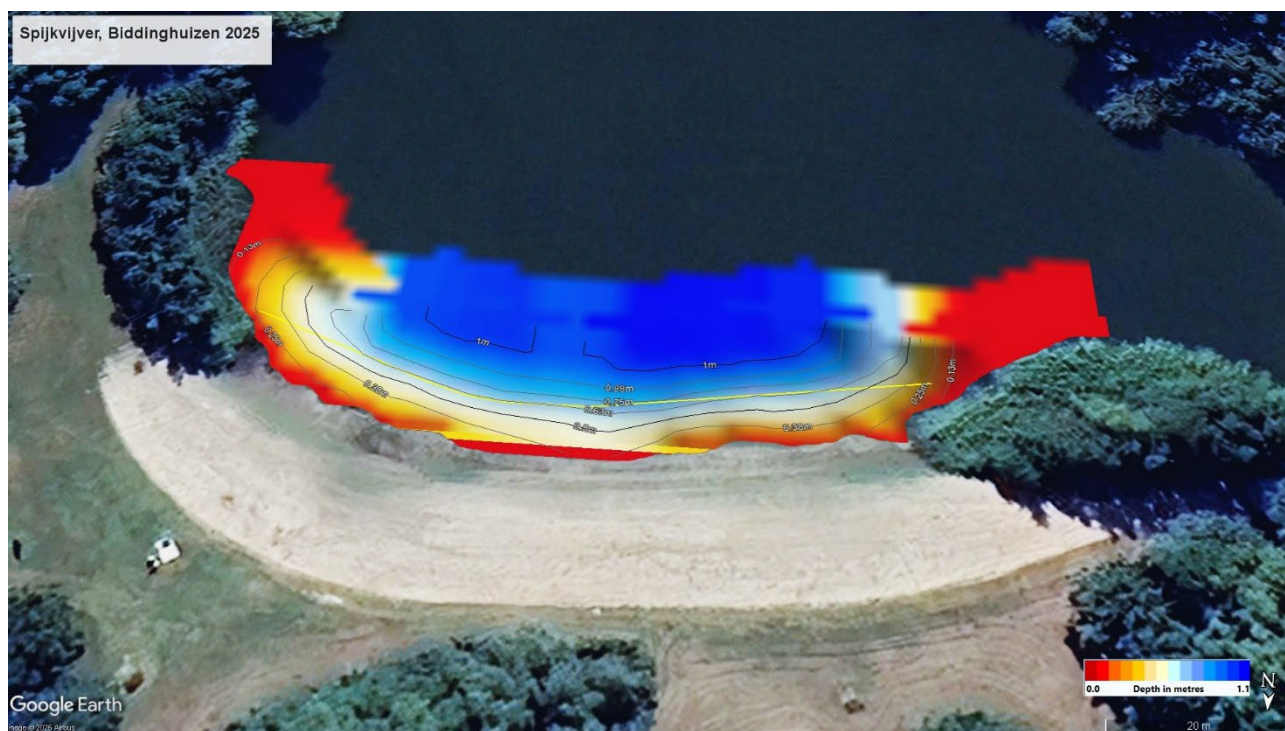
| | Sanitaire voorziening plaatsen, eventueel een dixie<br>Parkeerplaats op 500 meter afstand. Bezoekers moeten redelijk ver lopen<br>Drijflijn bij droogte erg dicht langs vloedlijn. Aanbevolen om de drijflijn te verplaatsen wanneer het water zich terug trekt. |

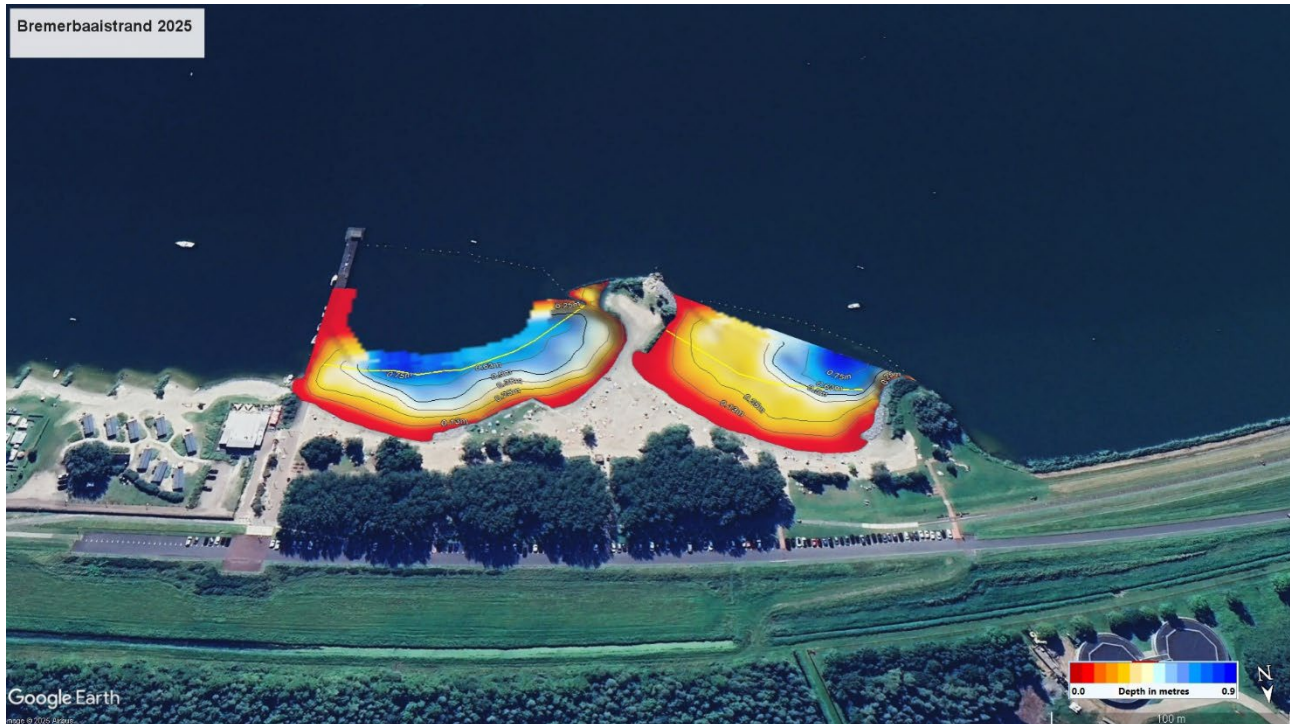
| | Zandstrand wordt door afkalving en stroming steeds kleiner<br>Eikenprocessierups goed blijven monitoren. |

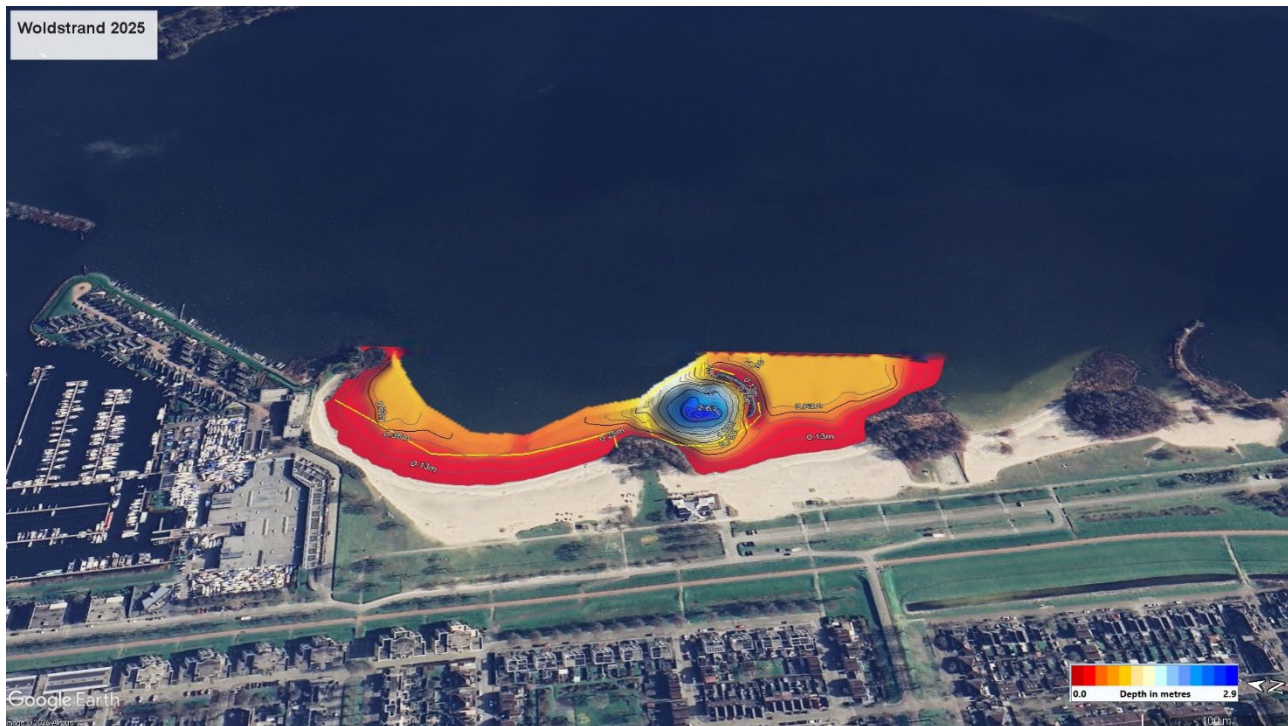
| | Alert wezen op eikenprocessierups. Veel kuilen op het kinderstrand, strand regelmatig egaliseren. |

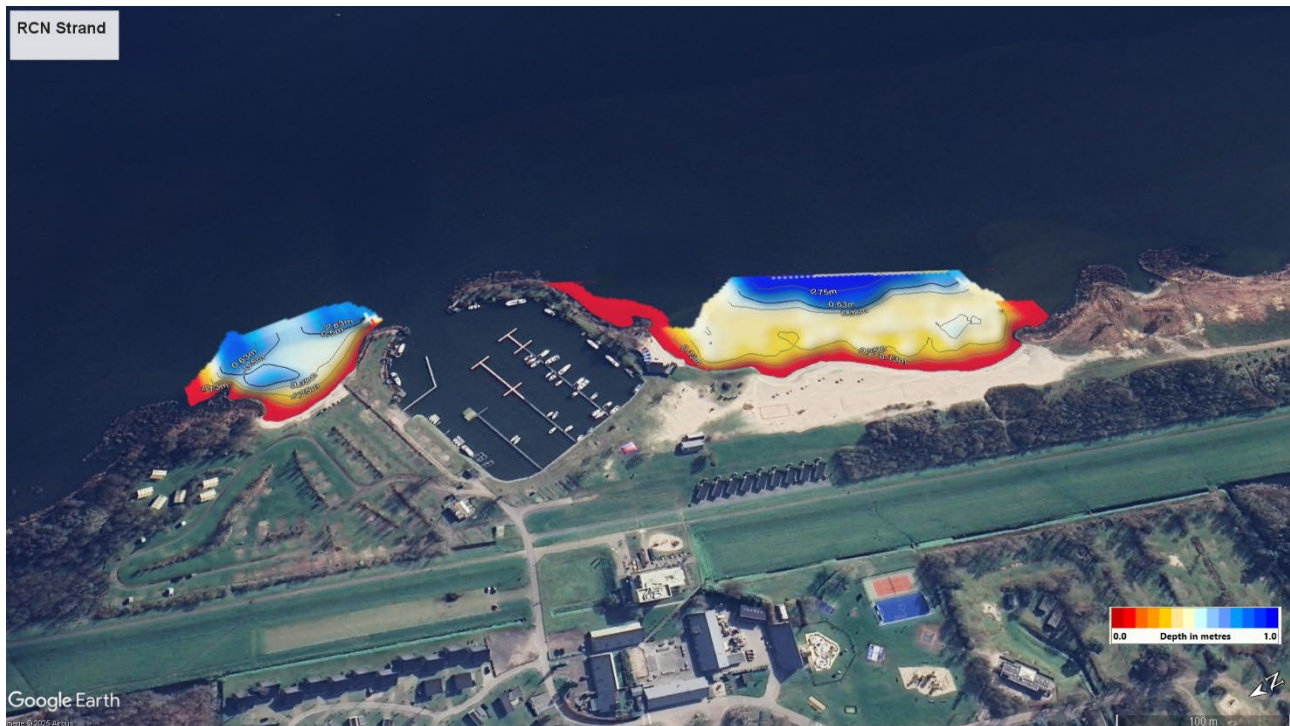
| | Strand regelmatig ontdoen van uitwerpselen langs de vloedlijn |

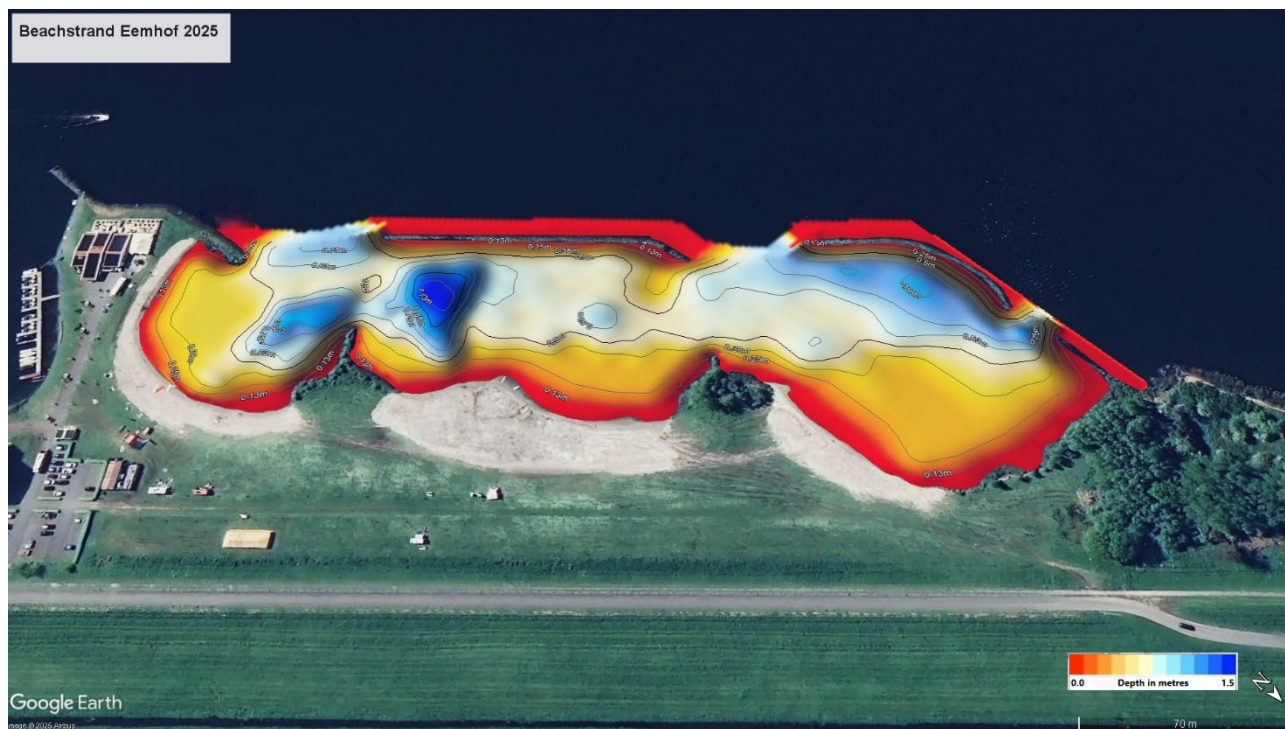
| | Veel watervogels en uitwerpselen hiervan waargenomen op het zwemstrand. Prullenbakken op het strand plaatsen. Strand regelmatig frezen/eggen. Aangespoeld wier regelmatig verwijderen. Toiletten en douches dicht bij het strand plaatsen. Scheiding aanbrengen tussen surfers/kano's en zwemmers. |

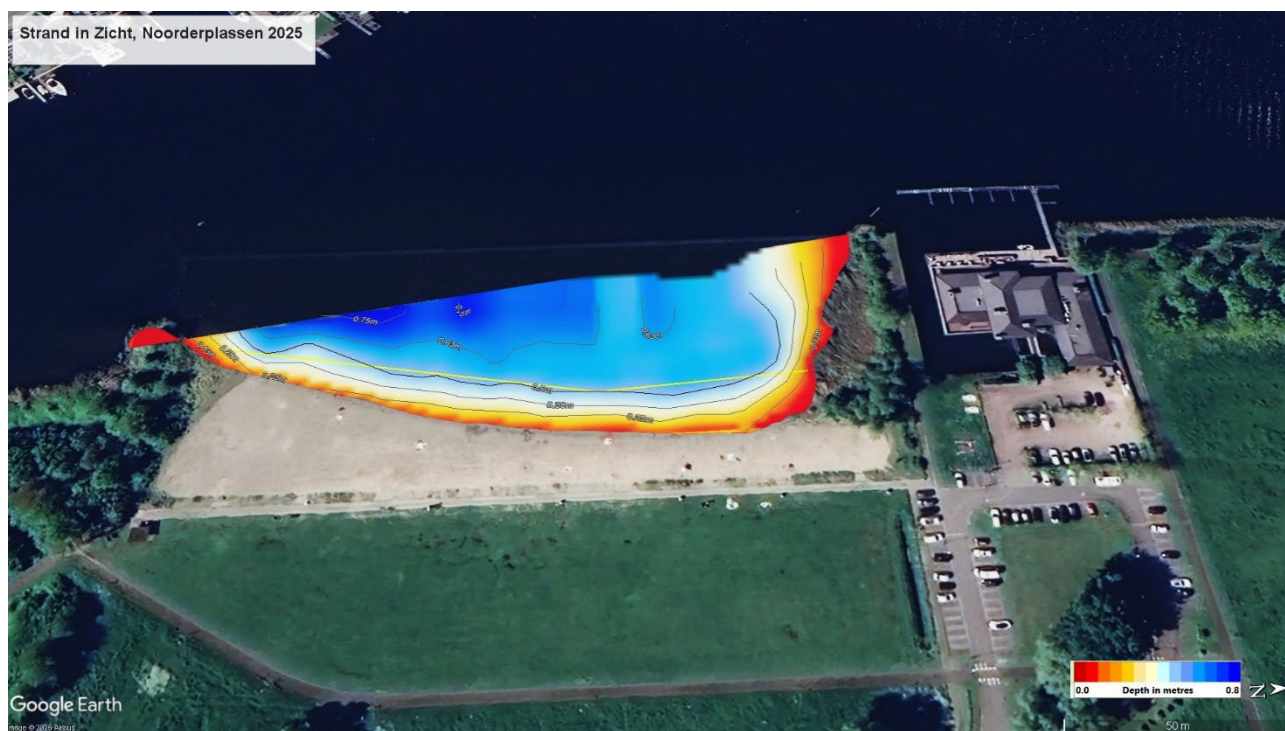
| | Fietsrekken plaatsen, staan nu tegen toiletgebouw.<br>Strand regelmatig egaliseren en wier opruimen langs vloedlijn. |

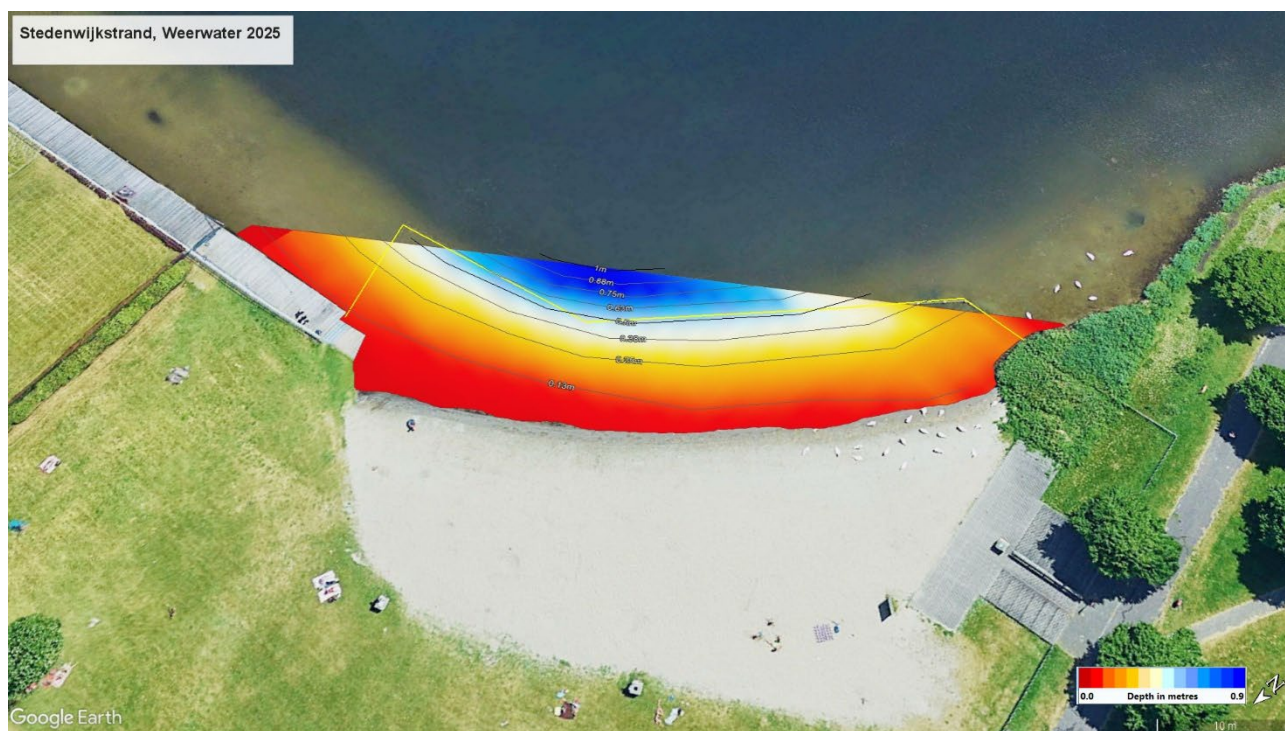
| | Regelmatiger wier bij vloedlijn verwijderen<br>Regelmatig veel vogeluitwerpselen op strand<br>Gebruik strand door knobbelzwanen. Uitwerpselen van watervogels verwijderen. |

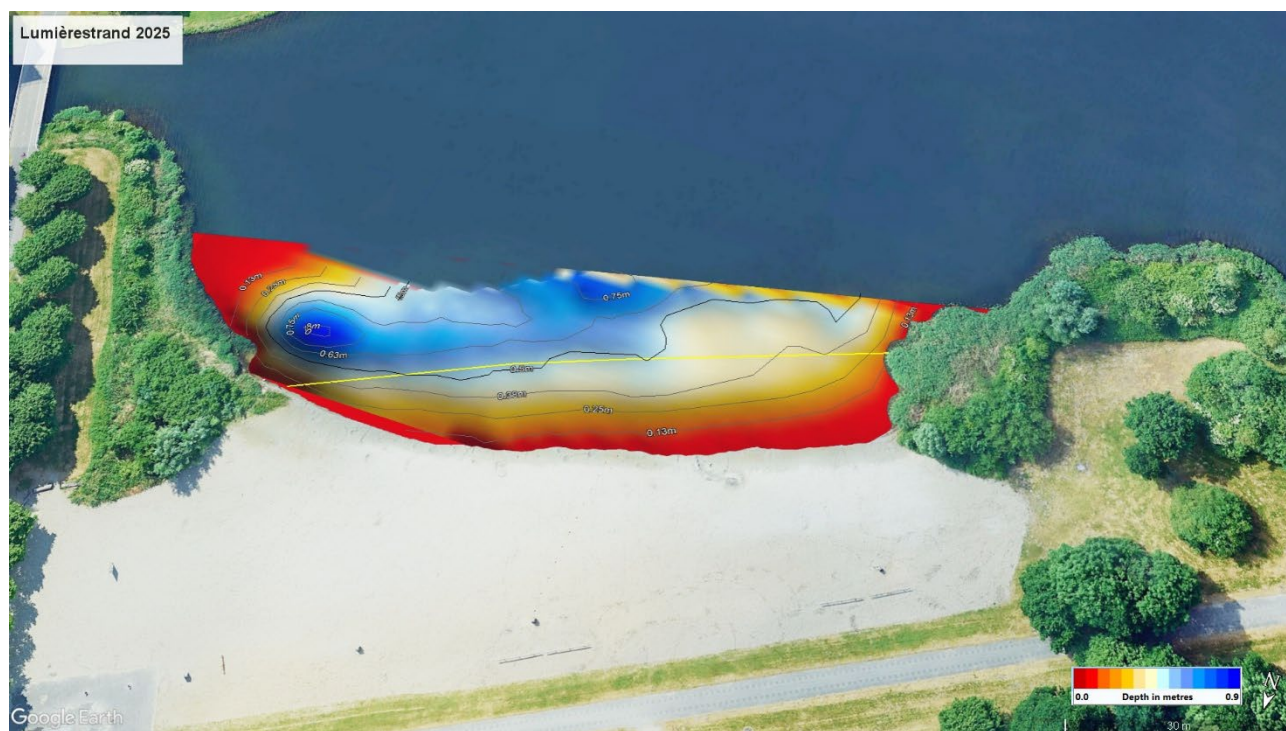
| | Regelmatig aangespoeld wier verwijderen en strand egaliseren (kuilen)<br>Eikenbomen bij strand regelmatig controleren op Eikenproccesierups. |

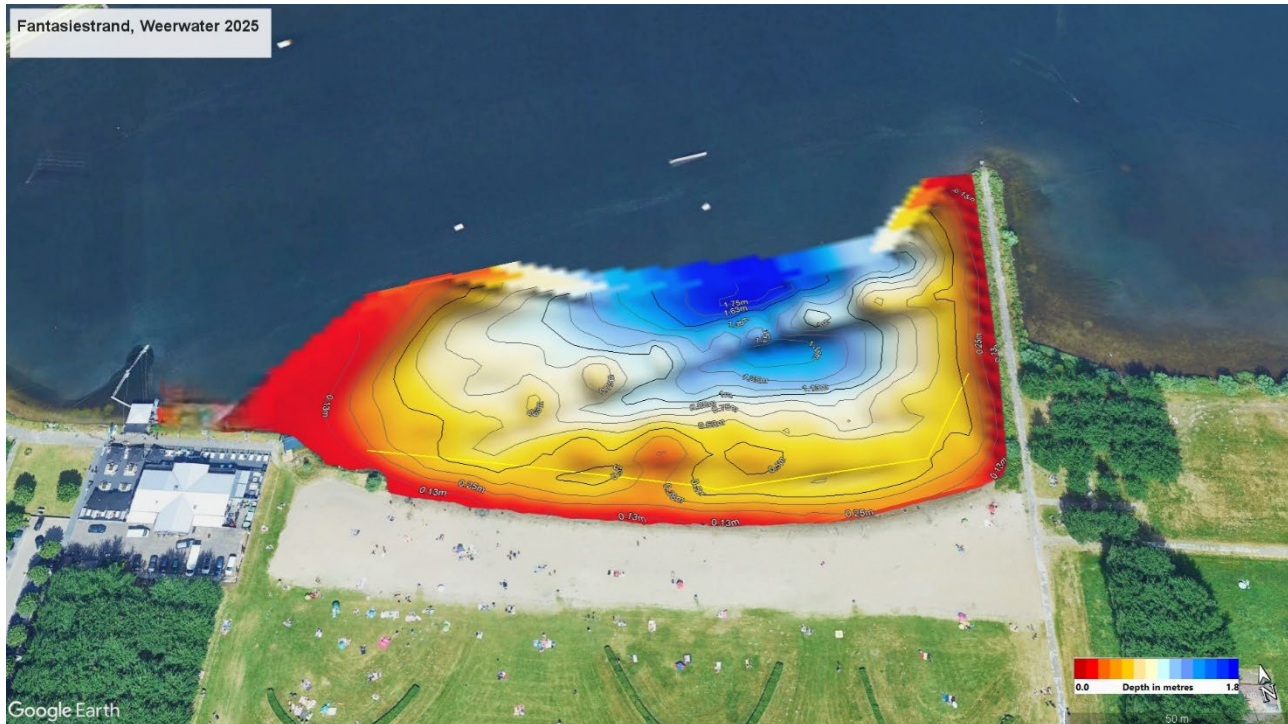
| | Regelmatig wier langs vloedlijn verwijderen en het strand egaliseren.<br>Sanitaire voorziening regelmatig schoon maken. |

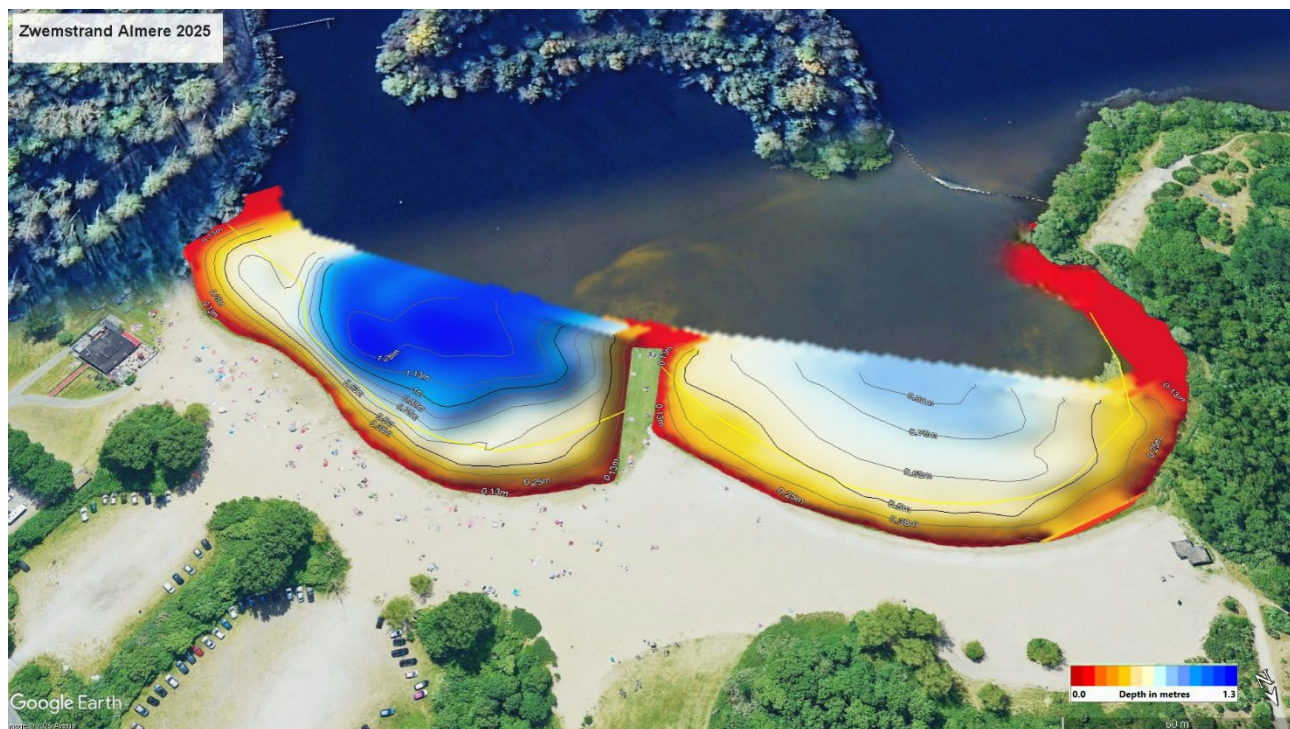
| | Regelmatiger wier van de vloedlijn verwijderen<br>Het advies is meerdere palen bij de drijflijs te plaatsen, zodat de drijflijs beter op zijn plek blijft. |

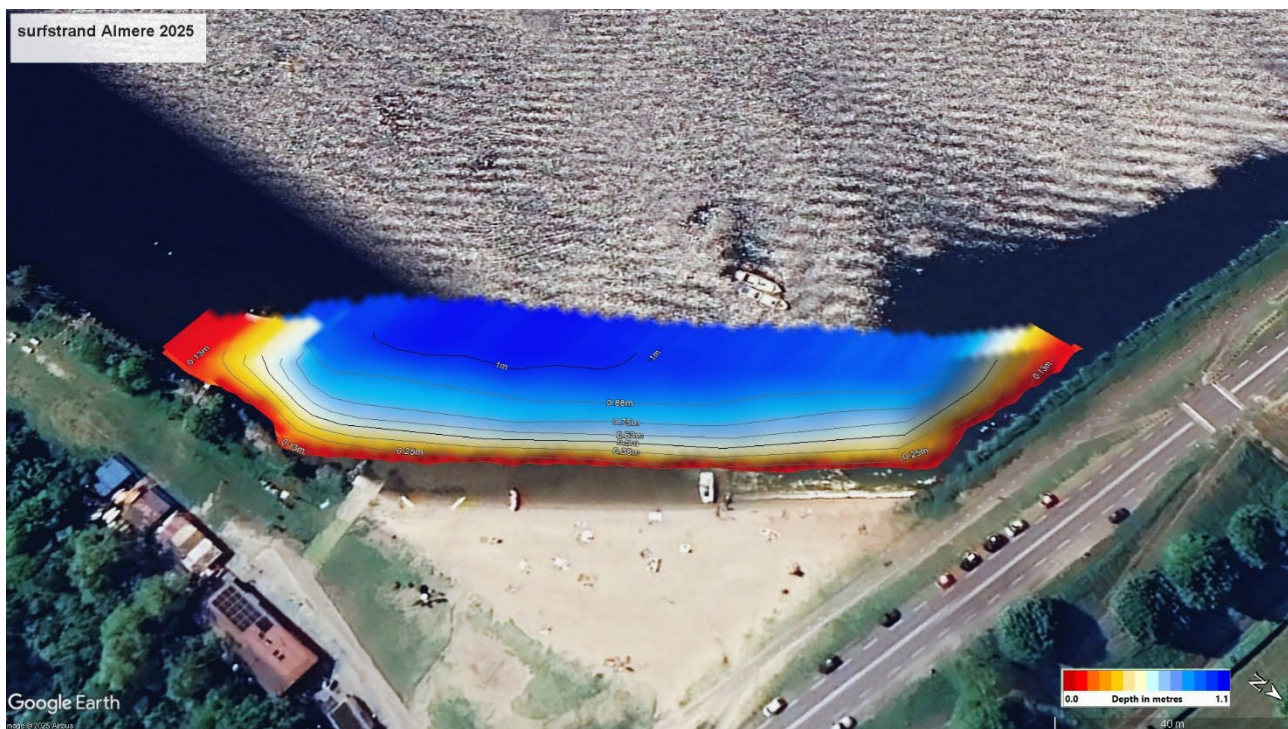
| | Spoelen regelmatig dode vissen aan, advies deze tijdig op te ruimen.<br>Drijflijnen plaatsen, als fysieke scheiding tussen zwemmers en surfers<br>Regelmatiger wier van vloedlijn verwijderen.<br>Bebording af en toe schoonmaken, vanwege graffiti. |

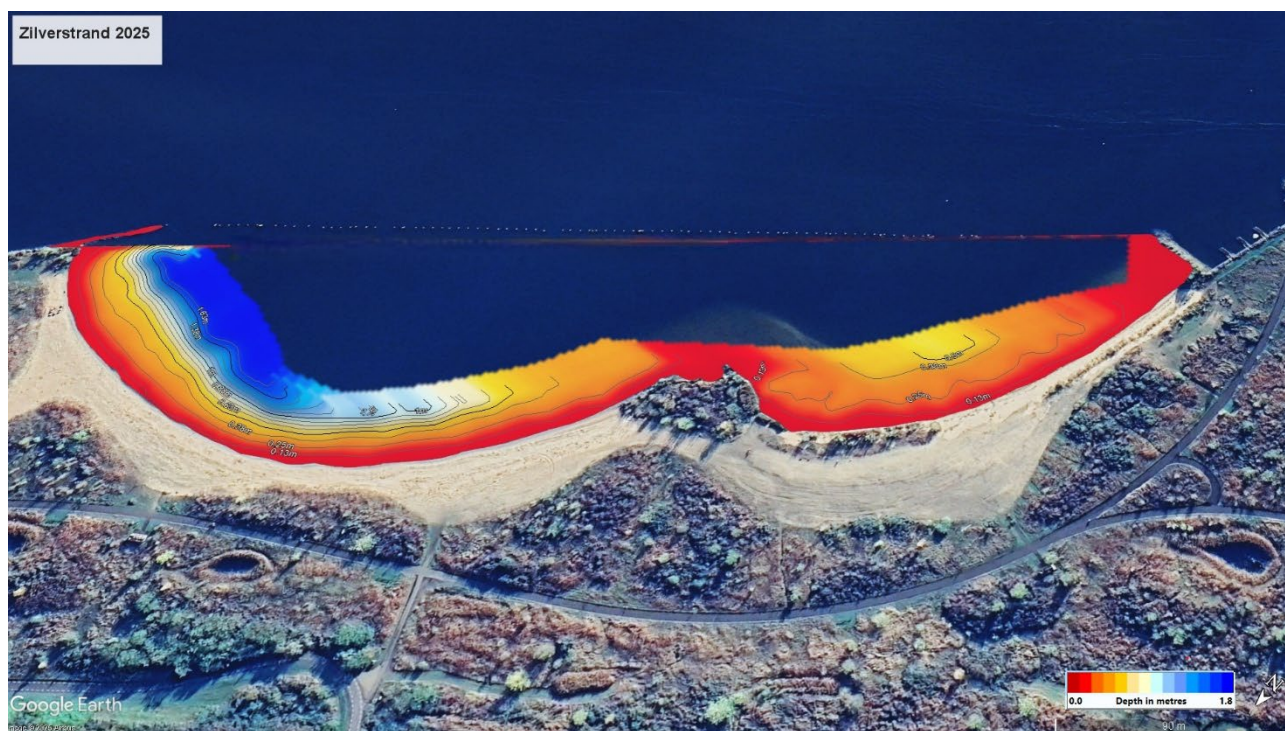
| | Regelmatig aangespoeld wier van de vloedlijn verwijderen.<br>Groe Waterplanten in de zwemzone, indien nodig maaien<br>Naaktgedeelte ontdoen van onkruid, bomen en gras.<br>Toiletten openen tijdens zwemseizoen. |

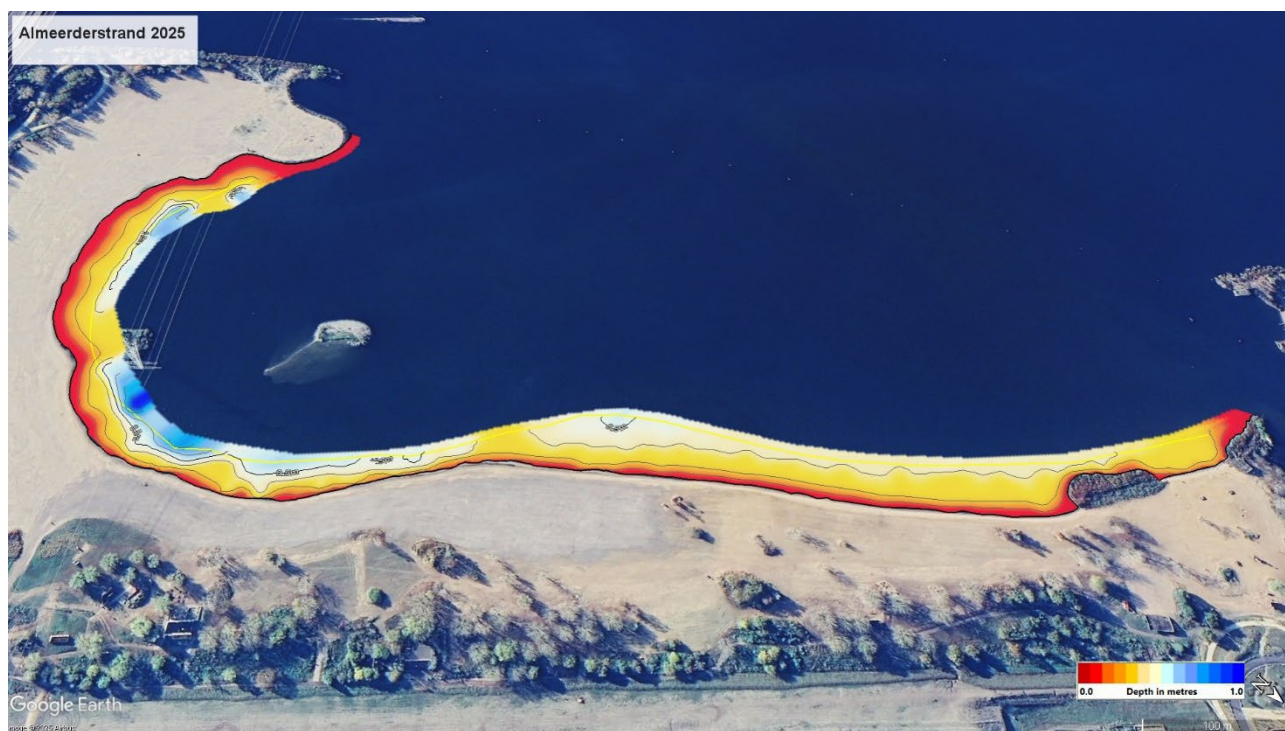
| | Regelmatiger aangespoeld wier en verwijderen.<br>Zwerfvuil eerder verwijderen blijft soms nog dagen liggen. Sanitaire voorziening regelmatiger schoon maken. Verouderde borden, na realisatie duinlandschap borden aanpassen. |

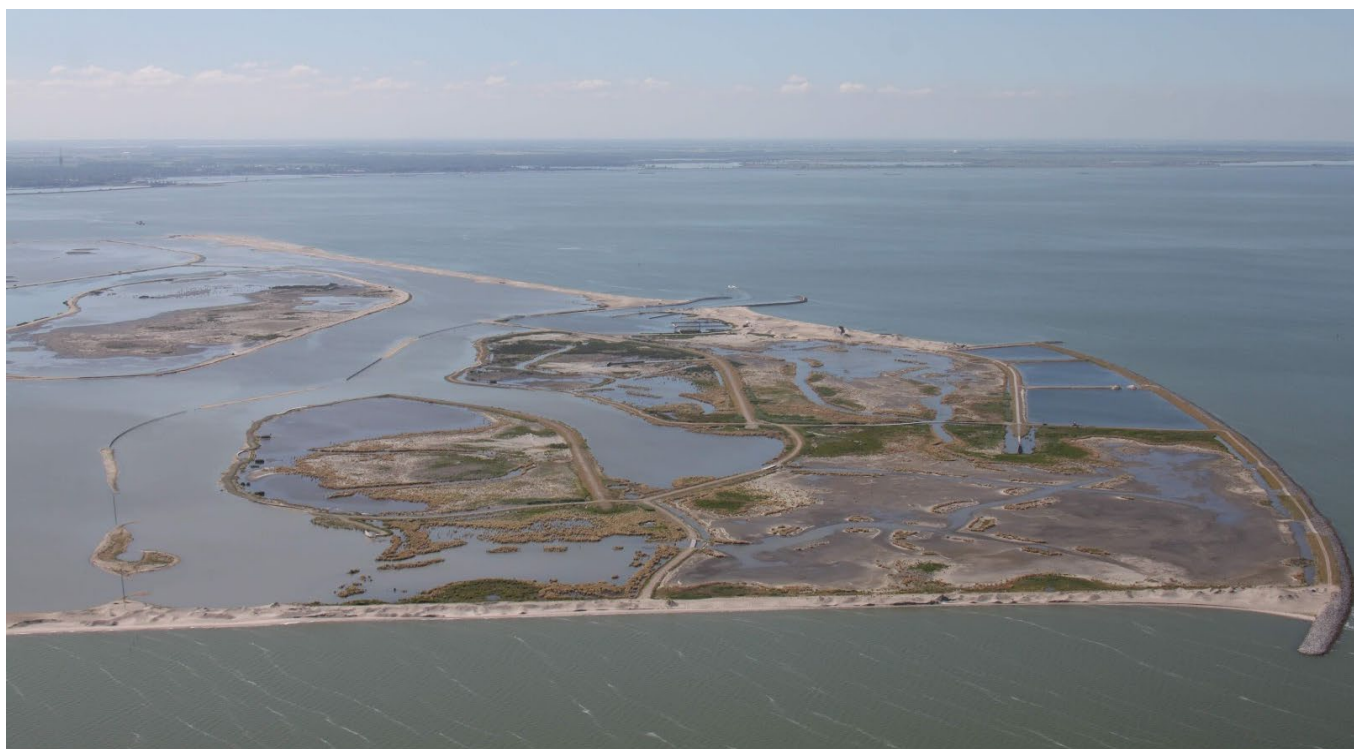
| | Strand kavelt snel af door golfslag. Drijflijn ontbreekt, advies is om deze te realiseren. |
