**OMGEVINGSDIENST**

# **Veilig en schoon zwemwater in Flevoland**

*Veiligheidsonderzoek 2024*

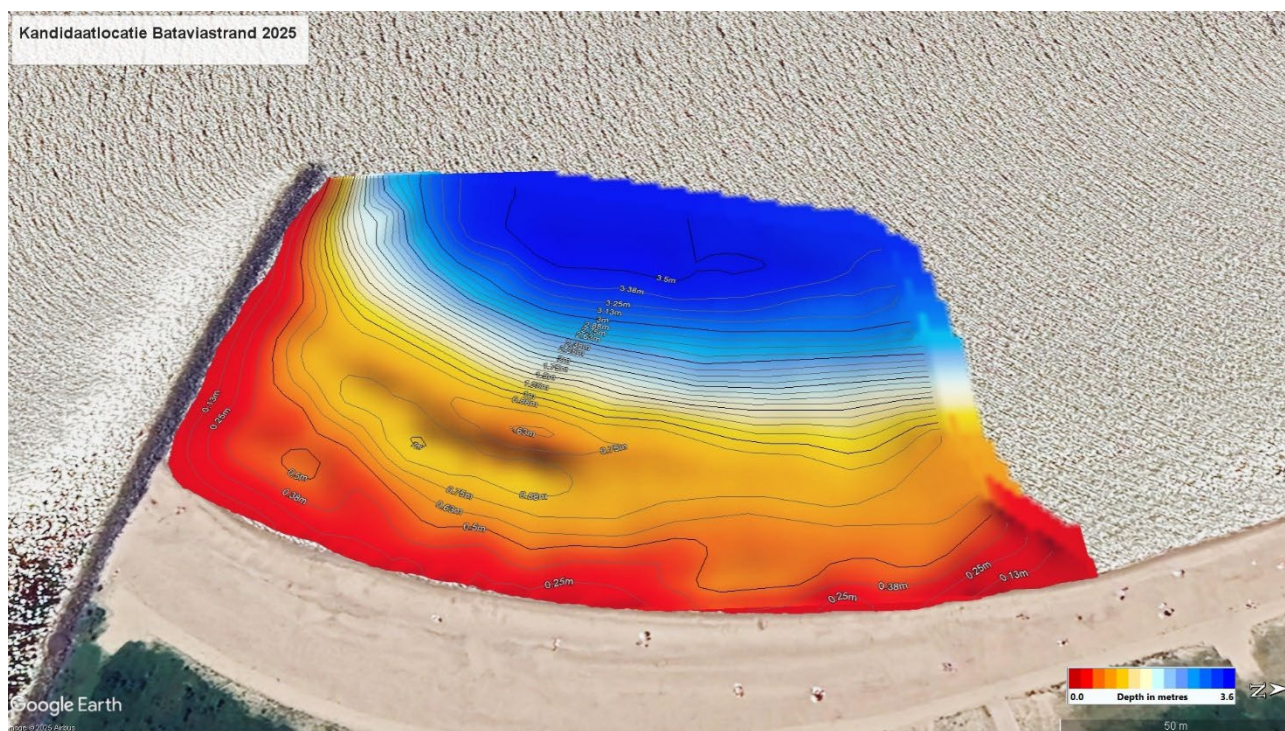
| Veiligheidsonderzoek 2024 | Bataviastrand (strand in aanleg), Lelystad |
|---|---|
| | Strand is nog in aanleg. Waterkwaliteit wordt al wel gemeten. Strand is ingedeeld voor zwemmers en watersporters. Indeling word niet nageleefd, dit zorgt voor onveilige situaties. Advies om beter te informeren. |
