Veilig en schoon zwemwater in Flevoland

Veiligheidsonderzoek 2025

Opdrachtgever : Provincie Flevoland
Opdrachtnemer : Omgevingsdienst Flevoland & Gooi en Vechtstreek (OFGV)
Adres : Botter 14-15
Postbus 2341
8203 AH Lelystad
Team : Leefomgeving
Teamleider : M. Roelen
Auteur : I. Dierkx & T. Pieterse & J. de Rapper
Toezichthouders : I. Dierkx & T. Pieterse & J. de Rapper
Foto's : Google Earth (Maps) & OFGV
: www.waterdieptekaart.nl
: www.zwemwater.nl
: I. Dierkx & T. Pieterse
: Luchtfoto's blauwalgvluchten Rijkswaterstaat (RWS)
Plaats & datum : Lelystad, 7 april 2026

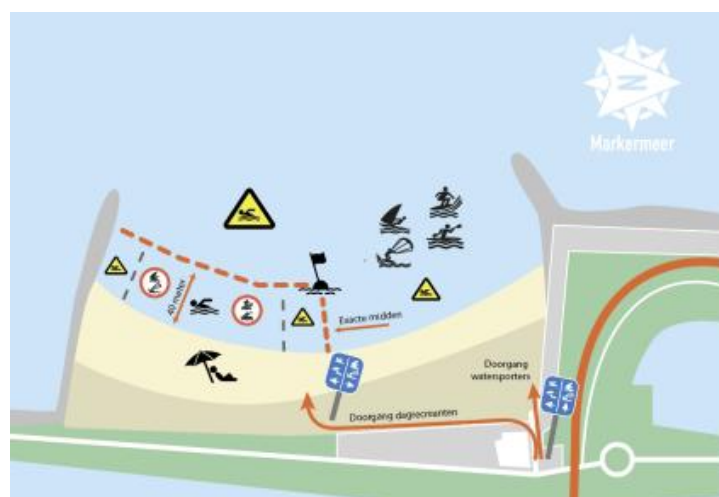
Ondanks dat er tijdens de metingen naar de waterkwaliteit in 2025 geen verhogingen of overschrijdingen zijn gemeten ten opzichte van E-coli en Enterococci, zijn de bevindingen tijdens fysieke controles door toezichthouders van de OFGV niet geheel positief. Tijdens warme dagen was deze potentiële locatie over het algemeen druk bezocht door zwemmers en badgasten. Zowel op het strandgedeelte als het watergedeelte blijkt dat de zonering door een overgroot

deel werd genegeerd. Dit resulteerde in gevaarlijke situaties tussen watersporters en zwemmers.

Een potentiële verklaring voor het niet opvolgen van de zonering, blijkt te liggen in het verre lopen naar het achterste gedeelte van de zonering (het zwemgedeelte). Veel bezoekers bleken de voorkeur te geven aan het eerste gedeelte (het watersportgedeelte), aangezien dit dichterbij de parkeerplaats ligt.

Het onderzoek verricht naar de waterkwaliteit zal gedurende het zwemwaterseizoen 2026 doorlopen. De OFGV zal gedurende het zwemseizoen 2026 opnieuw toezien op o.a. onveilige situaties. In het voorjaar 2026 volgen er nog overleggen met de OFGV en de provincie om de knelpunten te evalueren en waar nodig aanpassingen te laten doen.

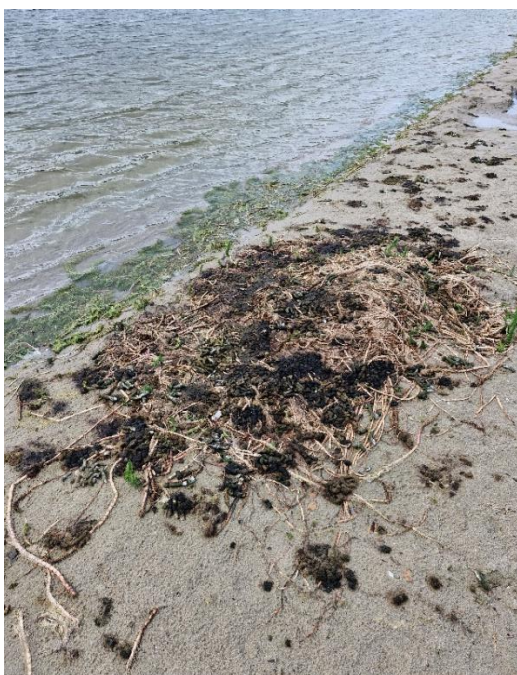
Grote hoeveelheid uitwerpselen.

2. Vogeluitwerpselen dienen regelmatig van de stranden te worden verwijderd om een toename van bacteriën op het strand en in het zwemwater te voorkomen.

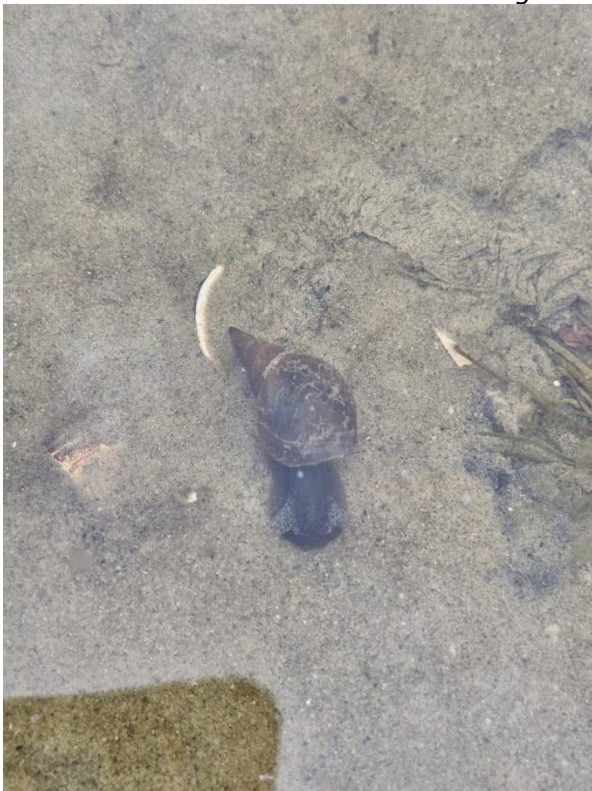
Gevonden poelslak tijdens inspectie.

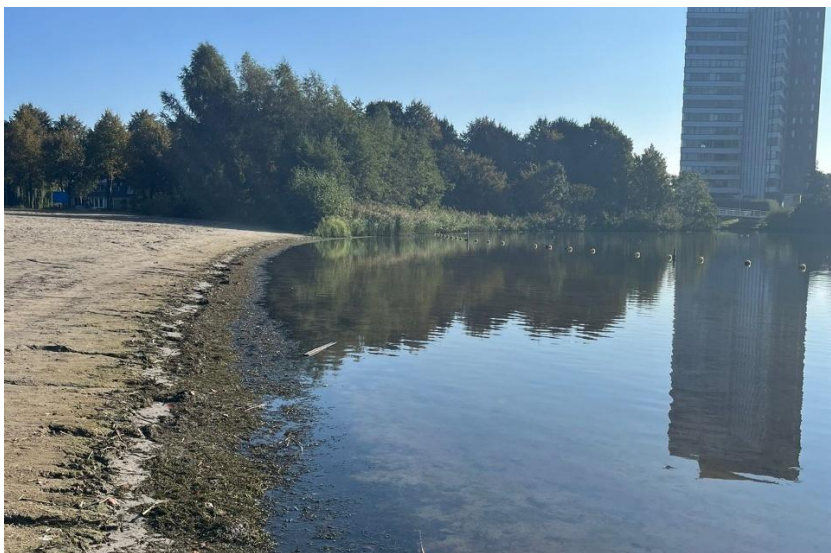
Het water wordt steeds helderder, waardoor de zon steeds dieper op de bodem kan schijnen. Met name de fonteinkruiden profiteren hiervan en groeien daardoor zeer snel. In het Gooimeer, IJmeer, Markermeer en delen van de Randmeren veroorzaken deze waterplanten steeds meer overlast voor de waterrecreatievaart. Vanaf 1 juli geldt hier een maaiperiode van drie tot vier weken. Tijdens deze periode worden toegangswegen en havens van eilanden en aanlegplaatsen vrijgemaakt. Ook surfgebieden en oefen- en wedstrijdlocaties worden gemaaid, vergelijkbaar met de snelvaarbanen bij Almere en in het Nijkerkernauw. De verwachting is dat de overlast door waterplanten in de toekomst verder zal toenemen. Helaas wordt het gemaaide wier niet altijd zorgvuldig verwijderd, waardoor tijdens en na het maaien veel wier op de stranden aanspoelt. Als dit aangespoelde wier te lang blijft liggen, gaat het rotten en vormt het een dikke, brede laag die het zwemmen voor bezoekers belemmert. Daarom is het van groot belang dat het wier langs de vloedlijn regelmatig en tijdig wordt opgeruimd.

Aangespoelde waterplanten op het Lumièrestrand te Almere.

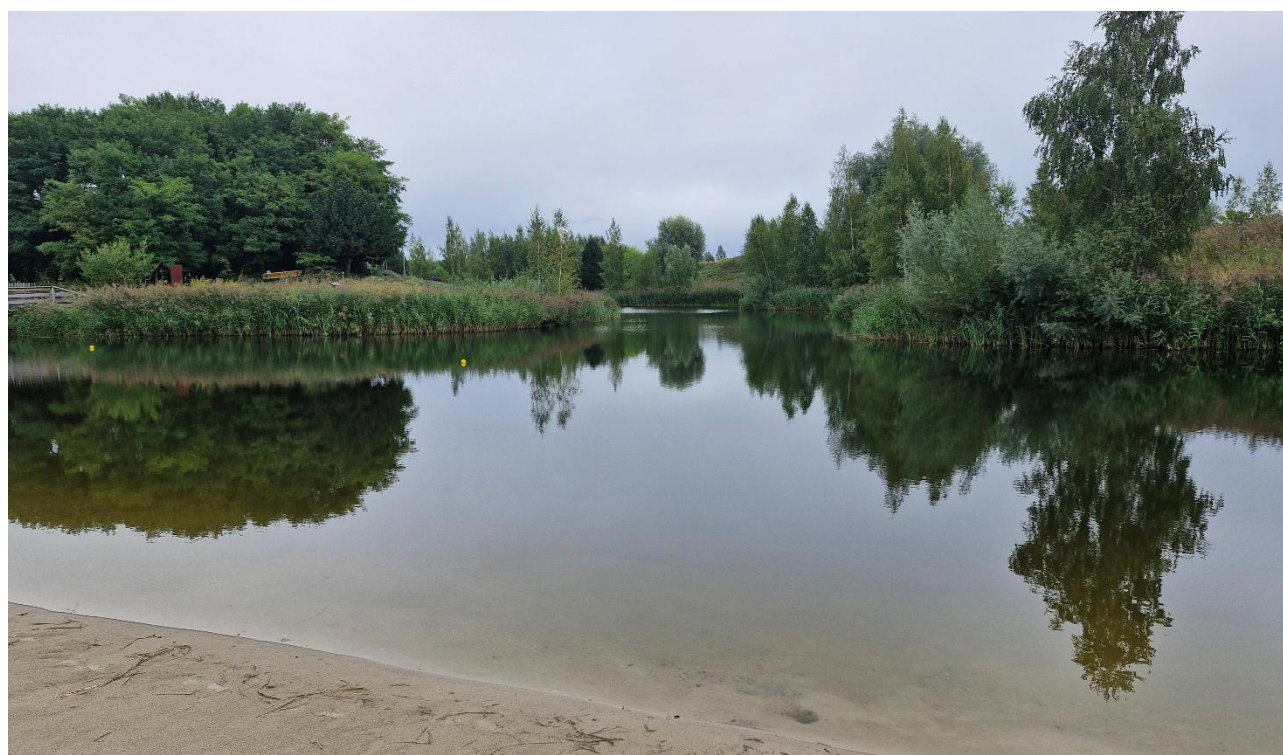
Netl Park.

Het Netl Park is een 64 hectare groot particulier dagrecreatiepark en ligt naast het boerenland en de bossen van Natuurmonumenten, nabij Kraggenburg. Er zijn twee stranden, het hoofdstrand (duinlandschap) van ongeveer 180 meter en een klein strandje van circa 75 meter. Er zijn voldoende sanitaire voorzieningen en prullenbakken. Op dit strand is er zelfs een omkleedgelegenheid op het hoofdstrand. De stranden zijn niet voorzien van drijflijnen.

Beoordeling locatie:	Goed
Waterkwaliteitsklasse 4 jaar:	Uitstekend
Aanbevelingen/opmerkingen:	Drijflijnen plaatsen voor ongeoefende zwemmers. Het informatiebord van de provincie Flevoland plaatsen, nabij het strand.

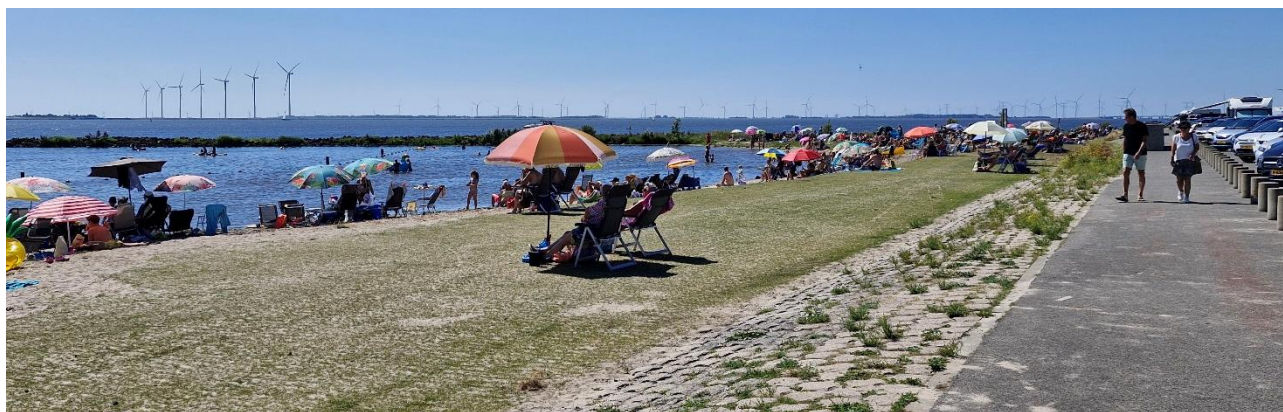
Schokkerhaven in de Noordoostpolder.

Het Schokkerhavenstrand is gelegen aan het Ketelmeer, nabij Schokland in de Noordoostpolder. Deze locatie is goed voorzien van alle soorten voorzieningen. Men heeft hier ook gedacht aan toiletten voor invaliden. Een bijzonderheid is dat het strand mede gefinancierd is door de Europese Unie.

Beoordeling locatie:	Goed
Waterkwaliteitsklasse 4 jaar:	Goed
Aanbevelingen/opmerkingen:	Regelmatig uitwerpselen van ganzen van strand en ligweide verwijderen. Strand regelmatig egaliseren. Regelmatig in de zwemzone en langs de zwemzone de waterplanten opruimen. Verwijderen van keien in de zwemzone.

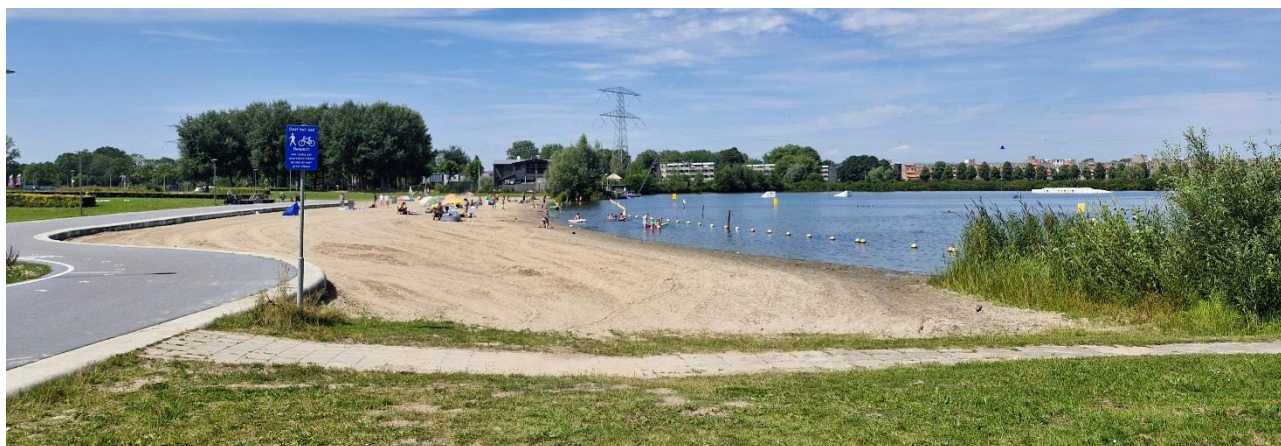
Fantasiestrand te Almere.

Het Fantasiestrand is gelegen aan zuidkant van het Weerwater in Almere Stad, nabij de A6 en het busstation. Alle noodzakelijke voorzieningen zijn aanwezig. Het strand is voorzien van twee drijflijnen in verband met een waterskis chans op zeer korte afstand van de zwemzone.

Beoordeling locatie:	Redelijk
Waterkwaliteitsklasse 4 jaar:	Uitstekend
Aanbevelingen/opmerkingen:	Aangespoeld wier regelmatig opruimen. De sanitaire voorziening beter onderhouden. Uitwerpselen langs de vloedlijn vaker opruimen.

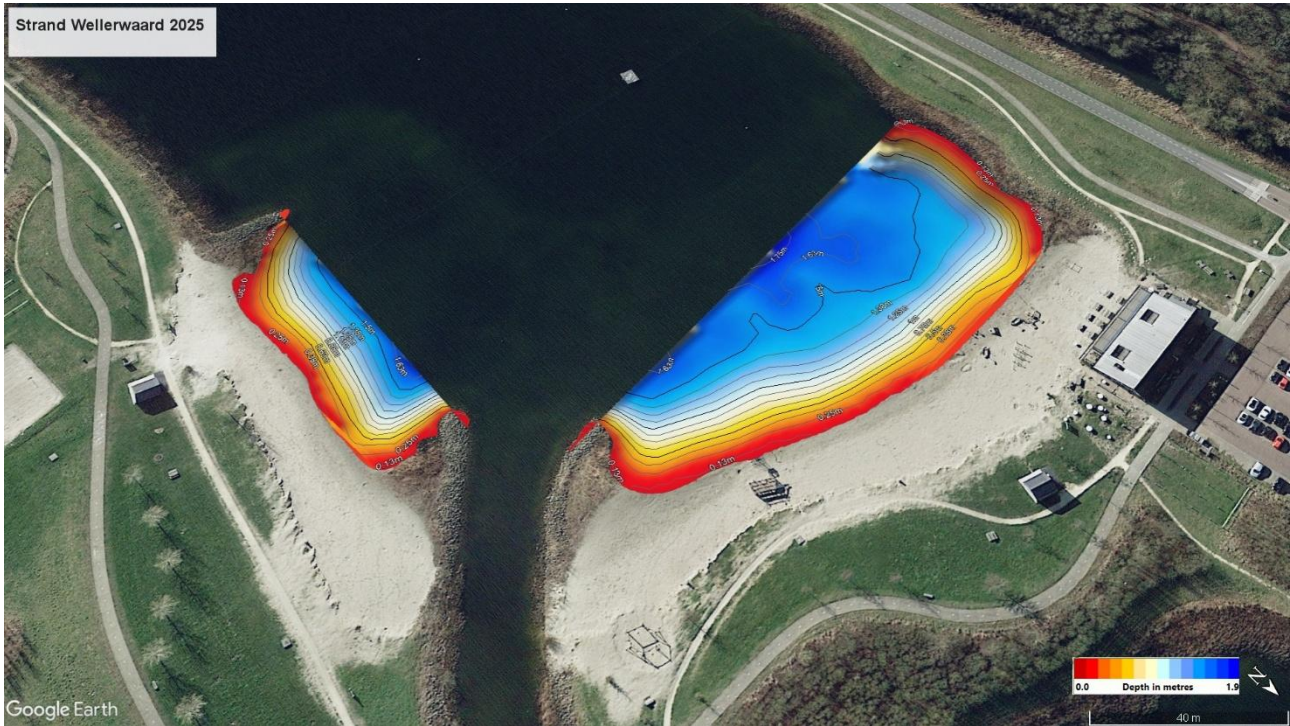
11.1 Strand Wellerwaard

Onderwatertalud	Geleidelijk
Soort	Zand
Toestand	Hard
Diktesliblaag	Niet aangetroffen
Zwerfvuil/ stenen onder water	Niet aangetroffen
Zwerfvuil op het strand/ligweide	Niet aangetroffen
Onderhoud strand	
Frezen/egaliseren	Wordt regelmatig uitgevoerd
Dikte reductielaag	1 cm grijs/zwart
Inspectie	
Sanitair	Toiletgebouwen
Afvalbakken	Vaste prullenbakken
Speelvoorzieningen	Veel speelelementen aanwezig
Overige voorzieningen	Voldoende fietsenrekken aanwezig en ingerichte kampvuurplek
Bebording	Infobord/verbodsbord Jetski/verbodsbord honden
Onveilige situatie(s)	Geen
Onhygiënische situatie(s)	Niet aangetroffen
Opmerkingen/bijzonderheden	Veel poelslakken in en rondom zwemzones
Beoordeling uitgevoerd onderhoud en dagelijks beheer	Algemeen onderhoud strand is goed te noemen. Inspectie strand en water wordt regelmatig uitgevoerd
Advies/opmerkingen	
	Er worden nog wekelijks poelslakken weggevangen en het advies is om dit te blijven doen.

Veel kuilen aanwezig op het strand en onder speeltoestellen het advies is om het strand regelmatig egaliseren.
	Wier tijdig maaien en opruimen.

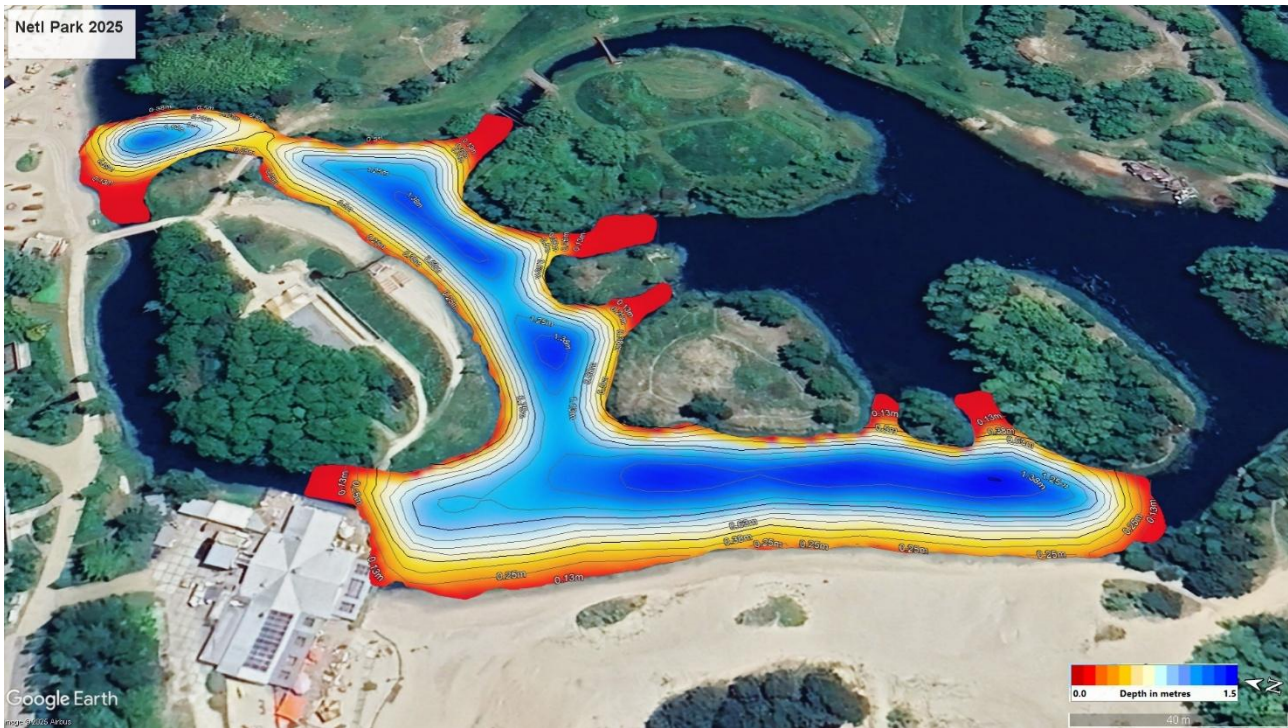
11.2 Netl Park

Gedurende 4 jaar	Uitstekend
Blauwalgen	Geen blauwalg gevoelig strand
Drijflijn	
Volgens bebording	Niet aanwezig
Daadwerkelijk aanwezig	Niet aanwezig
Afstand tot vaargeul	N.v.t.
Waterdiepte bij de drijflijn	N.v.t. Waterdiepte plas 180 cm en bodemhelling onderwatertalud 15%
Onderwaterbodem	
Onderwatertalud	Hoofdstrand, eerste 12 meter geleidelijk dan snel diep
Soort	Zandstrand
Toestand	Hard
Diktesliblaag	Geen
Zwerfvuil/ stenen onder water	Niet aangetroffen
Zwerfvuil op het strand/ligweide	Niet aangetroffen
Onderhoud strand	
Frezen/egaliseren	Regelmatig
Dikte reductie laag	1 cm grijs/zwart
Inspectie	
Sanitair	Toiletunit
Afvalbakken	Voldoende aanwezig
Speelvoorzieningen	Natuurspeeltuin, Kabelbaan, Apentouwen, Boomstammen modderglijbaan & Touwbrug.
Overige voorzieningen	Omkleedhokje, toiletunit met douches
Bebording	Geen infobord geplaatst, wel verstrekt door de Provincie Flevoland.
Onveilige situatie(s)	Geen drijflijn voor ongeoeffende zwemmers bij een snel aflopend talud.

Beoordeling uitgevoerd onderhoud en dagelijks beheer	Algemeen onderhoud strand is uitstekend te noemen. Inspectie strand/water wordt regelmatig uitgevoerd
Onhygiënische situatie(s)	Niet waargenomen
Opmerkingen/bijzonderheden	Stranden in duinlandschap/grote modder glijbaan naast strand
Advies/opmerkingen	
	Voor de veiligheid van ongeoeffende zwemmers (kleine kinderen) het advies om een drijflijn te plaatsen naast het restaurant. Er zijn geen informatie borden geplaatst, geadviseerd wordt om deze alsnog te plaatsen.

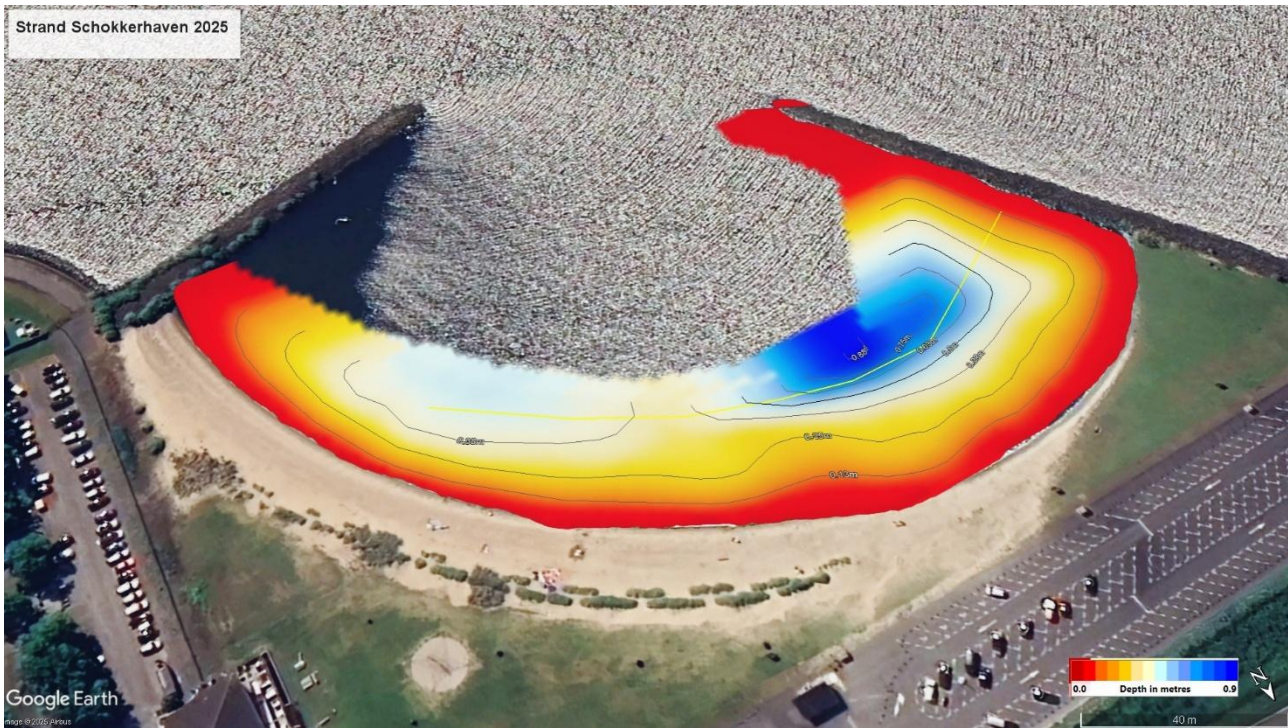
11.3 Strand Schokkerhaven

Waterdiepte bij de drijflijn	105 cm
Onderwaterbodem	
Onderwatertalud	Geleidelijk tot drijflijn, daarna steiler
Soort	Zand
Toestand	Harde zandbodem
Diktesliblaag	Geen sliblaag
Zwerfvuil/ stenen onder water	Hier en daar verspreidt basaltblokken/keien
Zwerfvuil op het strand/ligweide	Weinig aangetroffen
Onderhoud strand	
Frezen/egaliseren	Wordt af en toe geëgaliseerd
Dikte reductielaag	Dik zandpakket
Inspectie	
Sanitair	Toiletgroep met invalide toilet
Afvalbakken	Ruim voldoende aanwezig
Speelvoorzieningen	Klimtoestel
Onveilige situatie(s)	Hier en daar verspreidt basaltblokken op strand en onderwater
Onhygiënische situatie(s)	Ganzenpoep op ligwei en strand.
Opmerkingen/bijzonderheden	Strand mede gefinancierd door de Europese Unie
Beoordeling uitgevoerd onderhoud en dagelijks beheer	Algemeen onderhoud strand is goed te noemen. Inspectie strand/water wordt regelmatig uitgevoerd
Advies/Opmerkingen	
	Bakstenen en puin in het water en langs de vloedlijn opruimen. Het strand vaker egaliseren en ontdoen van uitwerpselen. Aangespoelde waterplanten sneller opruimen.

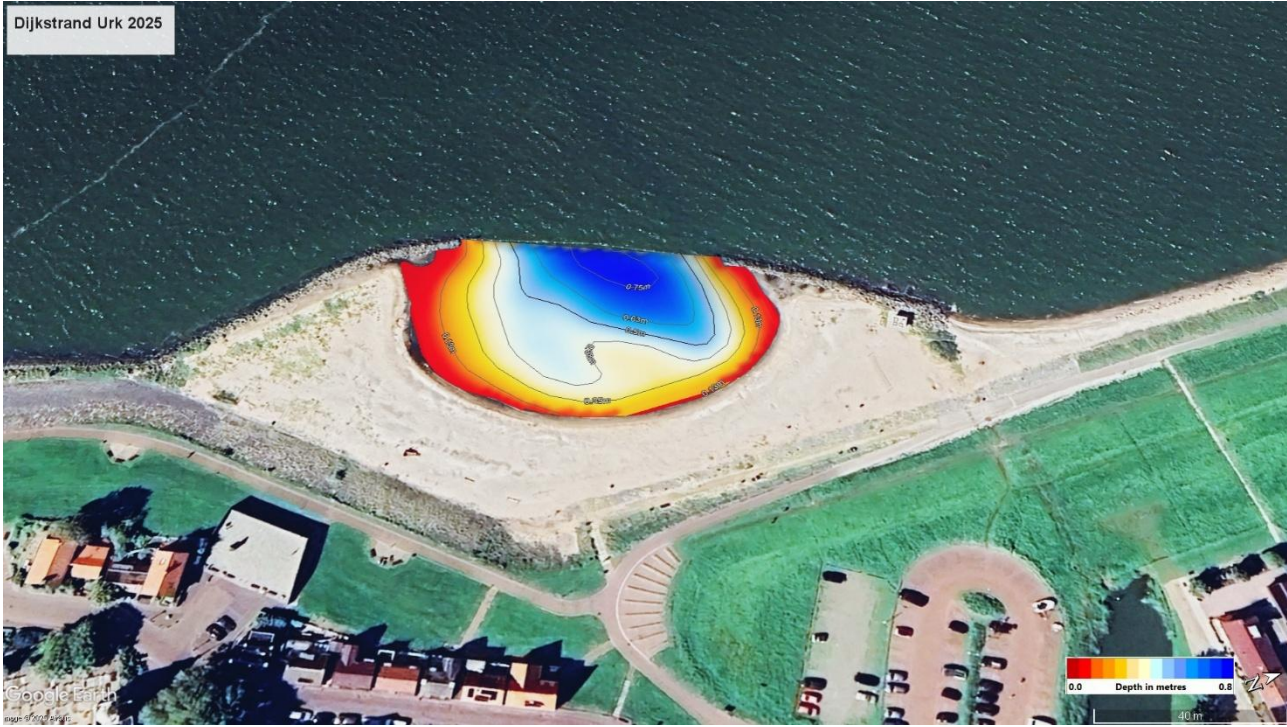
11.4 Dijkstrand

Zwerfvuil op het strand/ligweide	Niet aangetroffen
Onderhoud strand	
Frezen/egaliseren	Regelmatig uitgevoerd
Dikte reductielaag	Dik zandpakket
Inspectie	
Sanitair	Toiletgebouw
Afvalbakken	Voldoende prullenbakken aanwezig
Speelvoorzieningen	Meerdere speelvoorzieningen en volleybal net aanwezig op het strand.
Andere voorzieningen	Bankjes en fietsenrekken op de dijk. Op het strand zijn diverse tonnen geplaatst om een kampvuur te maken.
Bebording	Borden: zwemmen voor eigen risico en verboden voor paarden
Onveilige situatie(s)	Waterplanten regelmatig aanwezig in de zwemzone. Het risico hiervan is dat zwemmers hierin verstrikt kunnen raken.
Onhygiënische situatie(s)	Geen
Opmerkingen/bijzonderheden	Het gehele jaar spoelen er schelpen aan.
Beoordeling uitgevoerd onderhoud en dagelijks beheer	Algemeen onderhoud strand is goed te noemen. De inspectie strand /water wordt regelmatig uitgevoerd.
Advies/opmerkingen

Het strand regelmatig zeven, schelpen bierdoppen en glas. Zwemzone word steeds ondieper.

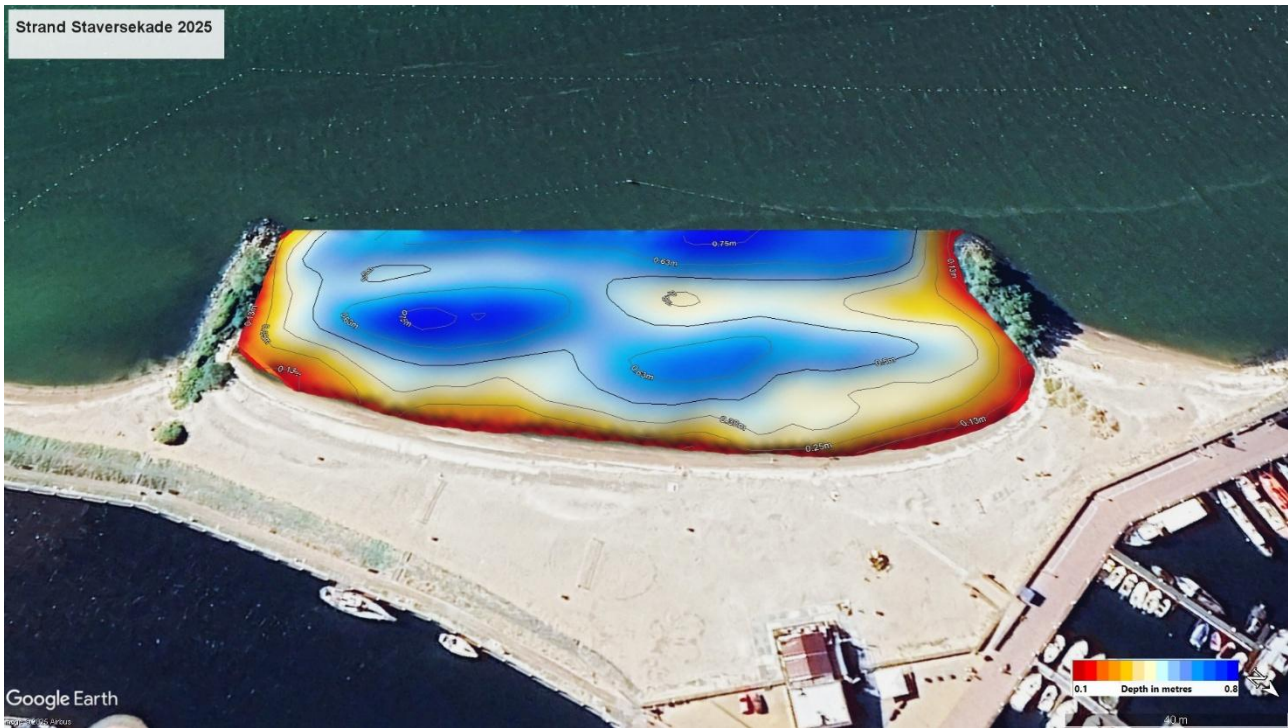
Strand Staversekade 2025

Zwerfvuil op het strand/ligweide	Niet aangetroffen
Onderhoud strand	
Frezen/egaliseren	Regelmatig
Dikte reductielaag	Dik zandpakket
Inspectie	
Sanitair	Openbare toiletten en doucheruimtes aanwezig voor strandbezoekers
Afvalbakken	Voldoende aanwezig
Speelvoorzieningen	Klim/glijbaan, wipkip en wipwap, volleybalnet
Bebording	Verboden voor honden, vaartuigen, te vissen, kamperen, open vuur
Onveilige situatie(s)	Hier en daar basaltblokken. Geen scheiding surfstrandjes
Onhygiënische situatie(s)	Hier en daar zwerfvuil
Opmerkingen/bijzonderheden	Beveiligers houden toezicht op het strand als de temperatuur boven de 23 à 24 graden Celsius is
Beoordeling uitgevoerd onderhoud en dagelijks beheer	Algemeen onderhoud strand is goed te noemen. Inspectie strand/ water wordt regelmatig uitgevoerd
Advies/opmerkingen	
	Strand regelmatig zeven, schelpen bierdoppen en glas.

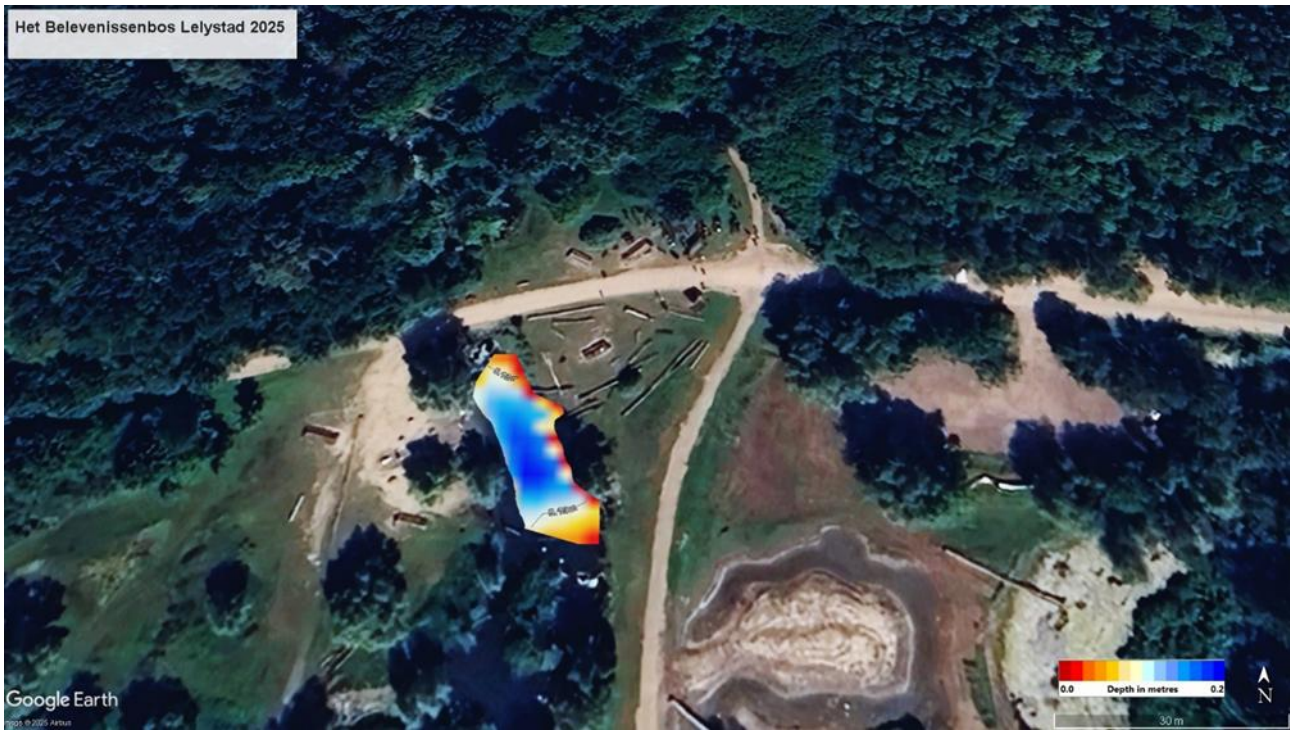
Het Belevissenbos Lelystad 2025

Zwerfvuil/ stenen onder water	Niet aangetroffen
Zwerfvuil op het strand/ligweide	Niet aangetroffen
Onderhoud strand	
Frezen/egaliseren	Niet uitgevoerd
Dikte reductielaag	N.v.t
Inspectie	
Sanitair	Twee toiletunits en twee douches
Afvalbakken	Grote containers bij ingang
Speelvoorzieningen	Houten klimtoestellen
Overige voorzieningen	Twee douches
Bebording	Infobord bij ingang (niet provinciaal)
Onveilige situatie(s)	Niet aangetroffen
Onhygiënische situatie(s)	Niet aangetroffen
Opmerkingen/bijzonderheden	Stelsel van watergangen (slotenstelsel) met pomp en overloop
Beoordeling uitgevoerd onderhoud en dagelijks beheer	Algemeen onderhoud is goed te noemen. Inspectie strand/water wordt wel regelmatig uitgevoerd
Advies/opmerkingen	
	Geen bijzonderheden

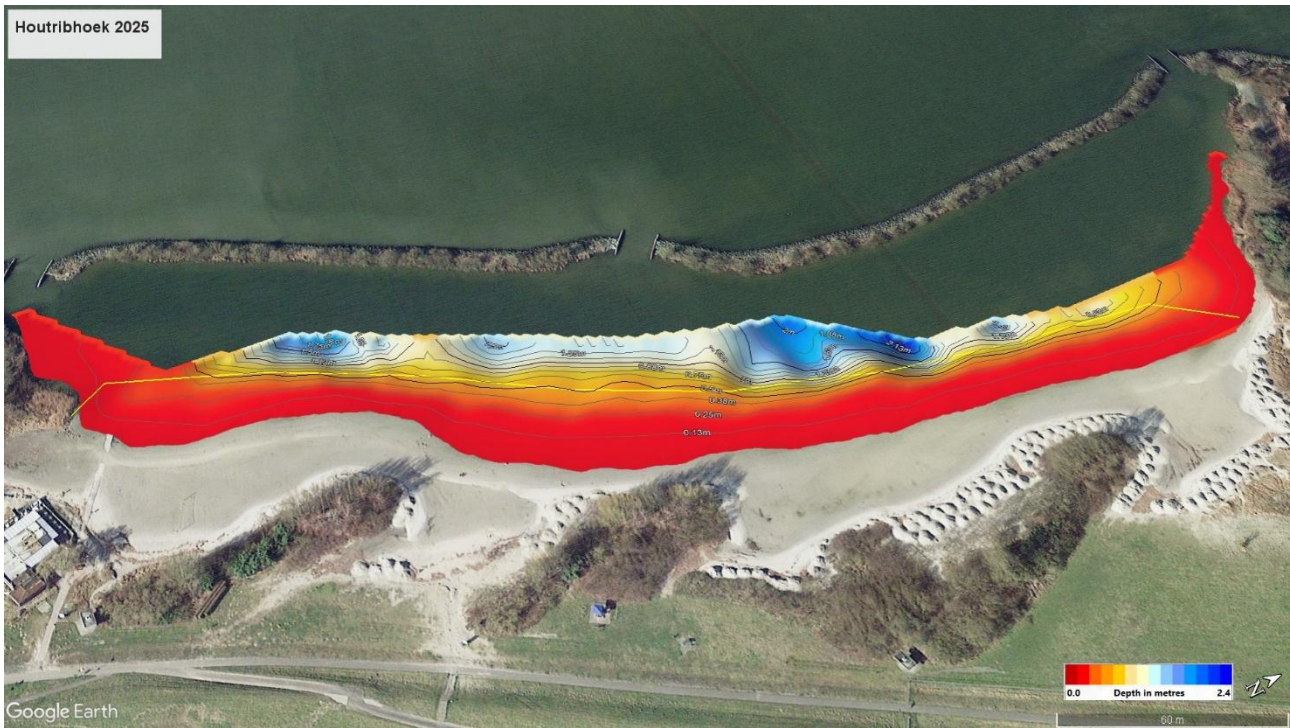
Houtribhoek 2025

Waterdiepte bij drijflijn	50 cm
Waterkwaliteit	
Laatste 4 jaar	Uitstekend
Blauwalgen	Blauwalg gevoelig strand
Onderwaterbodem	
Onderwatertalud	Zeer geleidelijk tot drijflijn, daarna wat steiler aflopend
Soort	Zand
Toestand	Harde bodem
Zwerfvuil/ stenen onder water	Niet aangetroffen
Zwerfvuil op het strand/ligweide	Af en toe
Onderhoud strand	
Frezen/egaliseren	Regelmatig uitgevoerd
Dikte reductielaag	2 cm licht grijs
Inspectie	
Sanitair	Twee toilet units met douches (bij weinig of geen bezoekers gesloten)
Afvalbakken	Voldoende aanwezig
Speelvoorzieningen	Klimtoestel, speel carrousel en een volleybalnet
Overige voorzieningen	Houten picknick tafels, twee houten trappen naar het strand
Bebording	Info borden, verboden voor honden borden, APV Lelystad infoborden
Onveilige situatie(s)	Niet waargenomen
Onhygiënische situatie(s)	Niet waargenomen
Opmerkingen/bijzonderheden	Stalen drijvende blauwalgschermen (buizen) bij open waterverbindingen

Beoordeling uitgevoerd onderhoud en dagelijks beheer	Algemeen onderhoud strand is goed te noemen. Inspectie strand/water wordt regelmatig uitgevoerd
Advies/opmerkingen	
	Zwemzone tot aan drijflijn wordt steeds ondieper het water trekt zich terug. Het strand is erg vlak met af en toe kuilen. Na de drijflijn wordt het op sommige plekken snel diep.

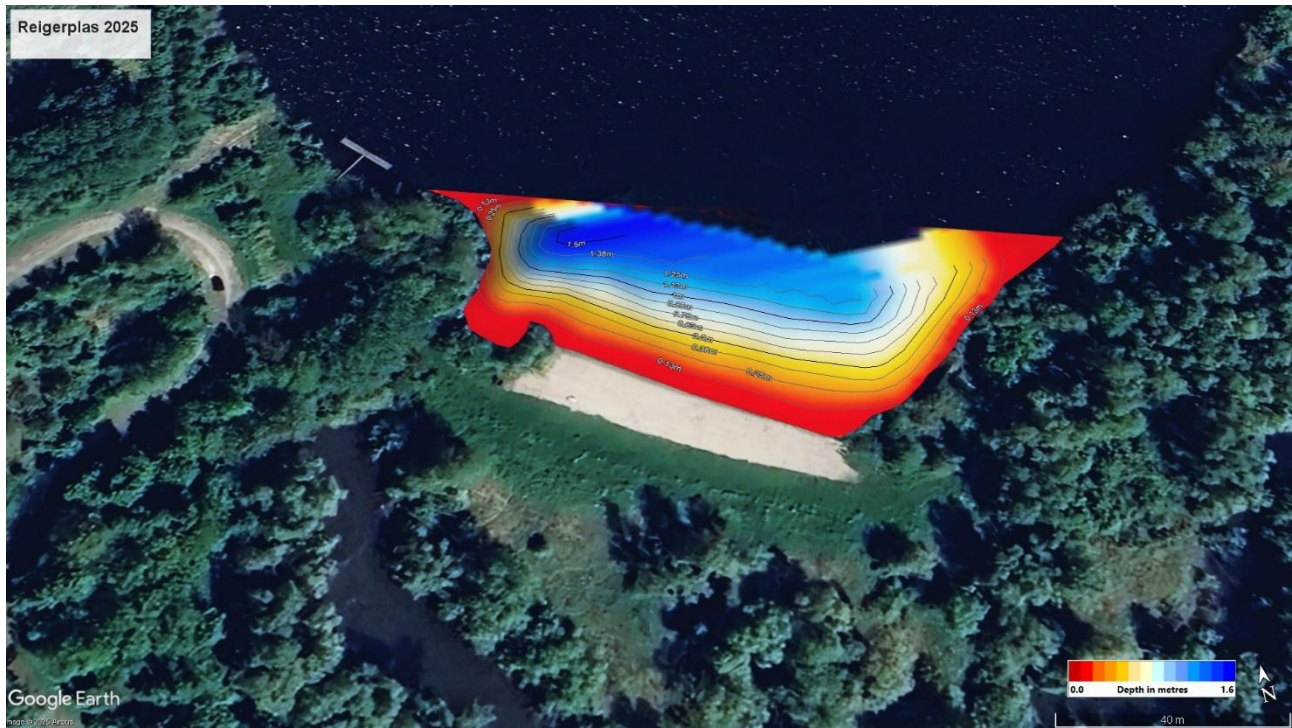
11.8 Strand Reigerplas

Veiligheidsonderzoek 2025	Reigerplas, Zeewolde
Algemeen	
Eigenaar/beheerder	Stichting Flevolandschap
Situering en omschrijving	Klein natuurstrandje gelegen in de Reigerplas, gemeente Zeewolde
Omgevingsfactoren	Vlakbij A-6 nabij de Oostvaarderplassen
Informatiebord	Aanwezig (onderste deel vernield)
Voorziening invaliden	Niet aanwezig
Horeca	Niet aanwezig
Parkeergelegenheid	Voldoende
Bereikbaar per openbaar vervoer	Niet bereikbaar
Lengte strand	Circa 46 m
Zandstrand/ligweide	Zandstrand en ligweide
Surf, kitesurf en jetski mogelijkheid	Jetski en waterski verboden/ aangegeven bij boot helling nabij strand
Waterkwaliteit	
Gedurende 4 jaar	Uitstekend
Blauwalgen	Geen blauwalg gevoelig strand
Drijflijnen	
Volgens bebording	Niet aanwezig
Daadwerkelijk aanwezig	Niet aanwezig
Afstand tot vaargeul	N.v.t
Waterdiepte bij de drijflijn	N.v.t
Onderwaterbodem	
Onderwatertalud	Geleidelijk tot 15 m, daarna plotseling steiler
Soort	Zand

Toestand	Hard
Diktesliblaag	Niet aangetroffen
Zwerfvuil/ stenen onder water	Niet aangetroffen
Zwerfvuil op het strand/ligweide	Af en toe
Onderhoud strand	
Frezen/egaliseren	Niet uitgevoerd
Dikte reductielaag	Dik zandpakket
Inspectie	
Sanitair	Niet aanwezig
Afvalbakken	Niet aanwezig
Speelvoorzieningen	Niet aanwezig
Overige voorzieningen	Niet aanwezig
Bebording	Verboden voor honden
Onveilige situatie(s)	Geen drijflijnen
Onhygiënische situatie(s)	Geen sanitaire voorzieningen en afvalbakken
Beoordeling uitgevoerd onderhoud en dagelijks beheer	Algemeen onderhoud strand is goed te noemen. Inspectie strand/water wordt regelmatig uitgevoerd
Advies/opmerkingen	
	Drijflijnen aanbrengen i.v.m. snelle overgang naar dieper water. Afvalbakken plaatsen en een mobiel toilet plaatsen in drukke perioden.

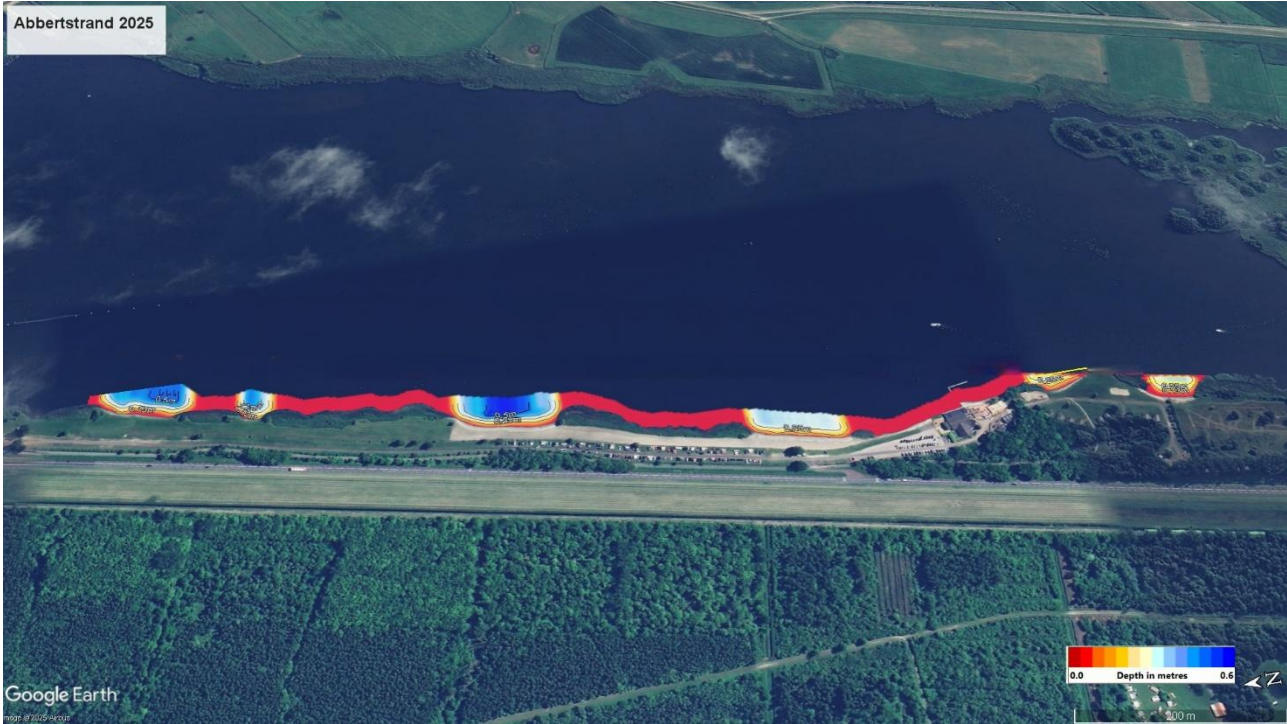
11.9 Abbertstrand

Waterdiepte bij de drijflijn	N.v.t.
Onderwaterbodem	
Onderwatertalud	Geleidelijk aflopend
Soort	Zand
Toestand	Ondergrond hard, na een paar meter een dunne sliblaag
Diktesliblaag	5 cm
Zwerfvuil/ stenen onder water	Niet aangetroffen
Zwerfvuil op het strand/ligweide	Niet aangetroffen
Onderhoud strand	
Frezen/egaliseren	Wordt bij mooi weersverwachtingen van tevoren uitgevoerd
Dikte reductielaag	1 cm zwart
Inspectie	
Sanitair	2 x toilet units
Afvalbakken	Voldoende aanwezig
Speelvoorzieningen	Niet aanwezig
Overige voorzieningen	Niet aanwezig
Bebording	Informatieborden
Onveilige situatie(s)	Zwemzone loopt dicht langs vaargeul en afwezigheid drijflijnen
Onhygiënische situatie(s)	Veel uitwerpselen van watervogels op het strand waargenomen voornamelijk van knobbelzwanen
Opmerkingen/bijzonderheden	Beheer wordt door beheerder goed bijgehouden.
Beoordeling uitgevoerd onderhoud en dagelijks beheer	Algemeen onderhoud strand is goed te noemen. Inspectie strand/water wordt regelmatig uitgevoerd

Advies/opmerkingen	
	Stranden dreigen door riet aangroei en vergrassing kleiner te worden. Regelmatig uitwerpselen van watervogels opruimen. Drijflijnen plaatsen i.v.m. dichte ligging nabij vaargeul.

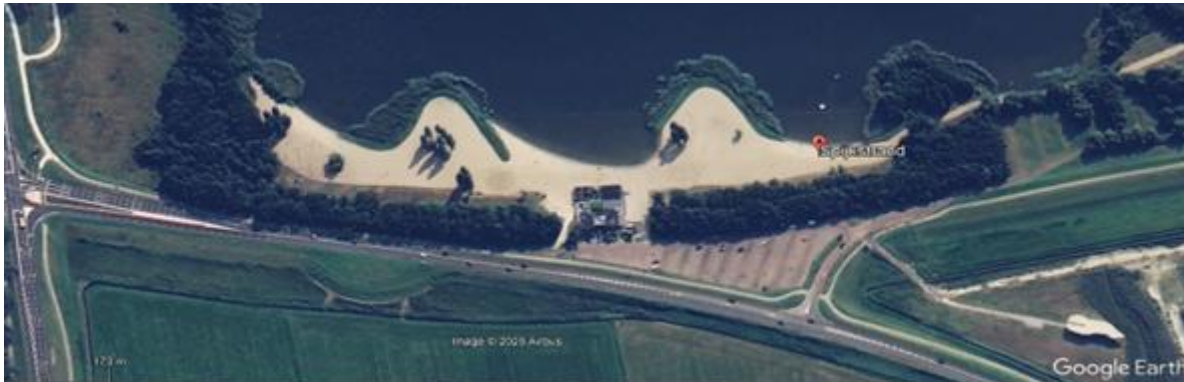
Spijkstrand

Binnen de zwemzone is onvoldoende waterdiepte om metingen te kunnen verrichten. Tijdens het tweede bezoek, d.d. 7 maart 2025 omstreeks 13:42 uur was de waterstand hoger. Vanaf een meter of 3 voor de drijflijn, binnen de zwemzone, was voldoende waterdiepte om metingen te kunnen verrichten. Langs de randen was er onvoldoende waterdiepte, hierdoor was het niet mogelijk om voldoende data te verzamelen om hiermee een onderwaterkaart te maken.

Op basis van deze twee beoordelingen is geconstateerd dat de waterbodem geleidelijk afloopt en er geen plotselinge hoogte verschillen aanwezig zijn.

Wel is tijdens beide bezoeken gebleken dat de drijflijn los is en hiermee de zwemzone niet optisch scheidt.

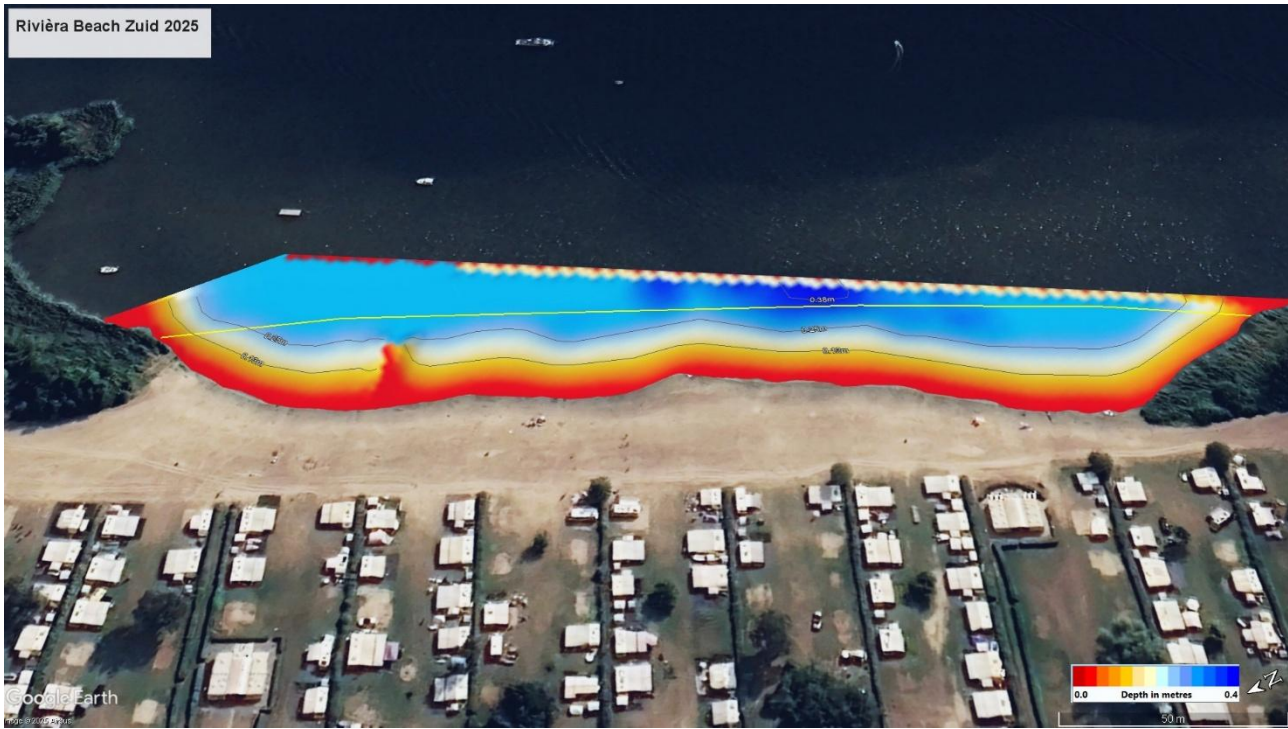
11.12 Rivière Beach Zuid

Soort	Zand
Toestand	Hard
Diktesliblaag	Niet aanwezig
Zwerfvuil/ stenen onder water	Niet aangetroffen
Zwerfvuil op het strand/ligweide	Niet aangetroffen
Onderhoud strand	
Frezen/egaliseren	Wordt regelmatig uitgevoerd
Dikte reductielaag	1 cm zwart/grijs
Inspectie	
Sanitair	Toiletgebouwen direct aan strand behorend bij camping
Afvalbakken	Voldoende aanwezig
Speelvoorzieningen	Beach volleybalnet en klimrekken
Overige voorzieningen	Alle faciliteiten die behoren bij een recreatiepark
Bebording	Waarschuwborden tegen verdrinkingsgevaar
Onveilige situatie(s)	Zwemzone dicht bij de vaargeul
Onhygiënische situatie(s)	Niet aangetroffen
Opmerkingen/bijzonderheden	Stranden Noordoost en Zuidwest gescheiden door jachthaven
Beoordeling uitgevoerd onderhoud en dagelijks beheer	Algemeen onderhoud strand is goed te noemen. Inspectie strand/water wordt regelmatig uitgevoerd
Advies/opmerkingen	
	Onderwaterprofiel vertoont kuilvorming. In deze kuilen vormen zich Dikke sliblagen. Gedurende het zwemseizoen meren er zich meerdere bootjes aan, dit is niet toegestaan en dient voorkomen te worden.

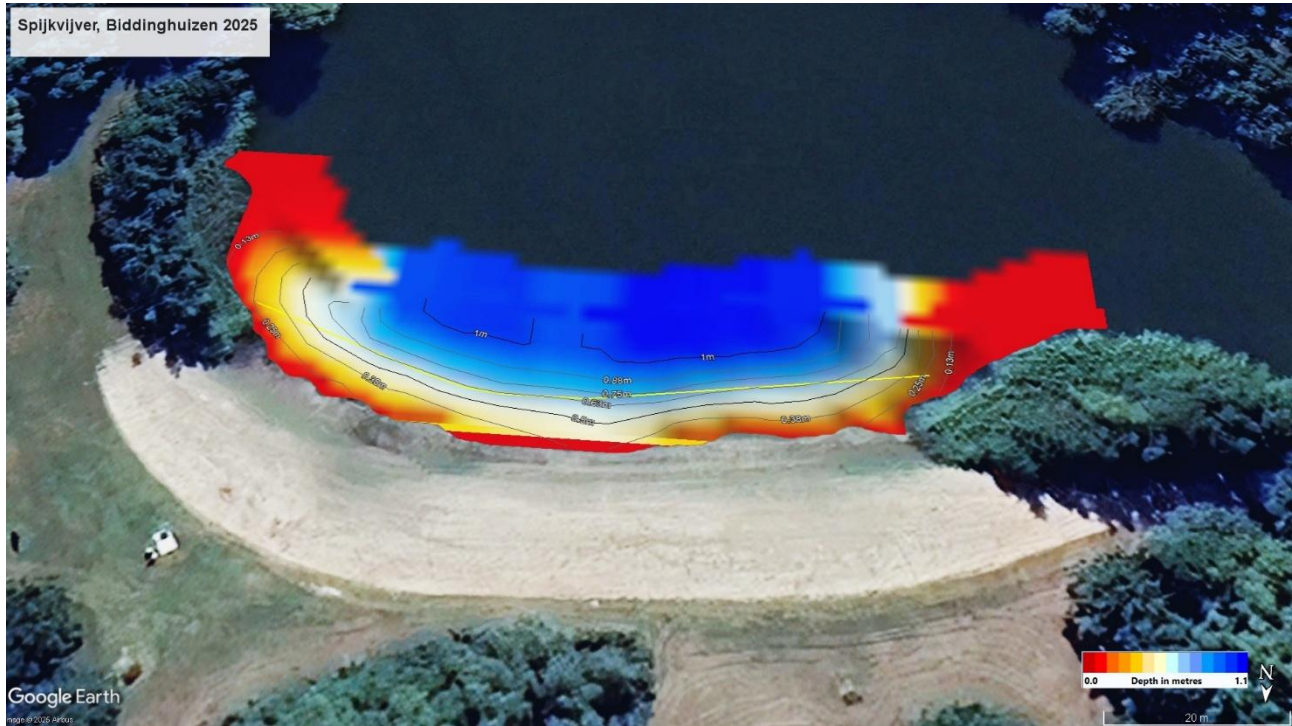
11.13 Spijkvijver

Zwerfvuil op het strand/ligweide	Niet aangetroffen
Onderhoud strand	
Frezen/egaliseren	Regelmatig Uitgevoerd
Dikte reductielaag	Niet aangetroffen zand
Inspectie	
Sanitair	Niet aanwezig
Afvalbakken	Niet aanwezig
Speelvoorzieningen	Niet aanwezig
Bebording	Informatie borden
Onveilige situatie(s)	Geen
Onhygiënische situatie(s)	Geen sanitaire voorzieningen, honden en paardenpoep op strand
Opmerkingen/bijzonderheden	2 vennetjes, waarvan één als zwemlocatie is aangewezen
Beoordeling uitgevoerd onderhoud en dagelijks beheer	Algemeen onderhoud strand is redelijk te noemen Inspectie strand/water wordt regelmatig uitgevoerd
Advies/opmerkingen	
	Parkeerplaats op 500 meter afstand. Bezoekers moeten redelijk ver lopen

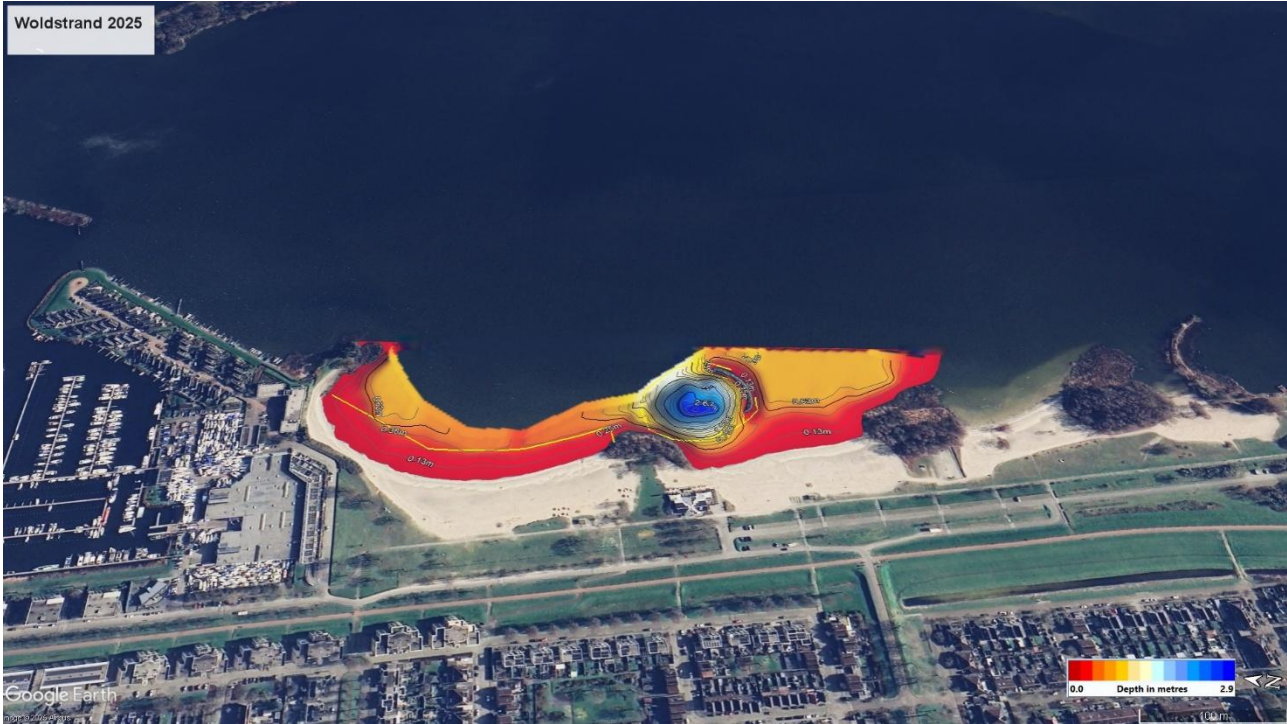
11.17 Woldstrand

Onderwaterbodem	
Onderwatertalud	Geleidelijk
Soort	Zand
Toestand	Hard
Diktesliblaag	Niet aangetroffen
Zwerfvuil/ stenen onder water	Niet aangetroffen
Zwerfvuil op het strand/ligweide	Niet aangetroffen
Onderhoud strand	
Frezen/egaliseren	Regelmatig uitgevoerd
Dikte reductielaag	Reductie laag op 2 cm, licht grijs
Inspectie	
Sanitair	2 Toiletunits met douches
Afvalbakken	Voldoende aanwezig
Speelvoorzieningen	Diverse speelvoorzieningen verspreid over de stranden
Overige voorzieningen	Honden uitlaatgedeelte
Bebording	Surfen niet binnen drijflijnen en honden verboden
Onveilige situatie(s)	Gedeelte met drijflijnen en gedeelte zonder
Onhygiënische situatie(s)	's Avonds veel zwanen en andere watervogels op strand
Opmerkingen/bijzonderheden	Geen bijzonderheden
Beoordeling uitgevoerd onderhoud en dagelijks beheer	Algemeen onderhoud strand is goed te noemen. Inspectie strand/ water wordt regelmatig uitgevoerd
Advies/opmerkingen

Alert wezen op eikenprocessierups. Veel kuilen op het kinderstrand, strand regelmatig egaliseren.

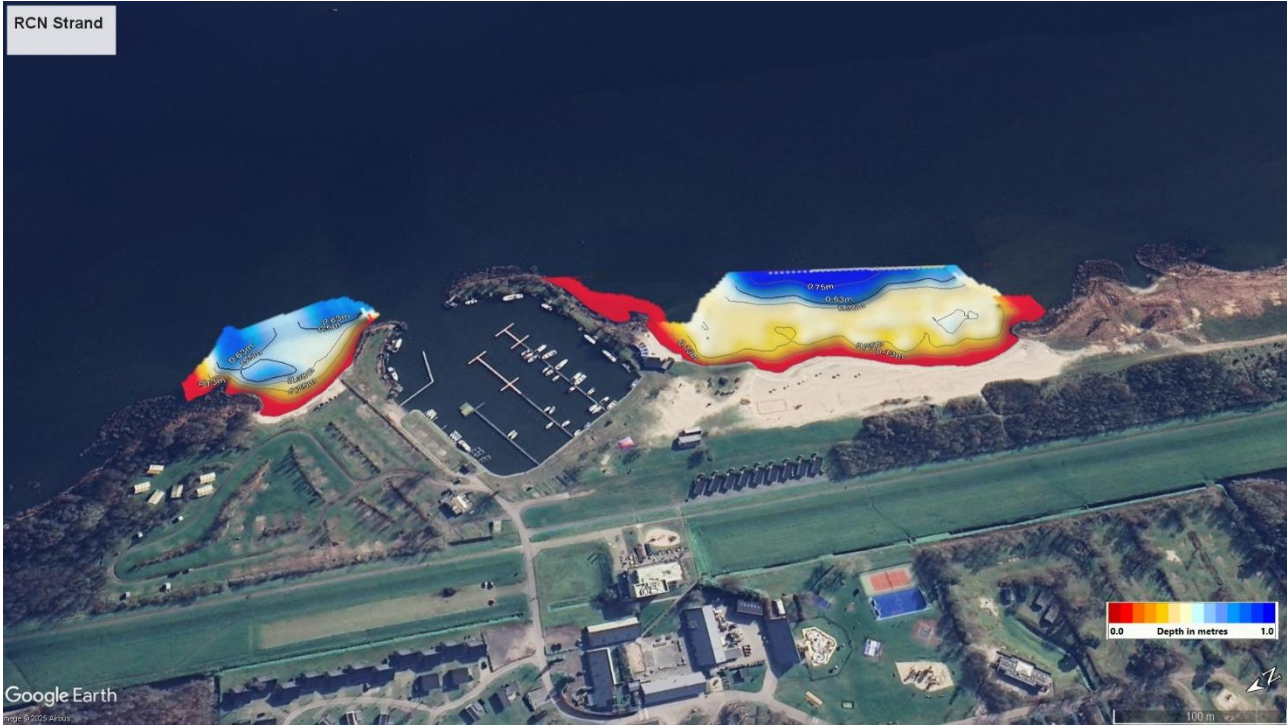
11.18 RCN strand

Onderwatertalud	Geleidelijk aflopend
Soort	Zand
Toestand	Hard
Dikte sliblaag	Niet aanwezig
Zwerfvuil/ stenen onder water	Niet aangetroffen
Zwerfvuil op het strand/ligweide	Niet aangetroffen
Onderhoud strand	
Frezen/egaliseren	regelmatig
Dikte reductielaag	-
Inspectie	
Sanitair	Nabij het strand niet, wel op loopafstand bij het restaurant
Afvalbakken	Voldoende aanwezig
Speelvoorzieningen	Pannaveld, klimtoestellen en volleybalnet
Overige voorzieningen	Klein strandje speciaal voor honden
Bebording	Infoborden
Onveilige situatie(s)	Niet aangetroffen
Onhygiënische situatie(s)	Toiletten redelijk ver van het strand/ uitwerpselen langs de vloedlijn
Opmerkingen/bijzonderheden	Geen bijzonderheden
Beoordeling uitgevoerd onderhoud en dagelijks beheer	Algemeen onderhoud strand is goed te noemen. Inspectie strand en water wordt regelmatig uitgevoerd
Advies/opmerkingen	
	Strand regelmatig ontdoen van uitwerpselen langs de vloedlijn. Doorgaan met het goede beheer.
