Veilig en schoon zwemwater in Flevoland

Veiligheidsonderzoek 2025

Opdrachtgever : Provincie Flevoland
Opdrachtnemer : Omgevingsdienst Flevoland & Gooi en Vechtstreek (OFGV)
Adres : Botter 14-15
Postbus 2341
8203 AH Lelystad
Team : Leefomgeving
Teamleider : M. Roelen
Auteur : I. Dierkx & T. Pieterse & J. de Rapper
Toezichthouders : I. Dierkx & T. Pieterse & J. de Rapper
Foto's : Google Earth (Maps) & OFGV
: www.waterdieptekaart.nl
: www.zwemwater.nl
: I. Dierkx & T. Pieterse
: Luchtfoto's blauwalgvluchten Rijkswaterstaat (RWS)
Plaats & datum : Lelystad, 7 april 2026

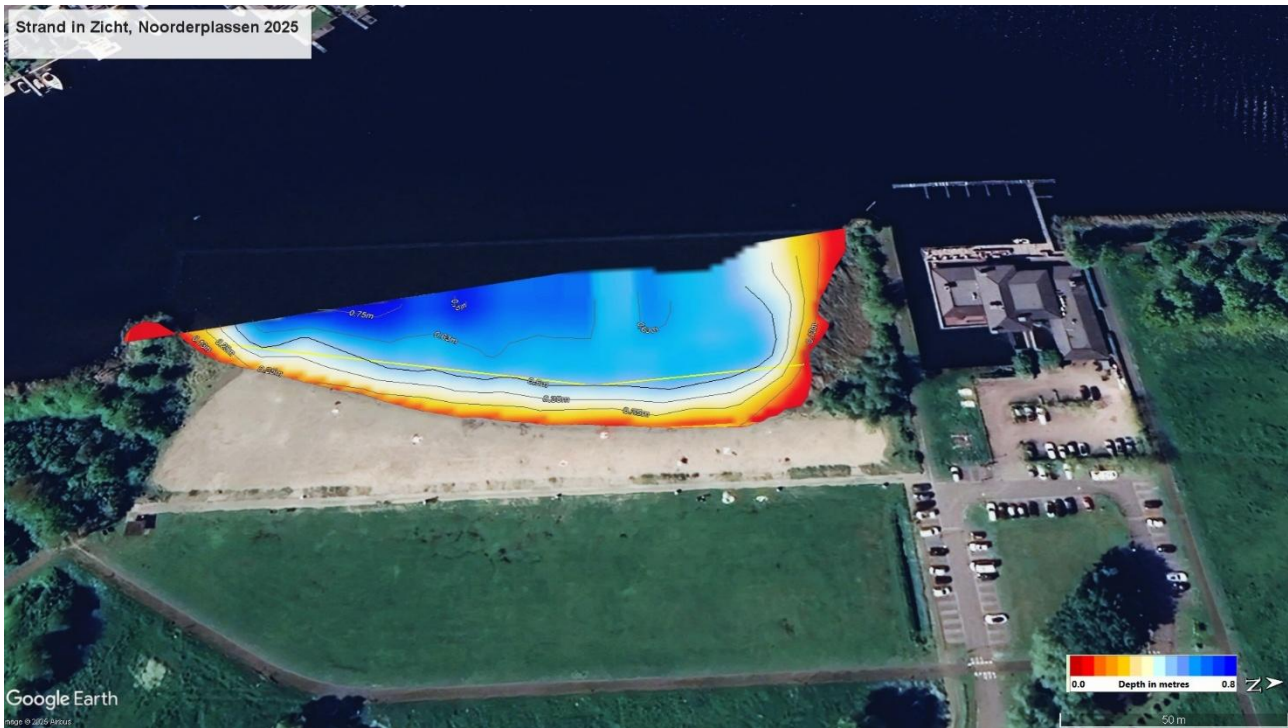
11.23 Strand in Zicht

Veiligheidsonderzoek 2025	Strand in Zicht (Noorderplassen), Almere
Algemeen	
Eigenaar/beheerder	Gemeente Almere
Situering en omschrijving	Strand gelegen aan zuidoever Noorderplassen
Omgevingsfactoren	Ligging tegenover woonwijk in Noorderplassengebied
Informatiebord	Aanwezig
Voorziening invaliden	Niet aanwezig
Horeca	Restaurant "Boat House"
Parkeergelegenheid	Voldoende plaatsen
Bereikbaar per openbaar vervoer	Op enige loopafstand bushalte
Lengte strand	Circa 185 meter
Zandstrand/ligweide	Zandstrand en ligweide
Surf, kitesurf en jetski mogelijkheid	Binnen de drijflijnen niet toegestaan
Waterkwaliteit	
Gedurende 4 jaar	Uitstekend
Blauwalgen	Blauwalg gevoelig strand
Drijflijnen	
Volgens bebording	Aanwezig
Daadwerkelijk aanwezig	Aanwezig
Afstand tot vaargeul	N.v.t
Waterdiepte bij de drijflijn	Circa 85 cm
Onderwaterbodem	
Onderwatertalud	Geleidelijk tot 25 m, daarna direct steiler
Soort	Zand
Toestand	Hard
Diktesliblaag	Geen slib aangetroffen

Zwerfvuil/ stenen onder water	Niet aangetroffen
Zwerfvuil op het strand/ligweide	Niet aangetroffen
Onderhoud strand	
Frezen/egaliseren	Kan regelmatig
Dikte reductielaag	Op 1 cm, donkergrijs
Inspectie	
Sanitair	Toilet unit met douche
Afvalbakken	Voldoende aanwezig
Speelvoorzieningen	Niet aanwezig
Bebording	Alleen infoborden
Onveilige situatie(s)	Niet aangetroffen
Onhygiënische situatie(s)	Veel kuilen in het zand
Opmerkingen/bijzonderheden	Geen
Beoordeling uitgevoerd onderhoud en dagelijks beheer	Algemeen onderhoud strand is goed te noemen. Inspectie strand/ water wordt regelmatig uitgevoerd
Advies/opmerkingen	
	Fietsrekken plaatsen, staan nu tegen toiletgebouw. Strand regelmatig egaliseren en wier blijven opruimen langs vloedlijn.

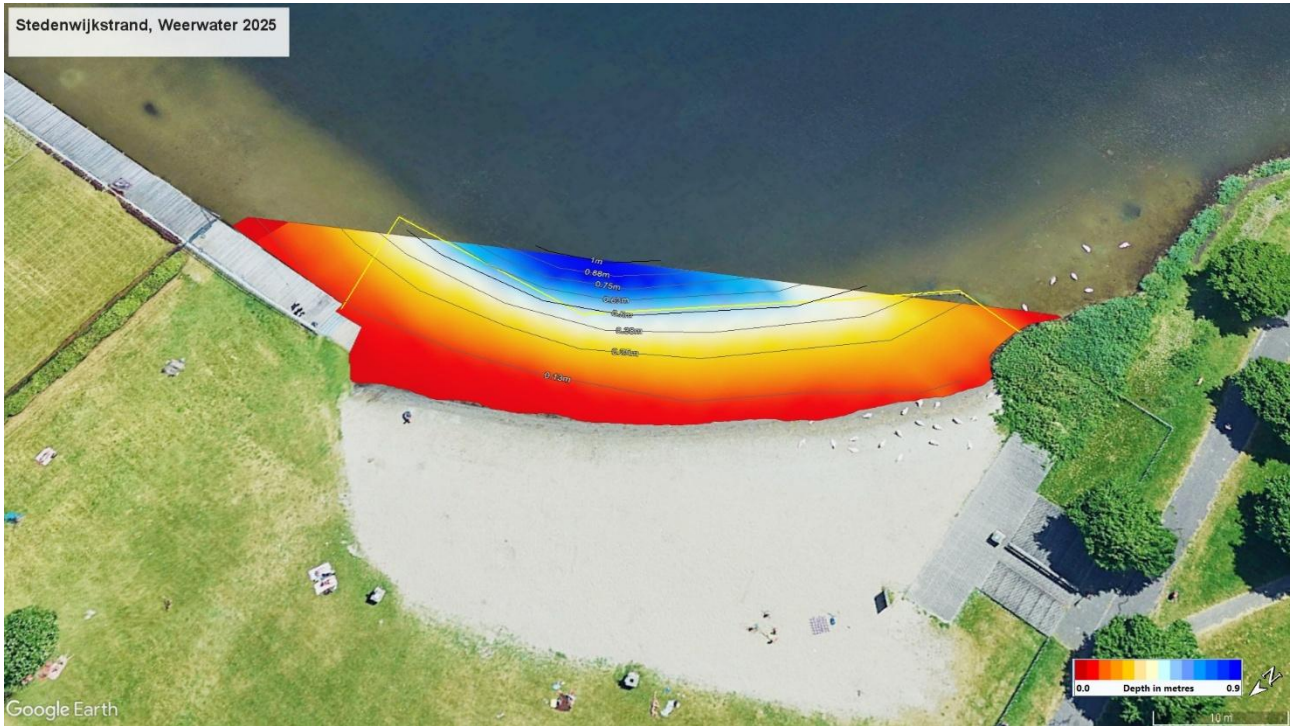
11.24 Stedenwijkstrand

Veiligheidsonderzoek 2025	Stedewijkstrand 't Weerwater, Almere
Algemeen	
Eigenaar/beheerder	Gemeente Almere
Situering en omschrijving	Klein strandje aan de plas 't Weerwater nabij woonwijk
Omgevingsfactoren	Gelegen aan rand van woonwijk, naast woonflat
Informatiebord	Aanwezig
Voorziening invaliden	Ja, toegangsvlonder met rolstoel op- en afrit
Horeca	Niet aanwezig
Parkeergelegenheid	Parkeren in de wijken
Bereikbaar per openbaar vervoer	Bushalte in de buurt
Lengte strand	Circa 100 m
Zandstrand/ligweide	Zandstrand en ligweide
Surf, kitesurf en jetski mogelijkheid	Niet toegestaan
Waterkwaliteit	
Gedurende 4 jaar	Goed
Blauwalgen	Blauwalg gevoelig strand
Drijflijnen	
Volgens bebording	Aanwezig
Daadwerkelijk aanwezig	Aanwezig
Afstand tot vaargeul	N.v.t
Waterdiepte bij de drijflijn	80 cm
Onderwaterbodem	
Onderwatertalud	Geleidelijk tot 13 meter, daarna snel steiler
Soort	Zandstrand
Toestand	Hard
Diktesliblaag	Geen slib aangetroffen

Zwerfvuil/ stenen onder water	Niet aangetroffen
Zwerfvuil op het strand/ligweide	Niet aangetroffen
Onderhoud strand	
Frezen/egaliseren	Uitgevoerd
Dikte reductielaag	1 cm donkergrijs/zwart
Inspectie	
Sanitair	Aanwezig
Afvalbakken	Voldoende aanwezig
Speelvoorzieningen	Niet aanwezig
Overige voorzieningen	Niet aanwezig
Bebording	Verboden voor honden
Onveilige situatie(s)	Geen
Onhygiënische situatie(s)	Rottend wier en vogeluitwerpselen op strand
Opmerkingen/bijzonderheden	Klein, geheel met hek omheind strandje
Beoordeling uitgevoerd onderhoud en dagelijks beheer	Algemeen onderhoud strand is redelijk te noemen. Inspectie strand water wordt regelmatig uitgevoerd
Advies/opmerkingen	
	Regelmatiger wier bij vloedlijn verwijderen Regelmatig veel vogeluitwerpselen op strand Gebruik strand door knobbelzwanen. Uitwerpselen van watervogels verwijderen. Strand word weinig tot niet gebruikt.

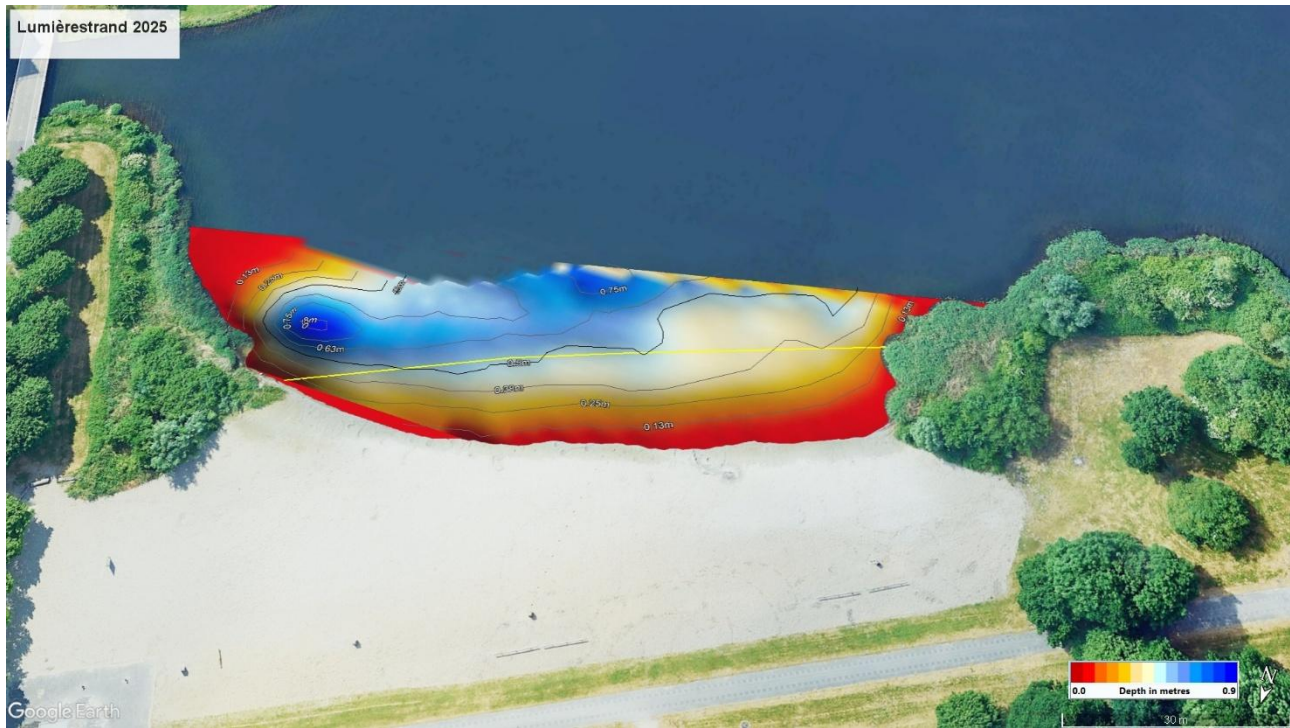
11.25 Lumièrestrand

Veiligheidsonderzoek 2025	Lumièrestrand 't Weerwater
Algemeen	
Eigenaar / beheerder	Gemeente Almere
Situering en omschrijving	Gelegen aan de rand van de Filmwijk aan het Weerwater in Almerestad
Omgevingsfactoren	Eén van de 3 stranden aan de grote plas 't Weerwater
Informatiebord	Aanwezig
Voorziening invaliden	Geen voorzieningen aanwezig
Horeca	Niet aanwezig
Parkeergelegenheid	Parkeren in woonwijken
Bereikbaar per openbaar vervoer	Bushalte op loopafstand
Lengte strand	Circa 150 meter
Zandstrand/ligweide	Zandstrand en ligweide
Surf, kitesurf en jetski mogelijkheid	Jetski verboden en surfen binnen drijflijnen verboden
Waterkwaliteit	
Gedurende 4 jaar	Uitstekend
Blauwalgen	Incidenteel overlast van blauwalgen
Drijflijnen	
Volgens bebording	Aanwezig
Daadwerkelijk aanwezig	Aanwezig
Afstand tot vaargeul	100 cm
Onderwaterbodem	
Onderwatertalud	Eerste 15 meter geleidelijk daarna snel aflopend
Soort	Zand
Toestand	Hard
Diktesliblaag	Geen slib aangetroffen

Zwerfvuil/ stenen onder water	Niet aangetroffen
Zwerfvuil op het strand/ligweide	Niet aangetroffen
Onderhoud strand	
Frezen/egaliseren	Wordt regelmatig uitgevoerd
Dikte reductielaag	1 cm lichtgrijs/zwart
Inspectie	
Sanitair	Toilet unit met douche
Afvalbakken	Voldoende aanwezig
Speelvoorzieningen	Diverse speeltoestellen aanwezig
Overige voorzieningen	Fietsrekken
Bebording	Alleen infobord
Onveilige situatie(s)	Niet aangetroffen
Onhygiënische situatie(s)	Soms blijft wier in de hoeken te lang liggen en gaat rotten.
Opmerkingen/bijzonderheden	Strand aan rand woonwijk, bereikbaar via fiets/wandelpaden
Beoordeling uitgevoerd onderhoud en dagelijks beheer	Algemeen onderhoud strand is goed te noemen. Inspectie strand en water wordt regelmatig uitgevoerd.
Advies/opmerkingen	
	Regelmatig aangespoeld wier verwijderen en strand egaliseren (kuilen) Eikenbomen bij strand regelmatig controleren op Eikenprocesierups. Afgelopen seizoen veel last gehad van blauwalg.
