OMGEVINGSDIENST

Veilig en schoon zwemwater in Flevoland

Veiligheidsonderzoek 2023

Opdrachtgever : Provincie Flevoland
Opdrachtnemer : Omgevingsdienst Flevoland & Gooi en Vechtstreek (OFGV)
Adres : Botter 14-15
Postbus 2341
8203 AH Lelystad
Team : Leefomgeving
Teamleider : M. Roelen
Auteur : I. Dierkx & T. Pieterse
Toezichthouders : I. Dierkx & T. Pieterse
Foto's : Google Earth (Maps) & OFGV
: www.waterdieptekaart.nl
: www.zwemwater.nl
: I. Dierkx & T. Pieterse
: Luchtfoto's blauwalgvluchten Rijkswaterstaat (RWS)
Plaats & datum : Lelystad, 16 januari 2023

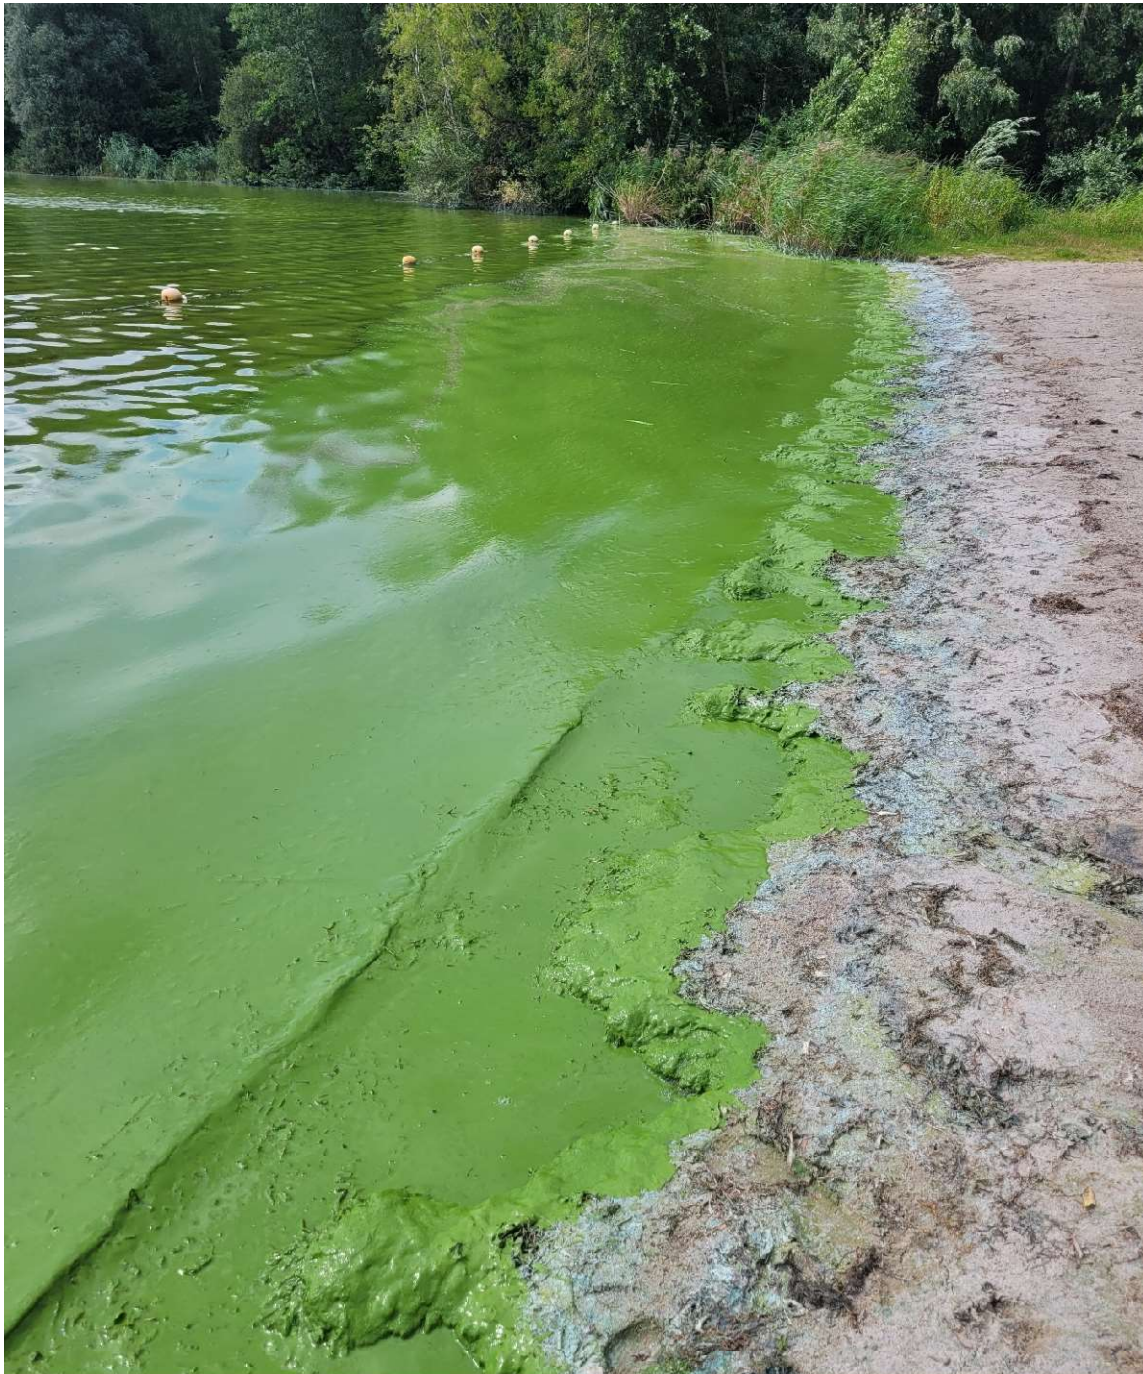
Negatief Zwemadvies Zwemstrand Almere Haven te Almere i.v.m. blauwalgen

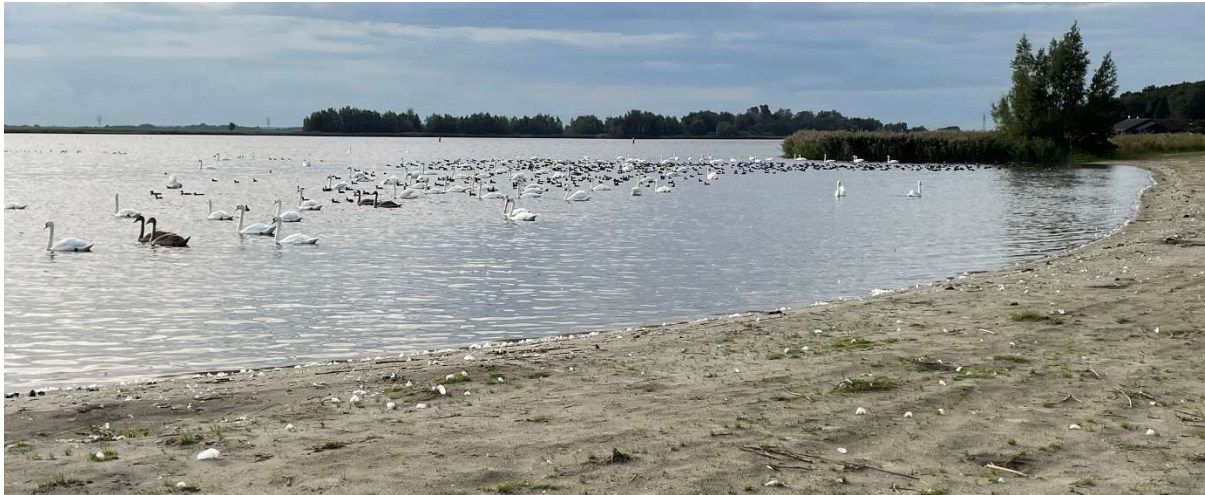
In de Provincie Flevoland liggen 31 zwemwaterlocaties en 2 potentiële zwemlocatie. Hiervan zijn er 17 gelegen aan de Randmeren. De Randmeren zijn een geliefd gebied, het merendeel van deze Randmeren is gelegen in beschermd Natura 2000-gebied en is o.a. aangewezen voor de Vogelrichtlijn. In de Randmeren komen veel watervogels voor, waaronder ganzen en knobbelzwanen. Deze twee soorten zijn de laatste jaren enorm in aantallen toegenomen en maken massaal gebruik van onze stranden/zwemzones om daar overdag te foerageren en 's avonds uit te rusten. Het water is ondiep en erg voedselrijk (kranswieren). Dit heeft tot gevolg dat de stranden de volgende morgen bezaaid zijn met uitwerpselen en aangespoeld wier. Dit nodigt de badgast niet uit om te zwemmen of hier te zonnen. Naast de uitstraling van het strand is er ook nog het hygiënisch aspect. Voor de beheerders van de stranden ligt er de taak om de stranden iedere ochtend schoon te maken. Deze taak kost veel extra inspanning en geld. Met dit in het achterhoofd is het goed om eens te kijken naar een eventuele oplossing in de trant van 'Natuur en Recreatie samen, met ruimte en rust, voor mens en dier'!

Grote aantallen zwanen op het Abbertstrand, gelegen in gemeente Dronten.

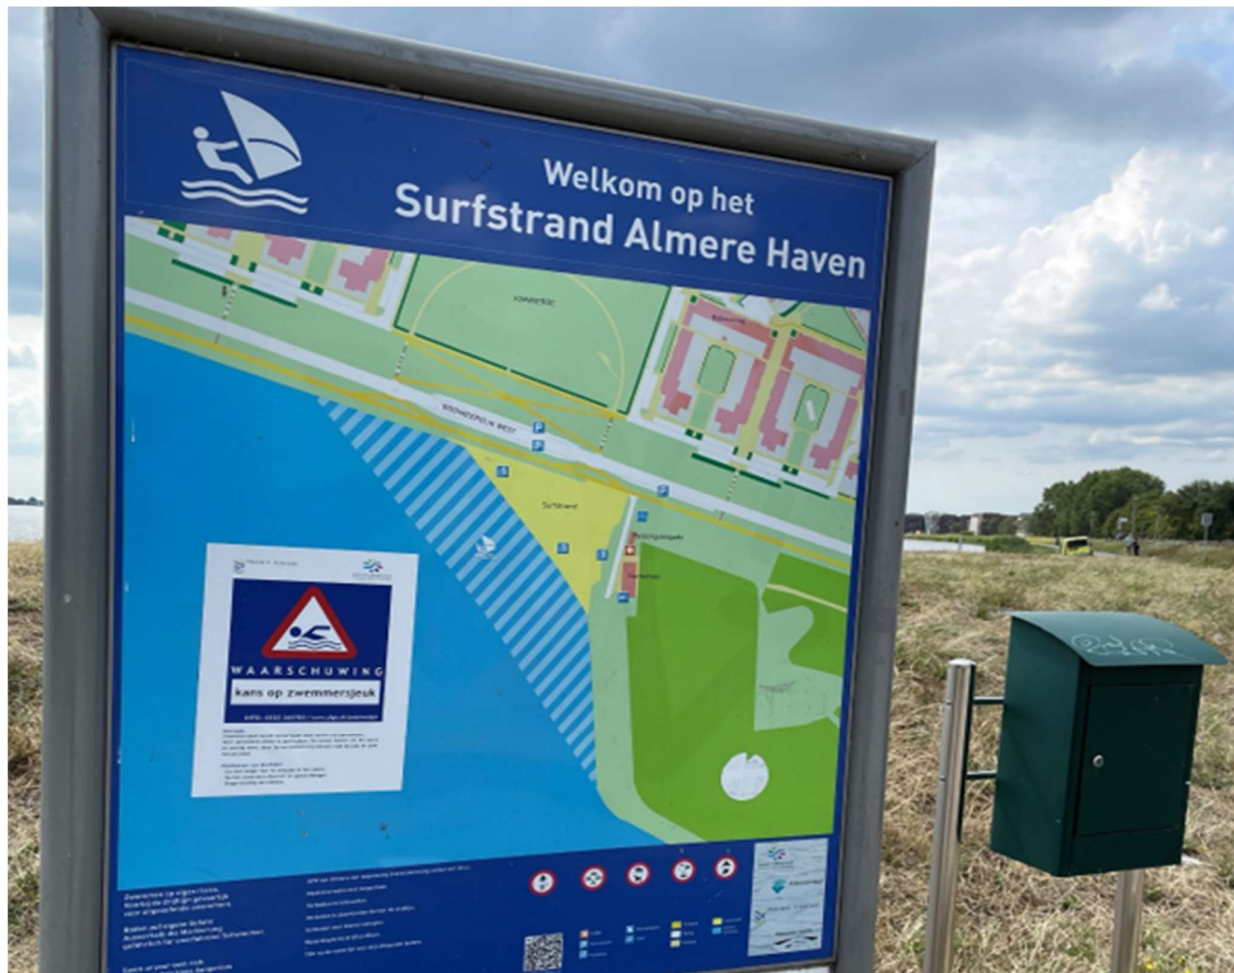
Een ingestelde waarschuwing i.v.m. kans op zwemmersjeuk op het Surfstrand Almere haven tijdens het zwemseizoen 2023.

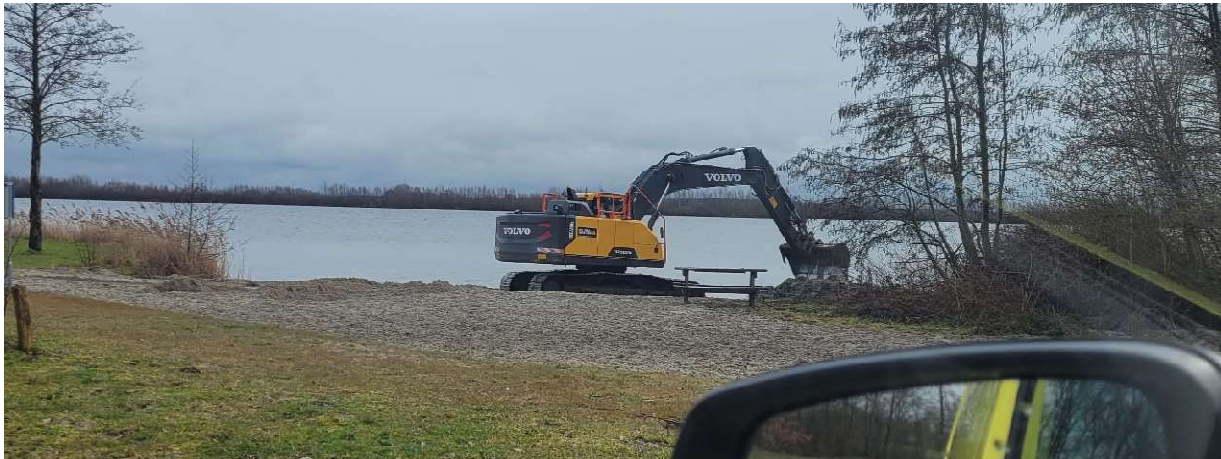
Werkzaamheden in en rond de zandstranden moeten zoveel mogelijk buiten het zwemseizoen worden uitgevoerd. Zeker tijdens zeer warme dagen is er vaak op het strand een enorme mensenmassa aanwezig en wordt er niet altijd goed opgelet, ondanks de genomen veiligheidsmaatregelen. Daarnaast is er bij het werken met zand in een natte omgeving altijd kans op drijfzandvorming. Kortom, waarom onnodig risico lopen als de werkzaamheden ook buiten het seizoen kunnen plaatsvinden. Mocht het niet anders kunnen, dan is het noodzakelijk om het gedeelte, waar aan het strand gewerkt wordt, met een hek af te sluiten. Ditzelfde geldt ook voor gedeelten waar een evenement op het strand plaatsvindt.

Werkzaamheden voor het zwemseizoen bij Erkermederstrand te Zeewolde,

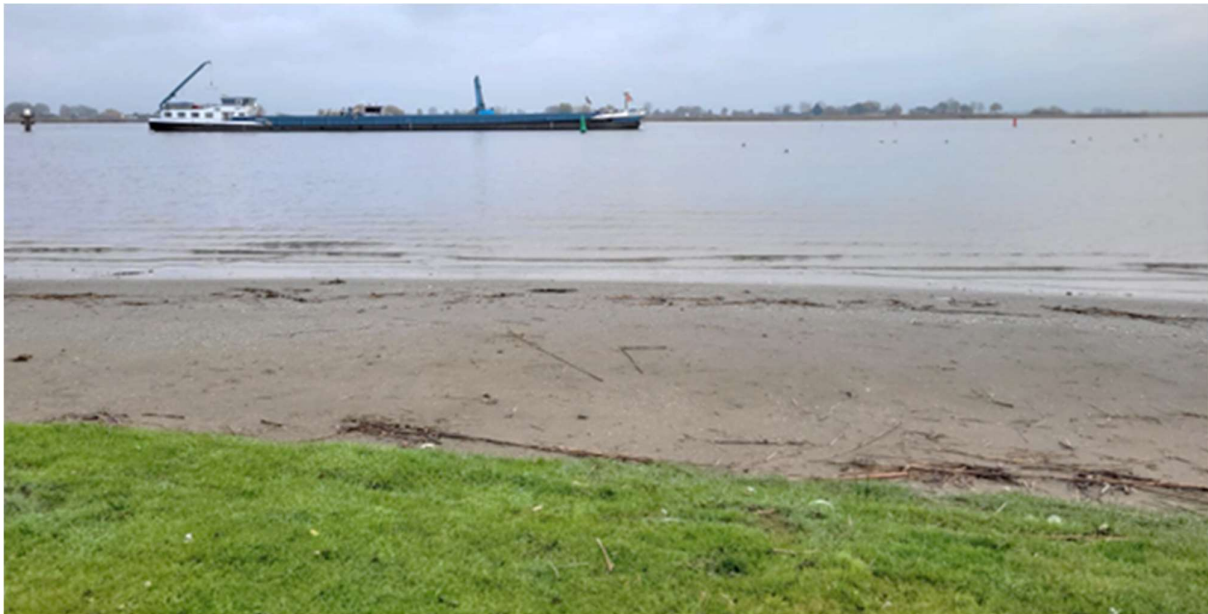
Het Abbertstrand aan het Drontermeer in Dronten.

Ondanks herhaaldelijk advies, zijn er momenteel nog steeds (gedeelten van) stranden waar de drijflijnen ontbreken. Hier en daar zijn op sommige stranden wel drijflijnen, maar deze hebben een minder drijfvermogen, of een verschoten kleur. Door de verschoten kleur zijn deze drijflijnen minder zichtbaar en hebben hierdoor hun functie verloren. Drijflijnen zijn van belang voor de ongeoefende zwemmer. Het geeft een scheidingslijn aan tussen de overgang van geleidelijk aflopend naar steil onderwatertalud en daarmee dieper water. Ook dienen zij als een scheidingslijn tussen de zwemzone en de vaargeul. Dit geldt zeker bij de stranden in de Randmeren waar de vaargeul soms erg dicht (25 meter) langs de zwemzone loopt.

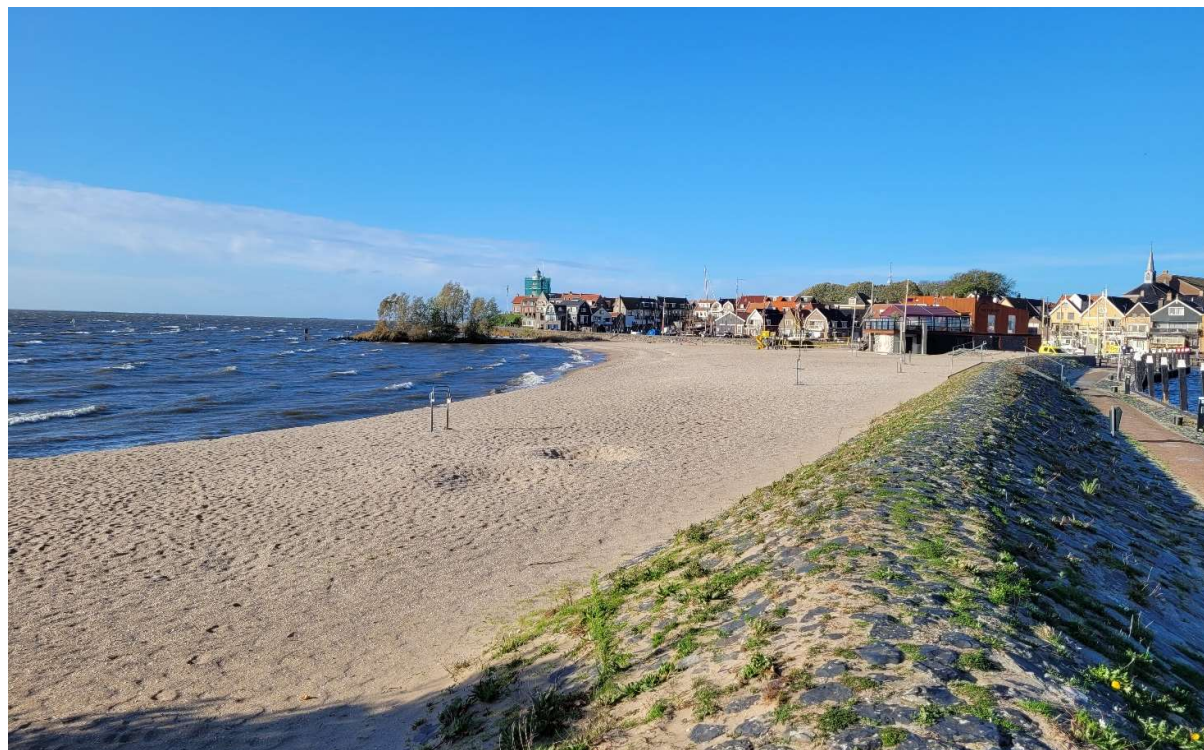
Staverse kade gelegen op Urk.

De Staverse kade is een strand gelegen aan het IJsselmeer naast de haveningang van Urk. Bezoekers van dit strandje komen voor het merendeel van Urk, maar dit strandje wordt ook gebruikt door havenpassanten. Hier en daar liggen glas en asresten op het strand, ook spoelen hier het gehele jaar veel schelpen aan. Het strand wordt 's avonds veel door Urker jeugd gebruikt. Op de stranden wordt dagelijks, gedurende het hoogseizoen, toezicht gehouden op de jeugd door speciaal ingehuurd beveiligers. Er zijn voldoende voorzieningen aanwezig, waaronder speeltoestellen en genoeg prullenbakken.

Beoordeling locatie:	Goed
Waterkwaliteitsklasse 4 jaar:	Uitstekend (blauwalg gevoelig)
Aanbevelingen/opmerkingen:	Zand regelmatig ontdoen van schelpen, glas en bierdoppen.

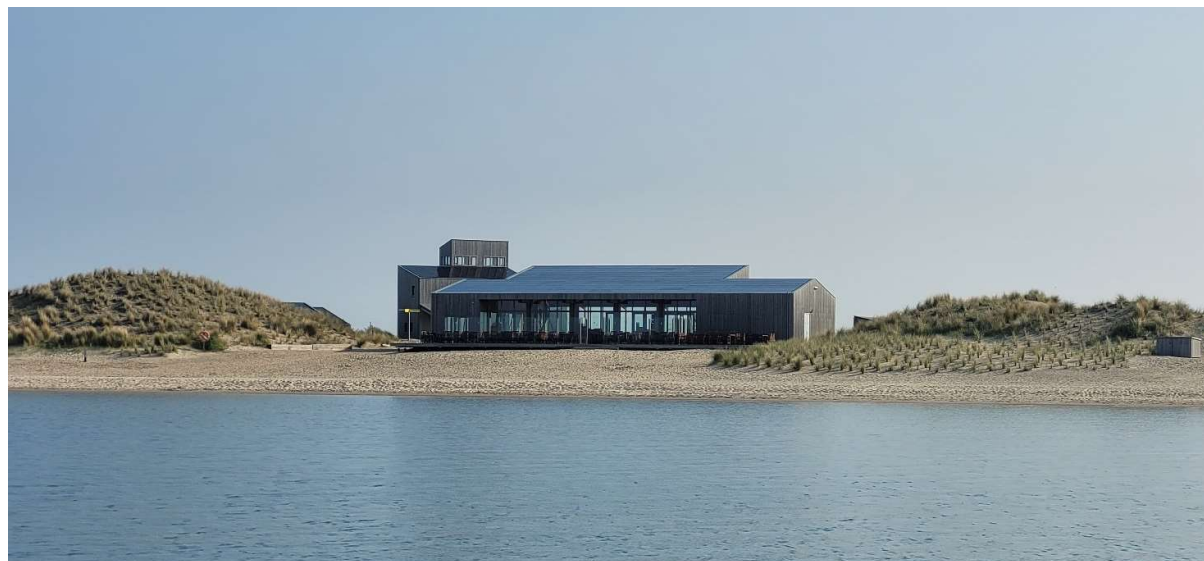
Havenstrand Markerwadden.

Beoordeling locatie:	Goed
Waterkwaliteitsklasse 4 jaar:	Uitstekend
Aanbevelingen/opmerkingen:	Strand kalft af door stroming en golfslag. Vloedlijn regelmatig egaliseren.

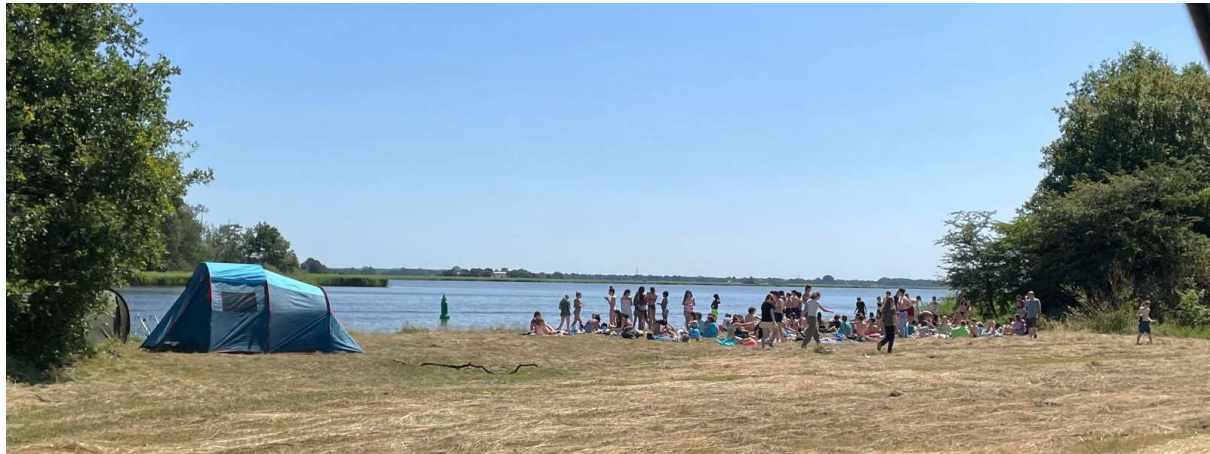
Een zogenaamde "wilde zwemplek" is een locatie die nog niet door een eigenaar/beheerder is aangemeld. Deze locatie is tijdens een controleronde aangetroffen of door iemand gemeld als een locatie waar een aanzienlijk aantal mensen regelmatig zwemt. Deze plekken worden door de toezichthouders van de OFGV visueel getoetst op veiligheid en hygiëne aspecten. Vaak hebben deze locaties onvoldoende potentie om een officiële locatie te worden. Dit kan komen doordat er een hemelwaterafvoer in de buurt is, de locatie dichtbij een vaargeul ligt, er watersport of gevaarlijke objecten in de buurt zijn, de locatie slecht bereikbaar is, enz. Mocht zo'n plek werkelijk direct gevaar opleveren, dan kan de OFGV ervoor kiezen om op de desbetreffend plek een zwemverbod in te stellen. Het is belangrijk deze plekken in kaart te brengen en te onderzoeken met als uitgangspunt 'voorkomen is beter als genezen'.

Wilde zwemplek aanmeerplaats Drontermeerdijk.

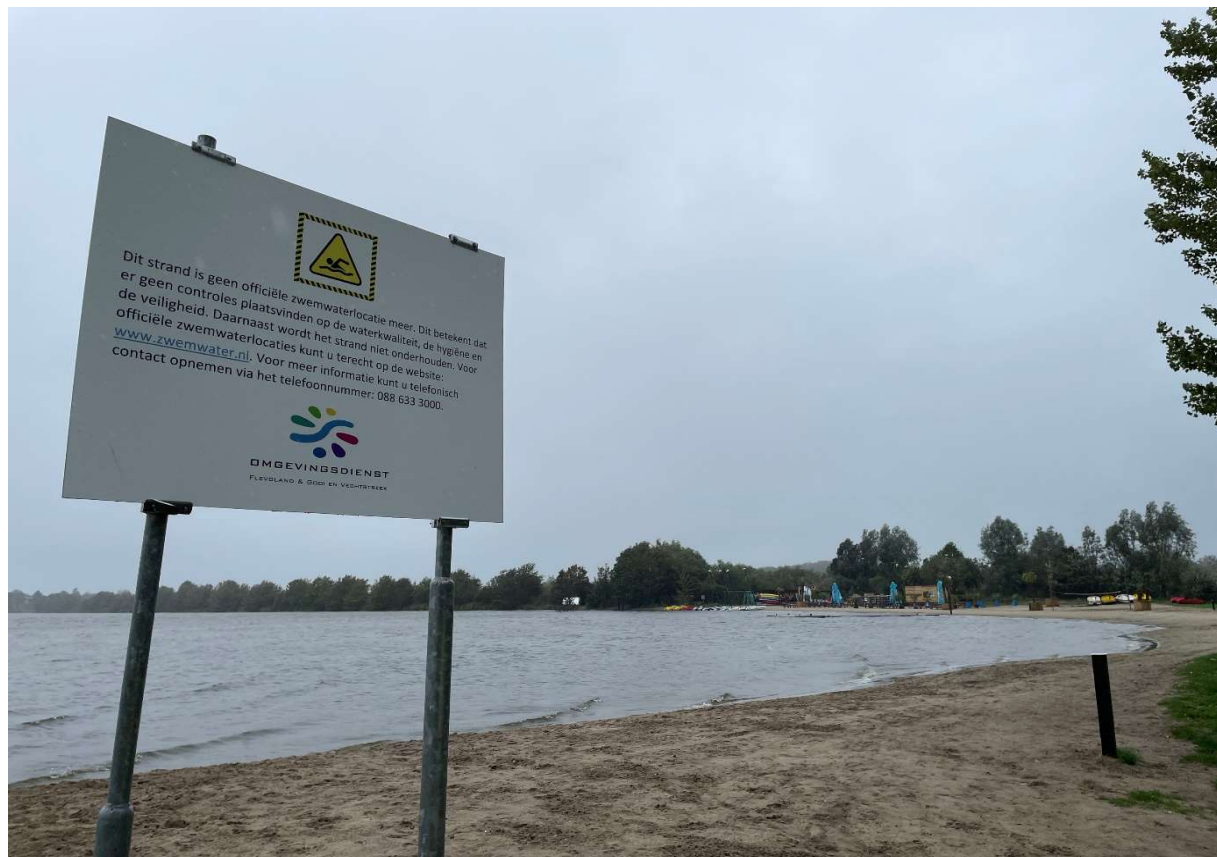
In de aanloop van het zwemseizoen 2023 is er door de Provincie Flevoland in overleg met de waterbeheerder gekozen om het Bovenwater te Lelystad af te voeren als officiële zwemwaterlocatie. De locatie in kwestie had al enkele jaren last van een aanhoudende slechte waterkwaliteit met langdurig ingestelde maatregelen als gevolg in de voorgaande jaren. De beheerder (de gemeente Lelystad) heeft zoals gebruikelijk bij het afvoeren van een officiële zwemwaterlocatie, de locatie onaantrekkelijk gemaakt. De ingang is hierbij veranderd, de officiële borden zijn weggehaald en er is een waarschuwbord geplaatst. Op dit bord worden bezoekers erop gewezen dat het strand in kwestie geen officiële zwemwaterlocatie meer is en dat er geen watermetingen en onderhoud worden verricht. Tenslotte wordt er verwezen naar www.zwemwater.nl voor officiële zwemwaterlocaties.

Het waarschuwbord bij het Bovenwater te Lelystad.

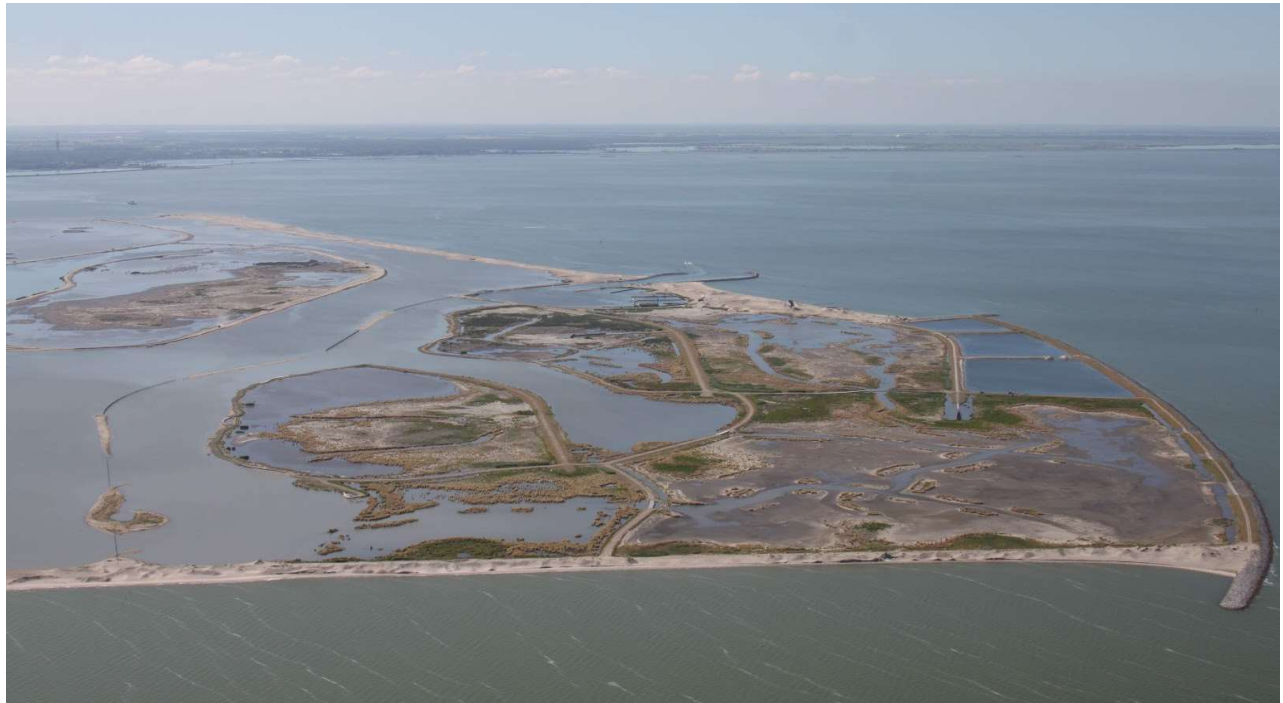
Veiligheidsonderzoek 2023	Havenstrand Markerwadden, Lelystad
Algemeen	
Eigenaar/beheerder	Natuurmonumenten/ Beheerderspost bij Natuurhaven
Situering en omschrijving	Strand gelegen Haveneiland in het Markermeer in gemeente Lelystad
Omgevingsfactoren	Haveneiland is onderdeel van groep Natuureilanden de Markerwadden.
Informatiebord	Niet aanwezig
Voorziening invaliden	Aanwezig in het paviljoen
Accommodatie	Meerdere vakantiehuisjes
Horeca	Paviljoen
Parkeergelegenheid	n.v.t.
Bereikbaar per openbaar vervoer	Per veerboot en diverse charterschepen te bereiken
Lengte strand	770 meter
Zandstrand/ligweide	Zandstrand
Surf, kitesurf en jetski mogelijkheid	Niet toegestaan
Waterkwaliteit	
Geurende 4 jaar	Uitstekend
Blauwalgen	Geen blauwalg gevoelig strand
Drijflijnen	
Volgens bebording	Niet aanwezig
Daadwerkelijk aanwezig	Niet aanwezig
Afstand tot vaargeul	Onbekend
Waterdiepte bij de drijflijn	n.v.t.
Onderwaterbodem	
Onderwatertalud	Onbekend

Soort	Zand
Toestand	Harde bodem
Zwerfvuil/ stenen onder water	Niet aangetroffen
Zwerfvuil op het strand/ligweide	Niet aangetroffen
Onderhoud strand	
Frezen/egaliseren	Niet regelmatig
Dikte reductielaag	Dik zandpakket
Inspectie	
Sanitair	Aanwezig in het paviljoen
Afvalbakken	Geen
Speelvoorzieningen	Geen
Overige voorzieningen	Geen
Bebording	Niet geplaatst
Onveilige situatie(s)	Boten in de zwemzone
Onhygiënische situatie(s)	Geen
Opmerkingen/bijzonderheden	Alleen met boot te bereiken.
Beoordeling uitgevoerd onderhoud en dagelijks beheer	Algemeen onderhoud strand is goed te noemen. Inspectie strand/ water wordt regelmatig uitgevoerd
Advies/opmerkingen	
	Strand kavelt snel af door golfslag. Drijflijn ontbreekt, advies is om deze te realiseren.

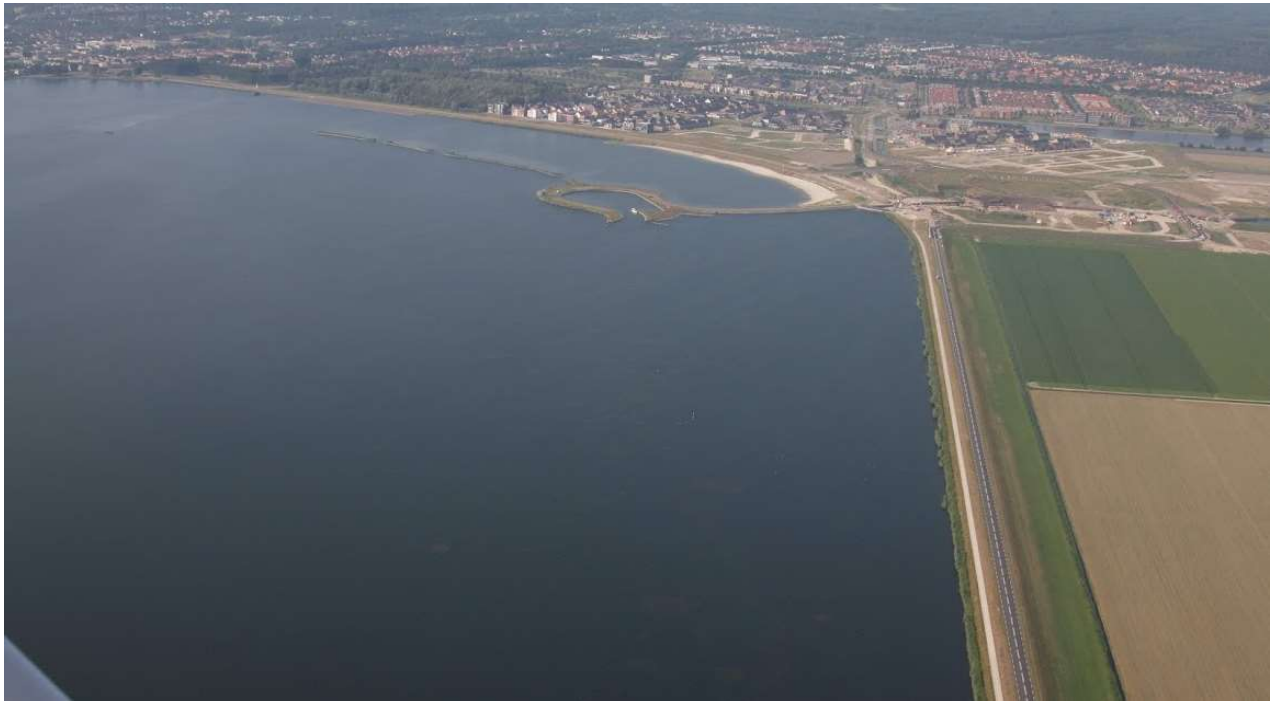
11.32 Lanterstrand

Veiligheidsonderzoek 2023	Lanterstrand (strand in aanleg), Zeewolde
Algemeen	
Eigenaar/beheerder	Gemeente Zeewolde
Situering en omschrijving	Strand gelegen ten noorden van Zeewolde bij Tulpeneiland aan het Wolderwijd
Omgevingsfactoren	Gelegen aan voet van de Zeewolderdijk naast Sluis Tulpeneiland
Informatiebord	n.v.t.
Voorziening invaliden	n.v.t.
Accommodatie	n.v.t.
Horeca	n.v.t.
Parkeergelegenheid	n.v.t.
Bereikbaar per openbaar vervoer	n.v.t.
Lengte strand	n.v.t.
Zandstrand/ligweide	Zandstrand
Surf, kitesurf en jetski mogelijkheid	Niet toegestaan
Waterkwaliteit	
Gedurende 4 jaar	n.v.t.
Blauwalgen	n.v.t.
Drijflijnen	
Volgens bebording	n.v.t.
Daadwerkelijk aanwezig	n.v.t.
Afstand tot vaargeul	n.v.t.
Waterdiepte bij de drijflijn	n.v.t.
Onderwaterbodem	
Onderwatertalud	Geleidelijk
Soort	Zand
Toestand	Harde bodem
Zwerfvuil/ stenen onder water	Niet aangetroffen
Zwerfvuil op het strand/ligweide	Niet aangetroffen
Onderhoud strand

Frezen/egaliseren	n.v.t.
Dikte reductielaag	n.v.t.
Inspectie	
Sanitair	n.v.t.
Afvalbakken	Er zijn afvalbakken geplaatst
Speelvoorzieningen	n.v.t.
Overige voorzieningen	n.v.t.
Bebording	Geen
Onveilige situatie(s)	n.v.t.
Onhygiënische situatie(s)	Veel uitwerpselen van watervogels op het strand
Opmerkingen/bijzonderheden	Er wordt aan het fietspad gewerkt
Beoordeling uitgevoerd onderhoud en dagelijks beheer	n.v.t.
Advies/opmerkingen	
	Strand is nog in aanleg. Waterkwaliteit wordt al wel gemeten. Veel watervogels waargenomen in de zwemzone. Op de strekdam verblijft een kolonie kokmeeuwen en zwartkopmeeuwen. Afgelopen jaar last gehad van vogelgriep.
