# **Veilig en schoon zwemwater in Flevoland**

*Veiligheidsonderzoek 2022*

Opdrachtgever : Provincie Flevoland  
Opdrachtnemer : Omgevingsdienst Flevoland & Gooi en Vechtstreek (OFGV)  
Adres : Botter 14-15  
Postbus 2341  
8203 AH Lelystad

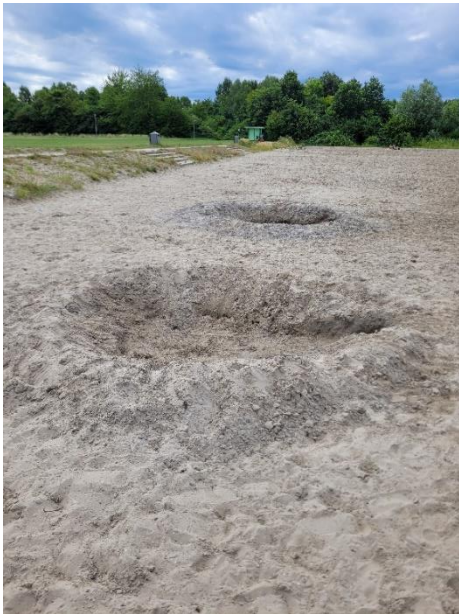
*Kinderen graven er zomers op los.*

12. Kinderen graven graag in het zandstrand. De gaten en kuilen die hierdoor ontstaan, kunnen als er water in blijft staan een bron van bacteriën vormen. Ook zijn dit de plekken waar bruine ratten graag in urineren, met als risico kans op besmetting van de ziekte van Weil. Het is daarom belangrijk om de stranden regelmatig te egaliseren.

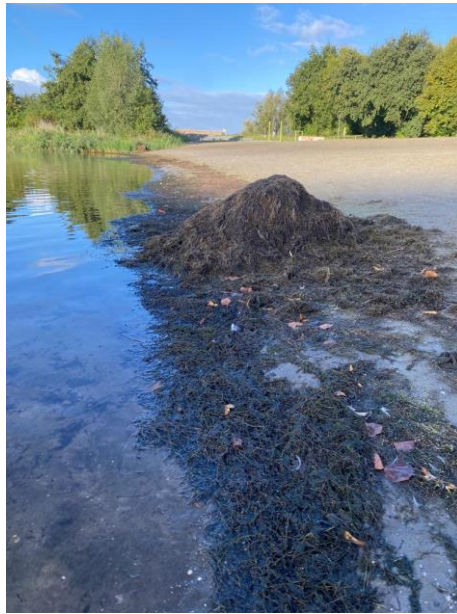
*Rottend wier langs de vloedlijn.*

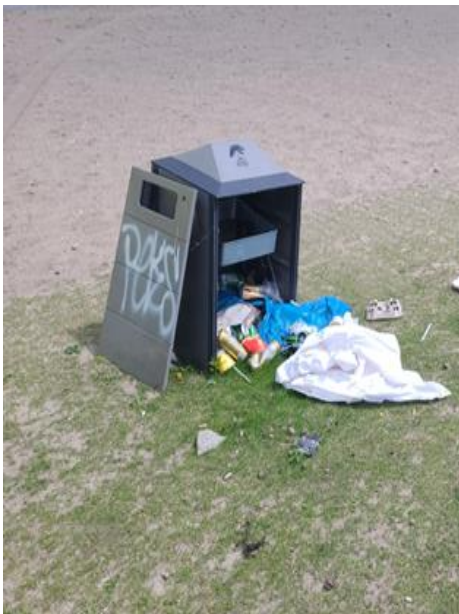
*Kapotte prullenbakken.*

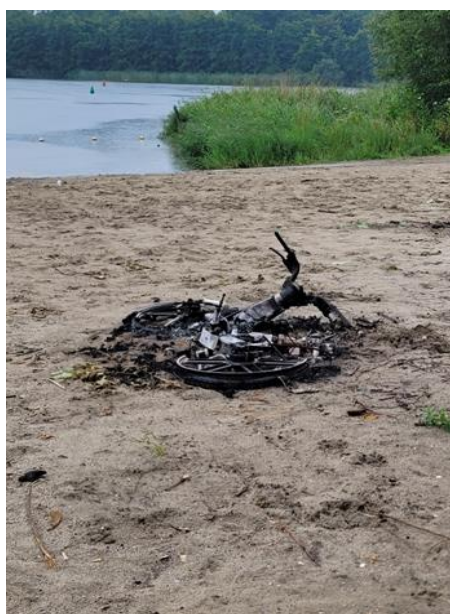
*Uitgebrande scooter op het strand.*

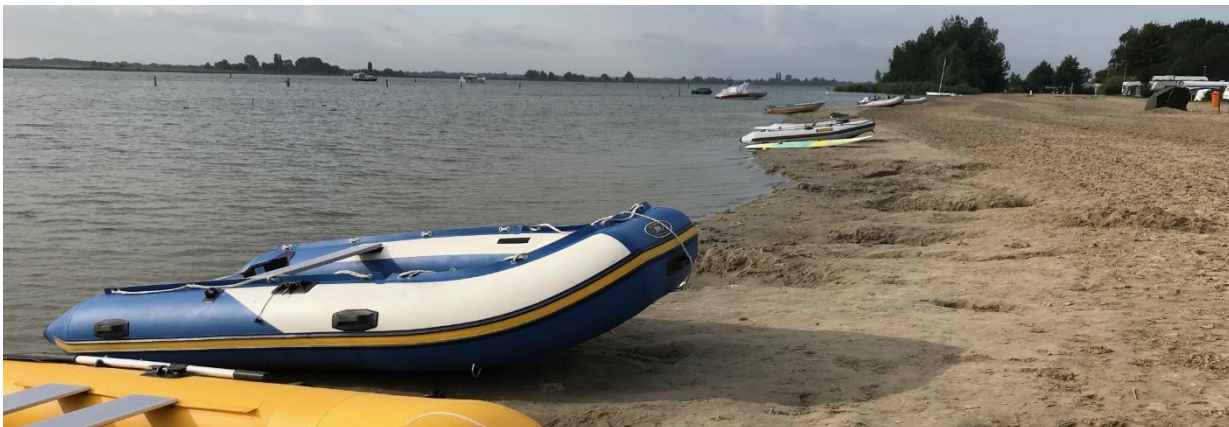
Het is verboden om met bootjes binnen de zwemzone te komen. Helaas zien we steeds vaker dat recreanten/bezoekers hun bootje in de zwemzone aanmeren. Een zwemzone hoort ten allen tijde een veilige zone te zijn, bootjes horen hierin zeker niet thuis.

*Bootjes aangemeerd langs de vloedlijn bij het strand.*

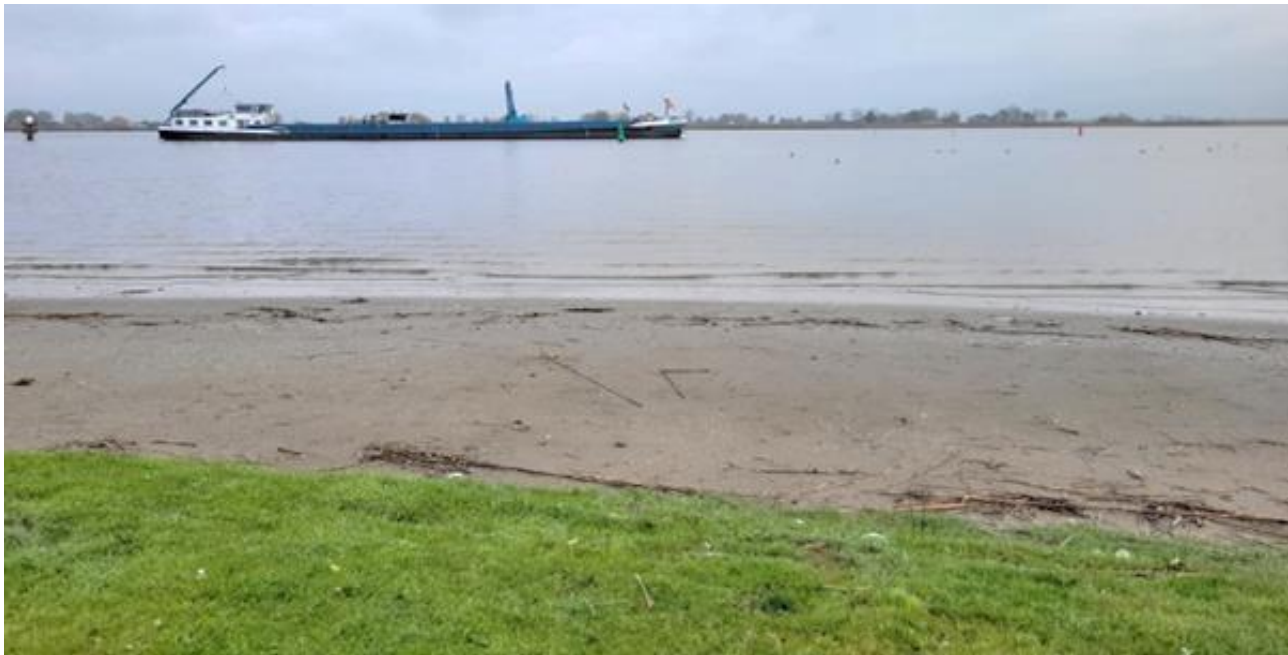
*Het Abbottstrand aan het Drontermeer in Dronten.*

Ondanks herhaaldelijke advies, zijn er momenteel nog steeds (gedeelten van) stranden waar de drijflijnen ontbreken. Hier en daar zijn op sommige stranden wel drijflijnen, maar deze hebben dan een minder drijfvermogen waarbij de kleur ook verschoten is. Door de verschoten kleur zijn deze drijflijnen minder zichtbaar en hebben hierdoor hun functie verloren. Drijflijnen zijn van belang voor de ongeoefende zwemmer. Het geeft een scheidingslijn aan tussen de overgang van geleidelijk aflopend naar steil onderwatertalud en daarmee dieper water. Ook dienen zij als een scheidslijn tussen de zwemzone en de vaargeul. Dit geldt zeker bij de stranden in de Randmeren waar de vaargeul soms erg dicht (25 meter) langs de zwemzone loopt.

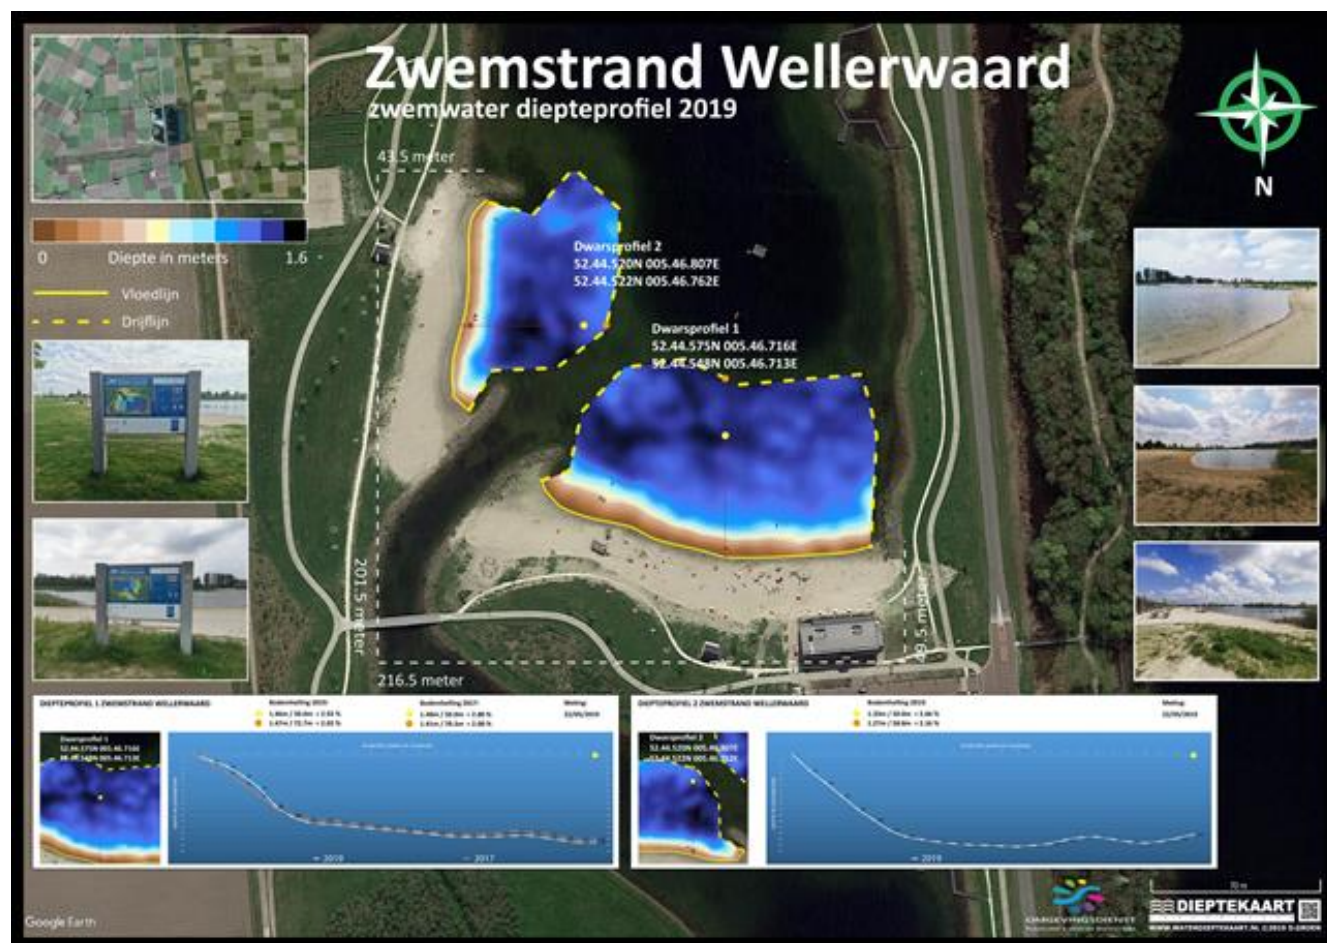
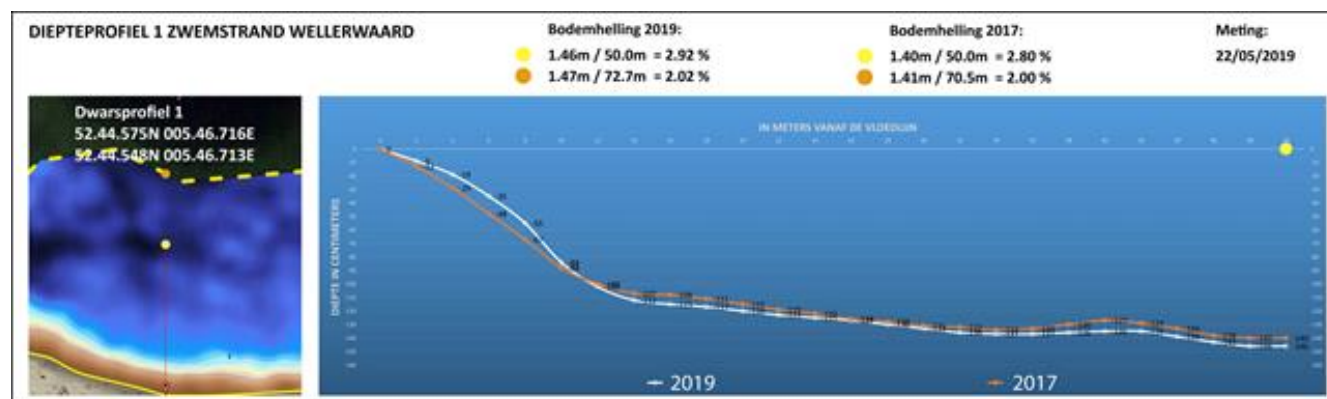
## 11.1 Strand Wellerwaard

Bijzonderheden – Geleidelijk bodemverloop.

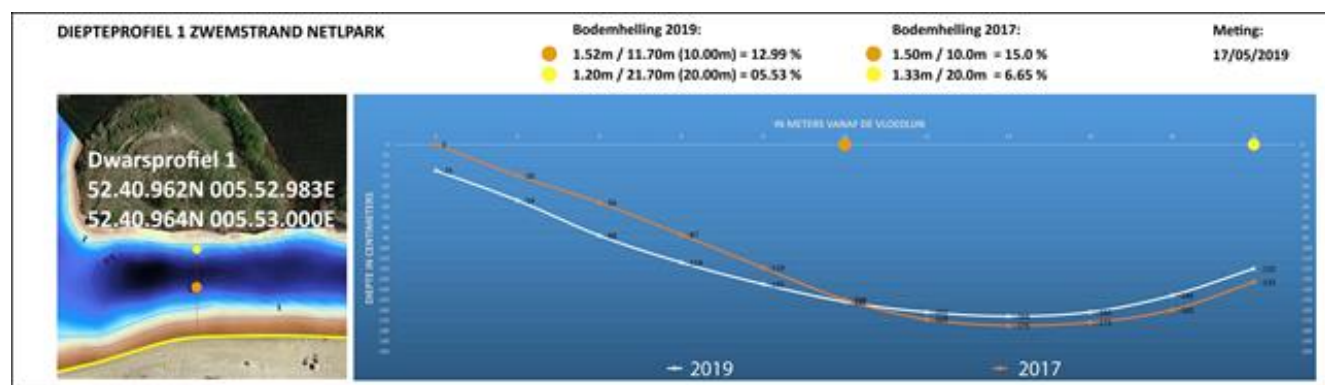
## 11.2 Netl Park

Bijzonderheden – Bodemverloop gaat eerste 12 meter geleidelijk daarna snel naar dieper water.

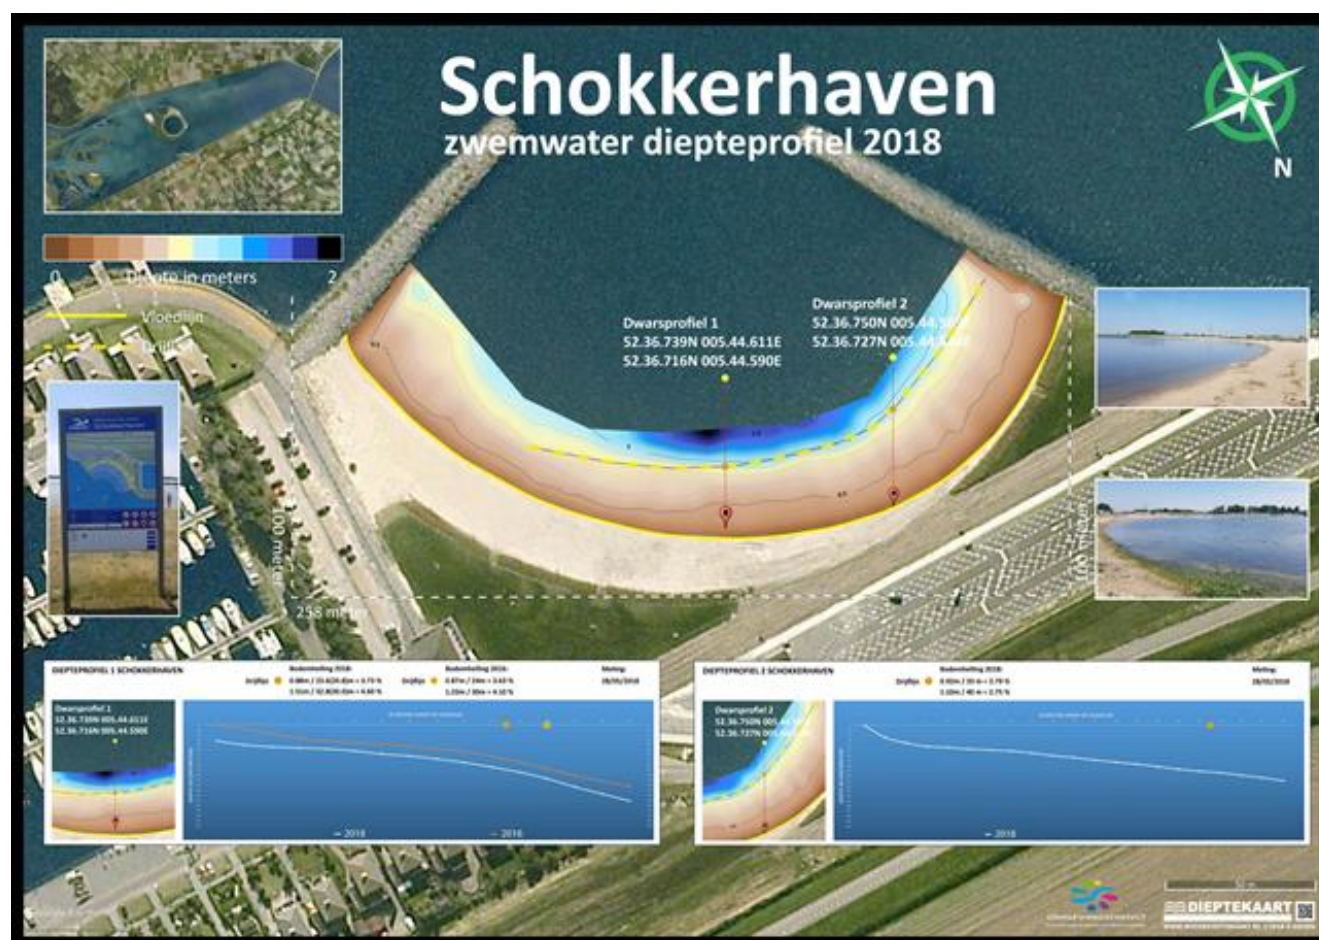
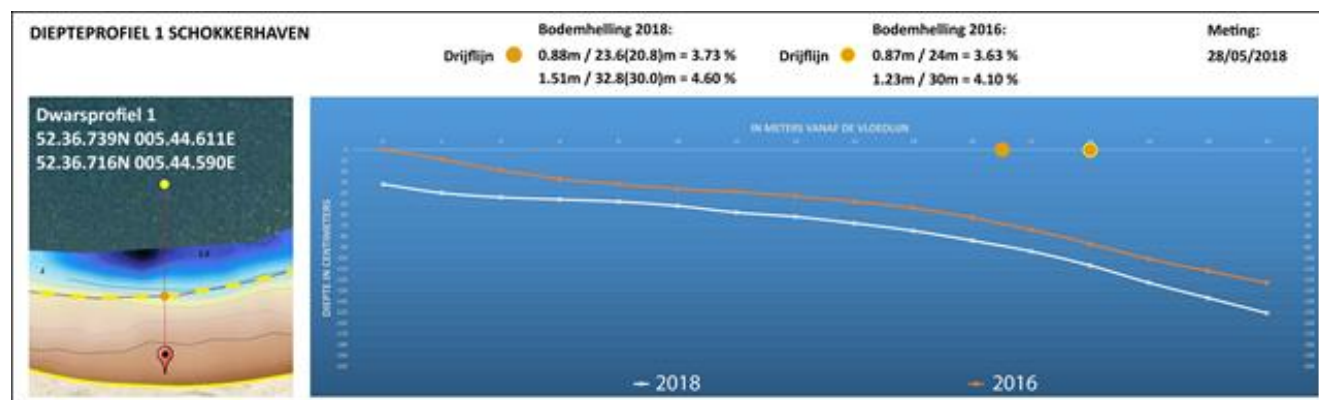
## 11.3 Strand Schokkerhaven

Bijzonderheden – Geleidelijk bodemverloop.

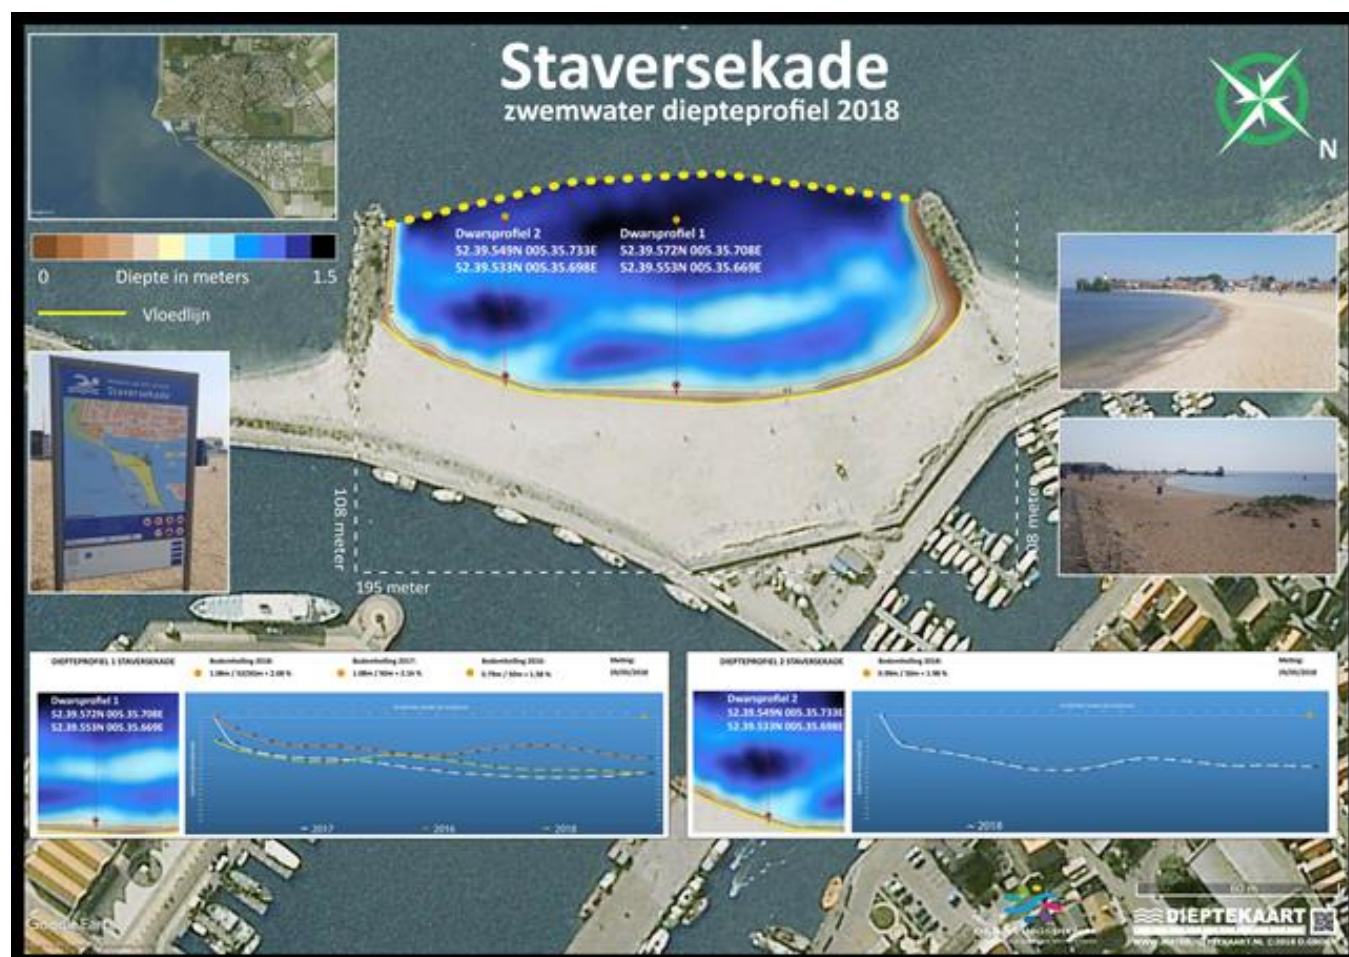
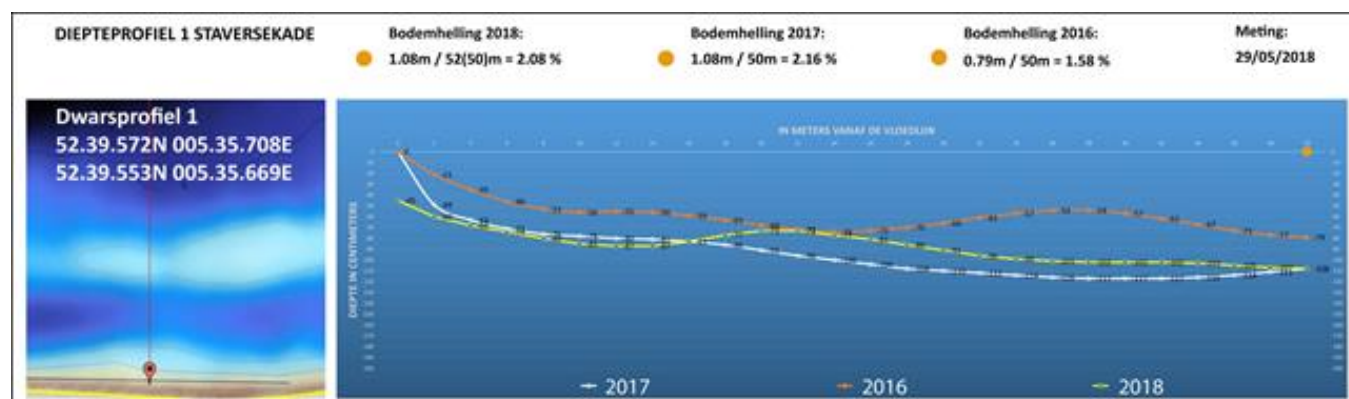
## 11.5 Strand Staversekade

Bijzonderheden – Geleidelijk bodemverloop.

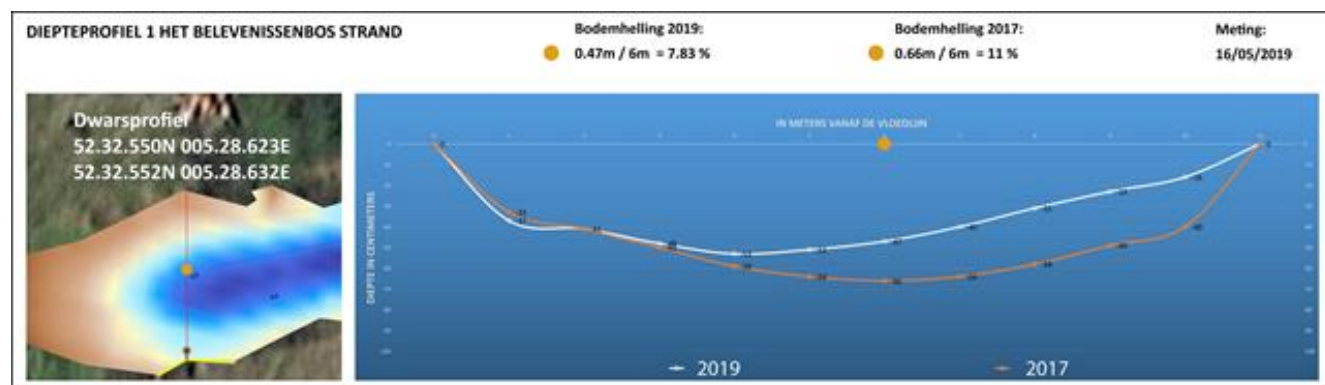
## 11.6 Het Belevenissenbos

Bijzonderheden – Zeer steil bodemverloop.

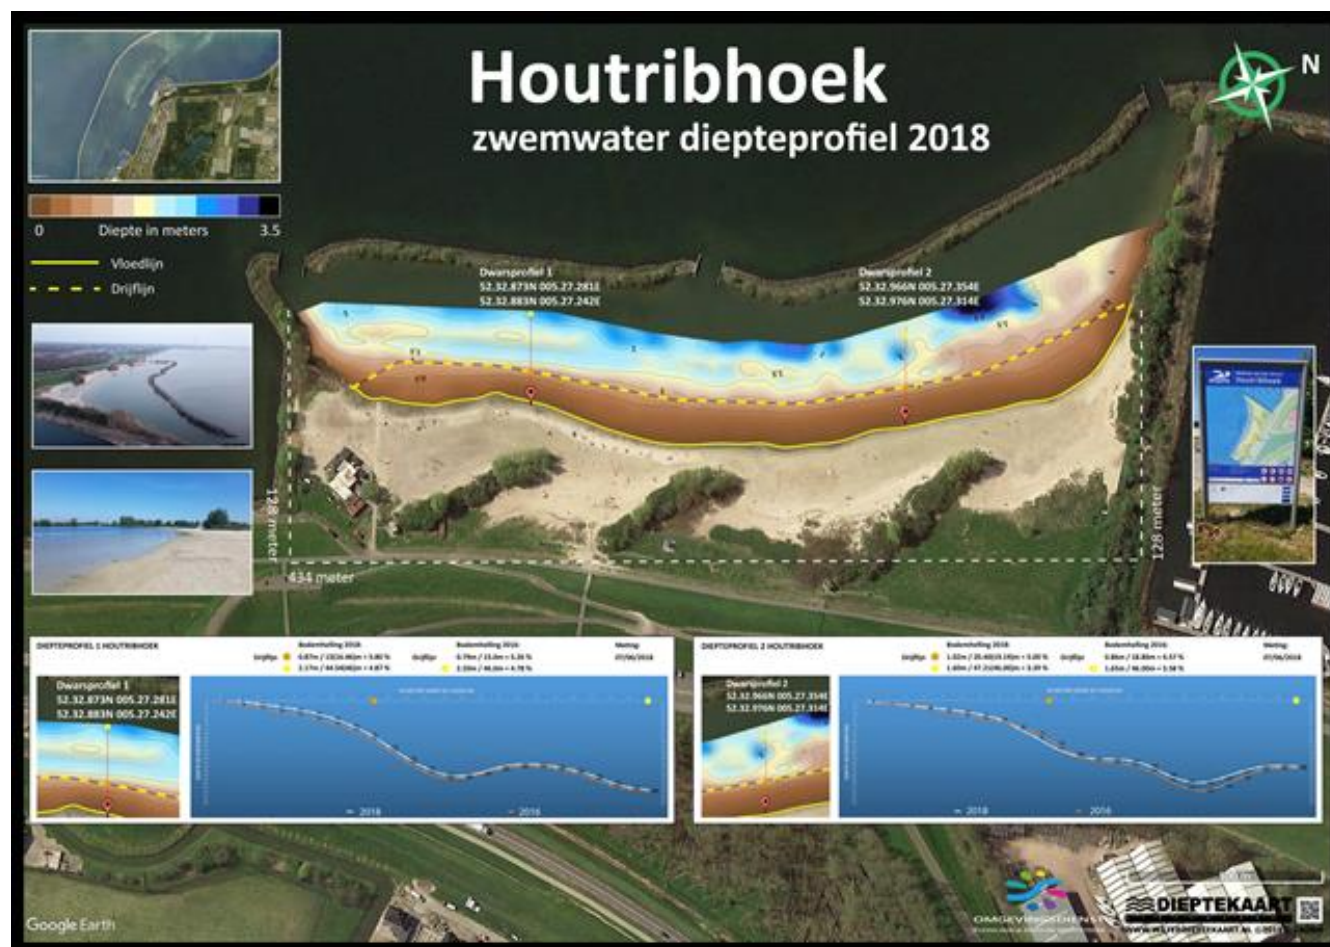
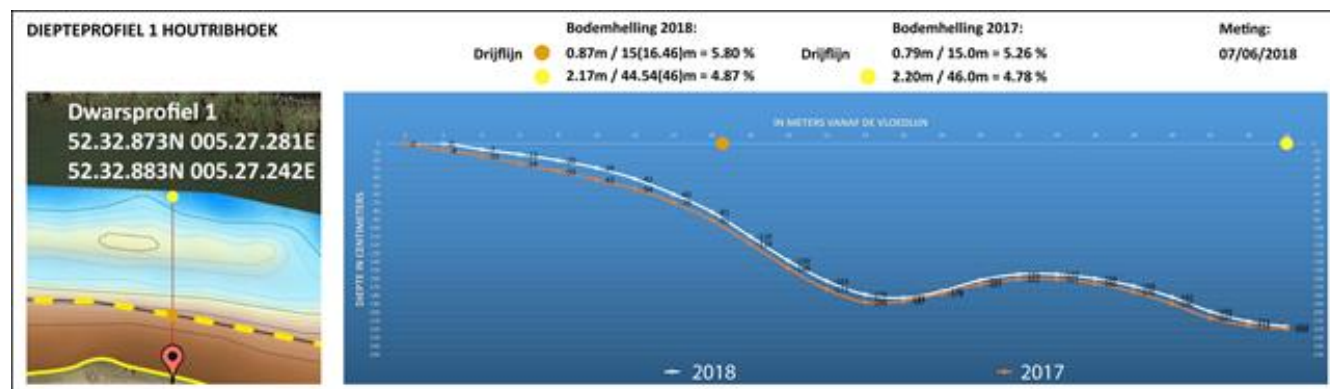
## 11.7 Houtribhoek

Bijzonderheden – Zeer Geleidelijk bodemverloop.

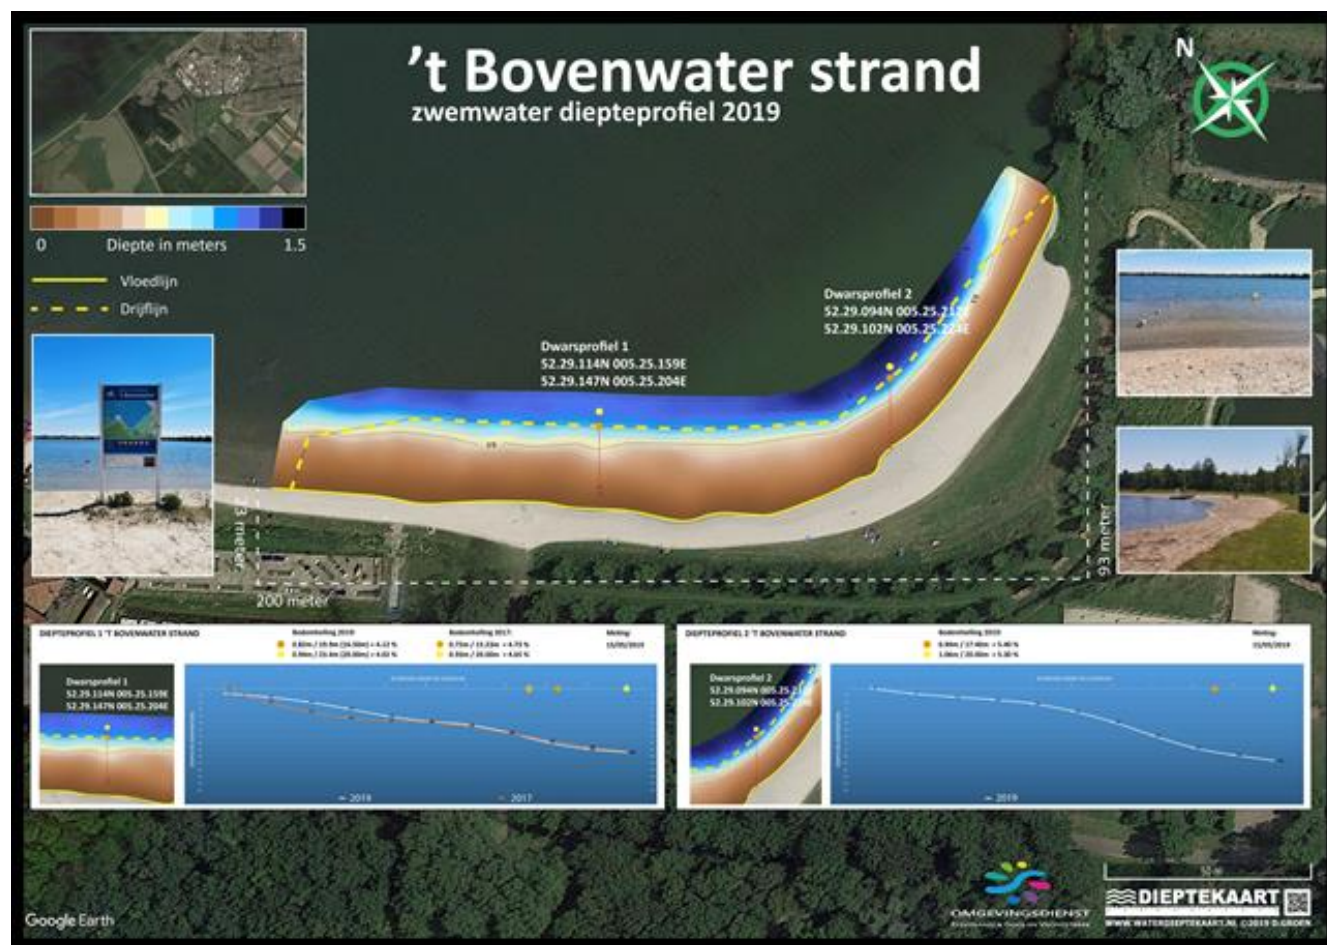
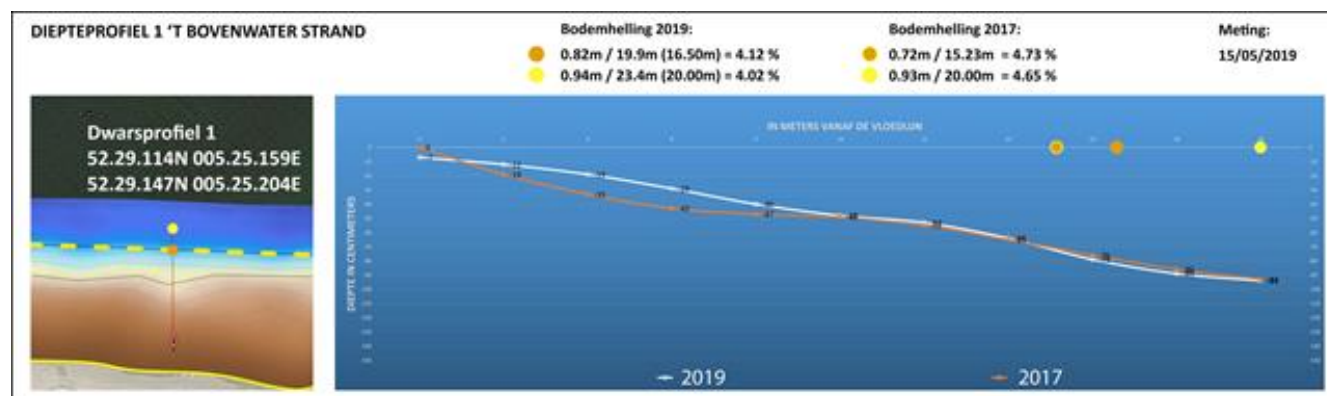
## 11.8 't Bovenwater

Bijzonderheden – Redelijk geleidelijk bodemverloop.

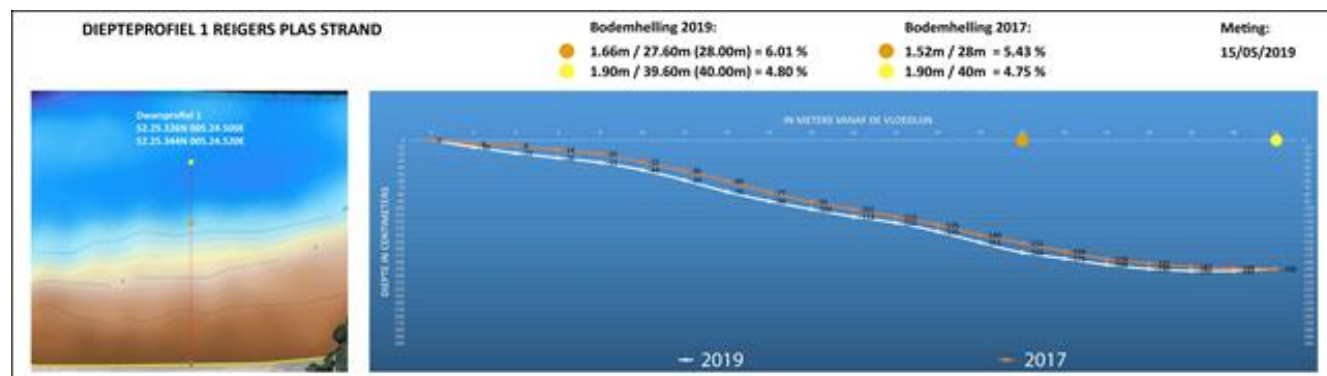
## 11.9 Strand Reigerplas

Bijzonderheden – Na 15 meter steil bodemverloop

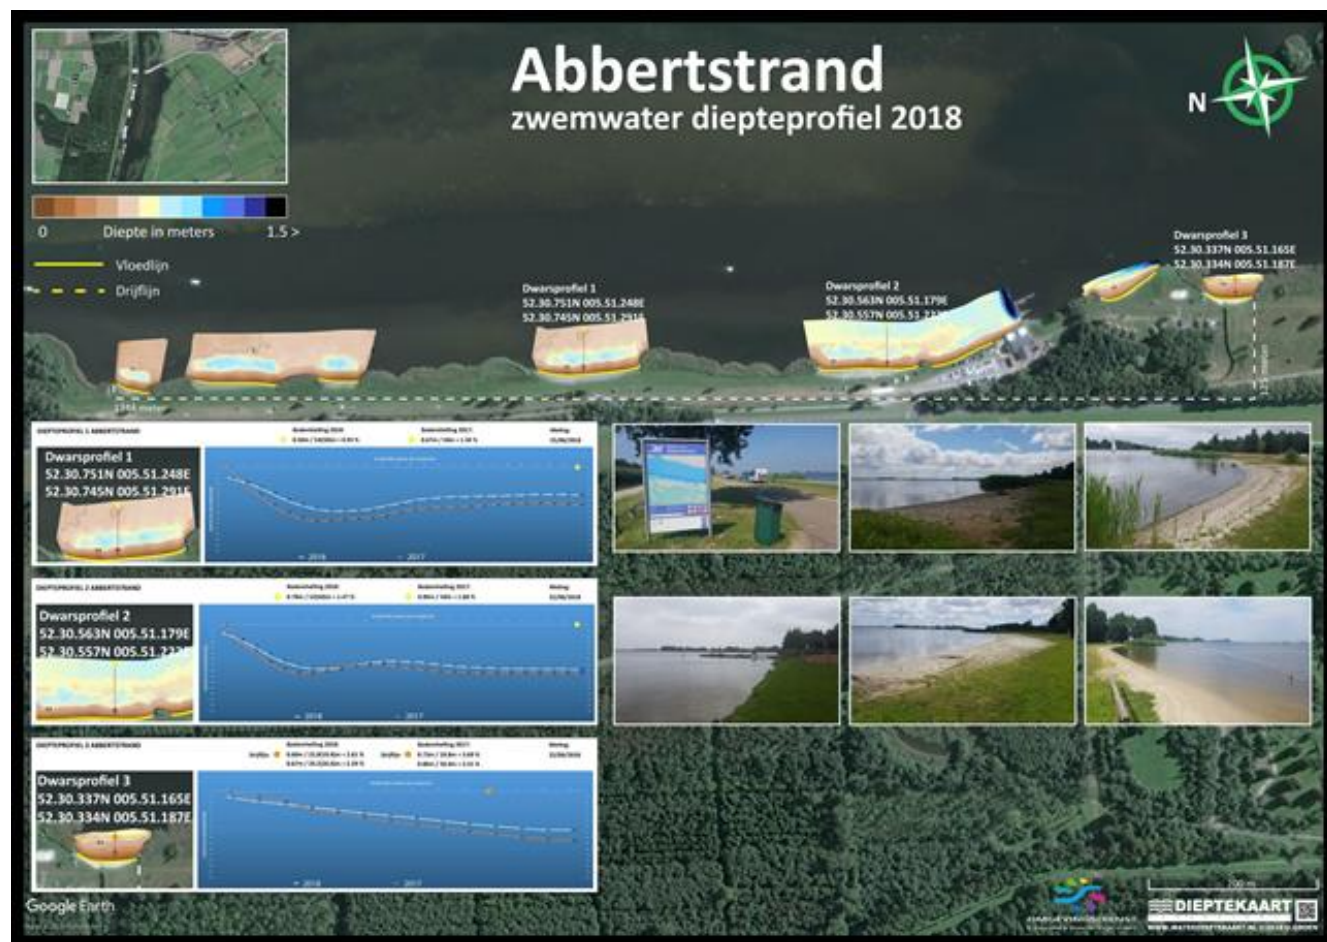
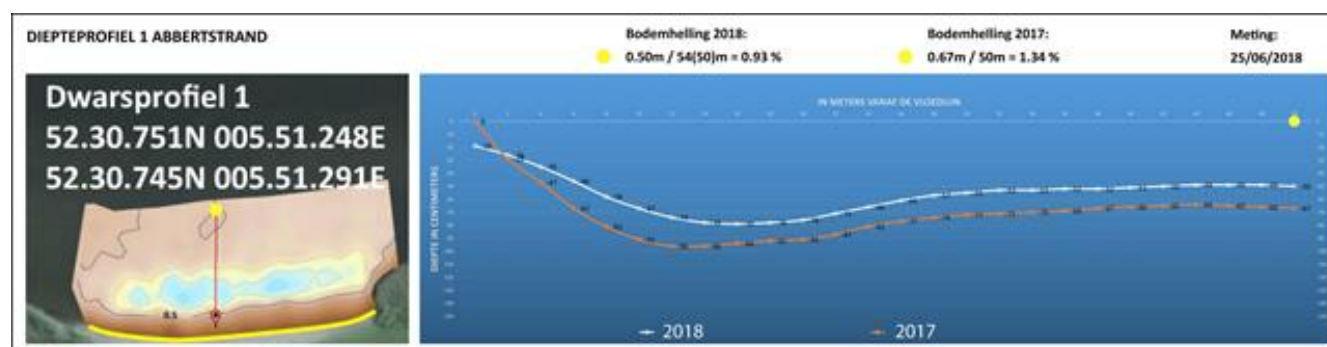
## 11.10 Abbertstrand

Bijzonderheden – Zeer Geleidelijk bodemverloop.

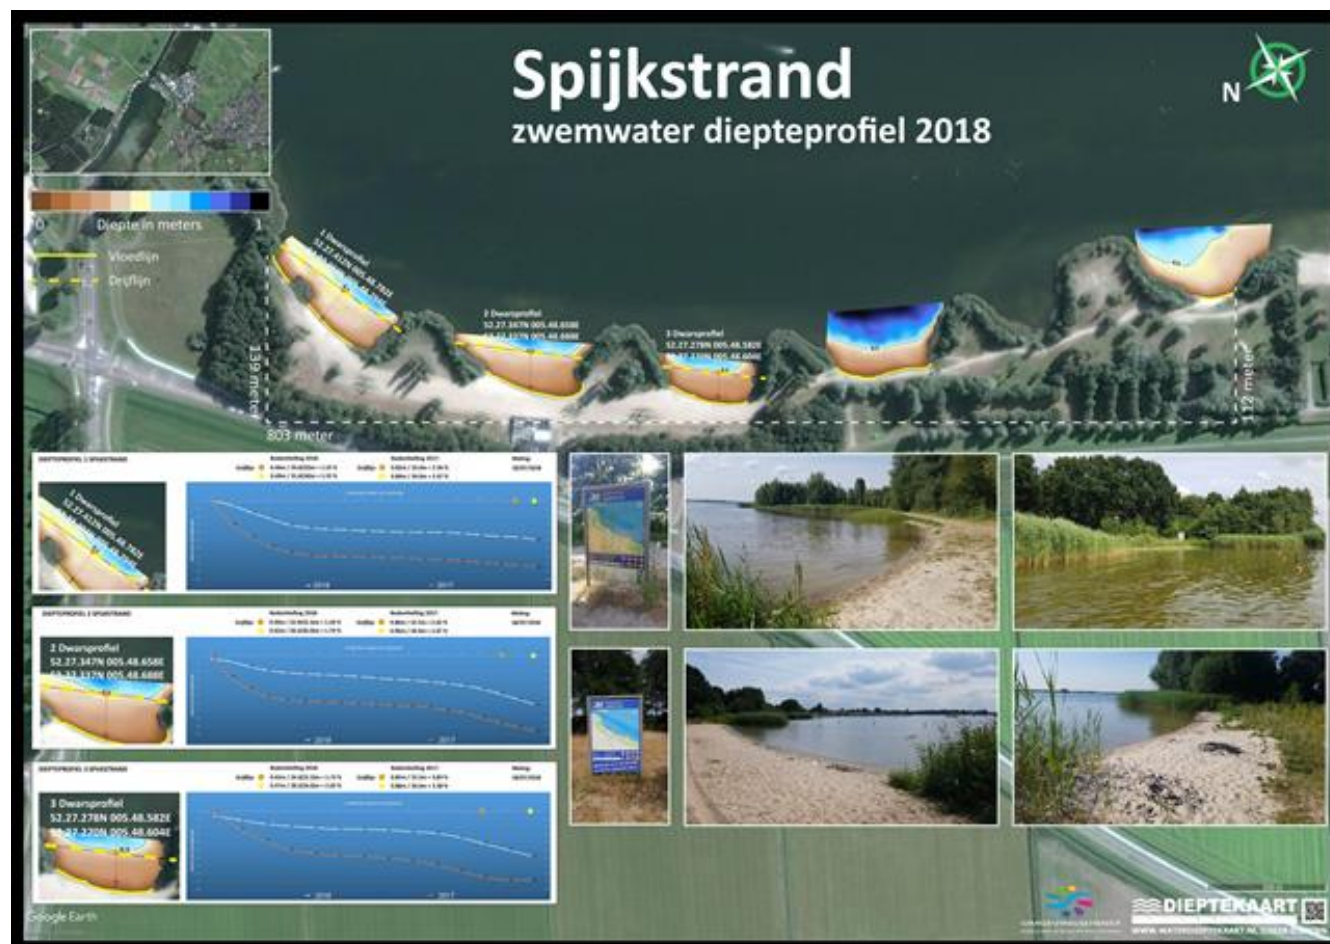
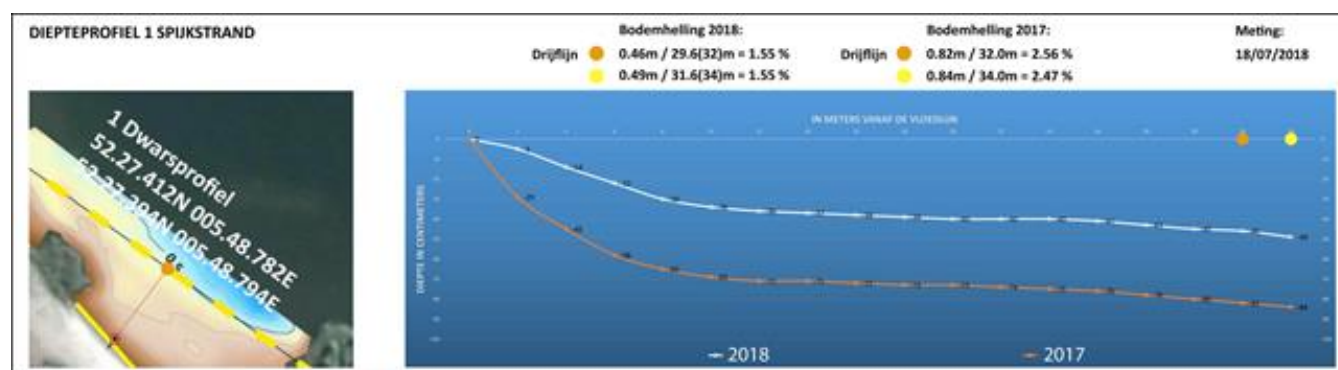
## 11.11 Spijkstrand

Bijzonderheden – Zeer Geleidelijk bodemverloop.

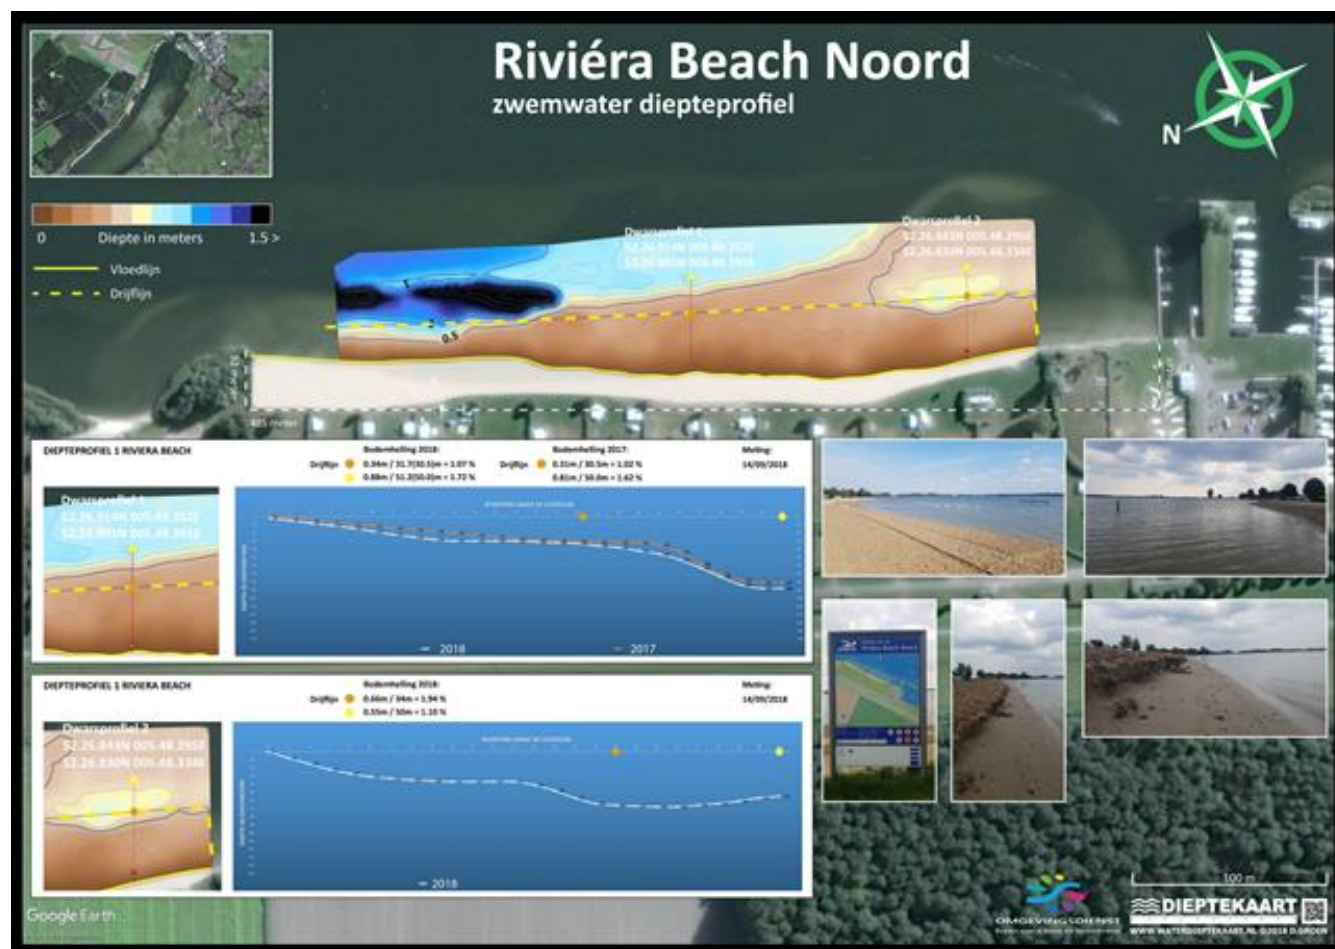
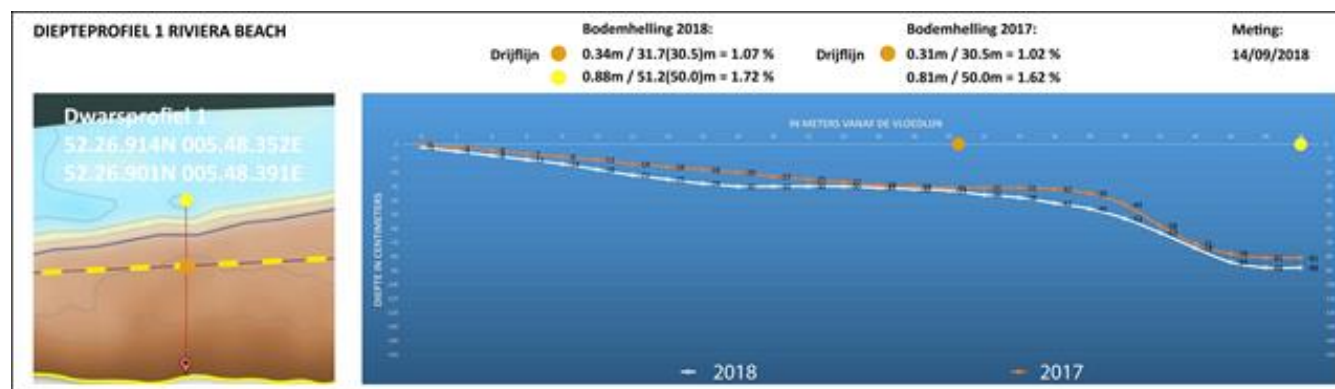
## 11.12 Rivièra Beach Noord

Bijzonderheden – Zeer Geleidelijk bodemverloop.

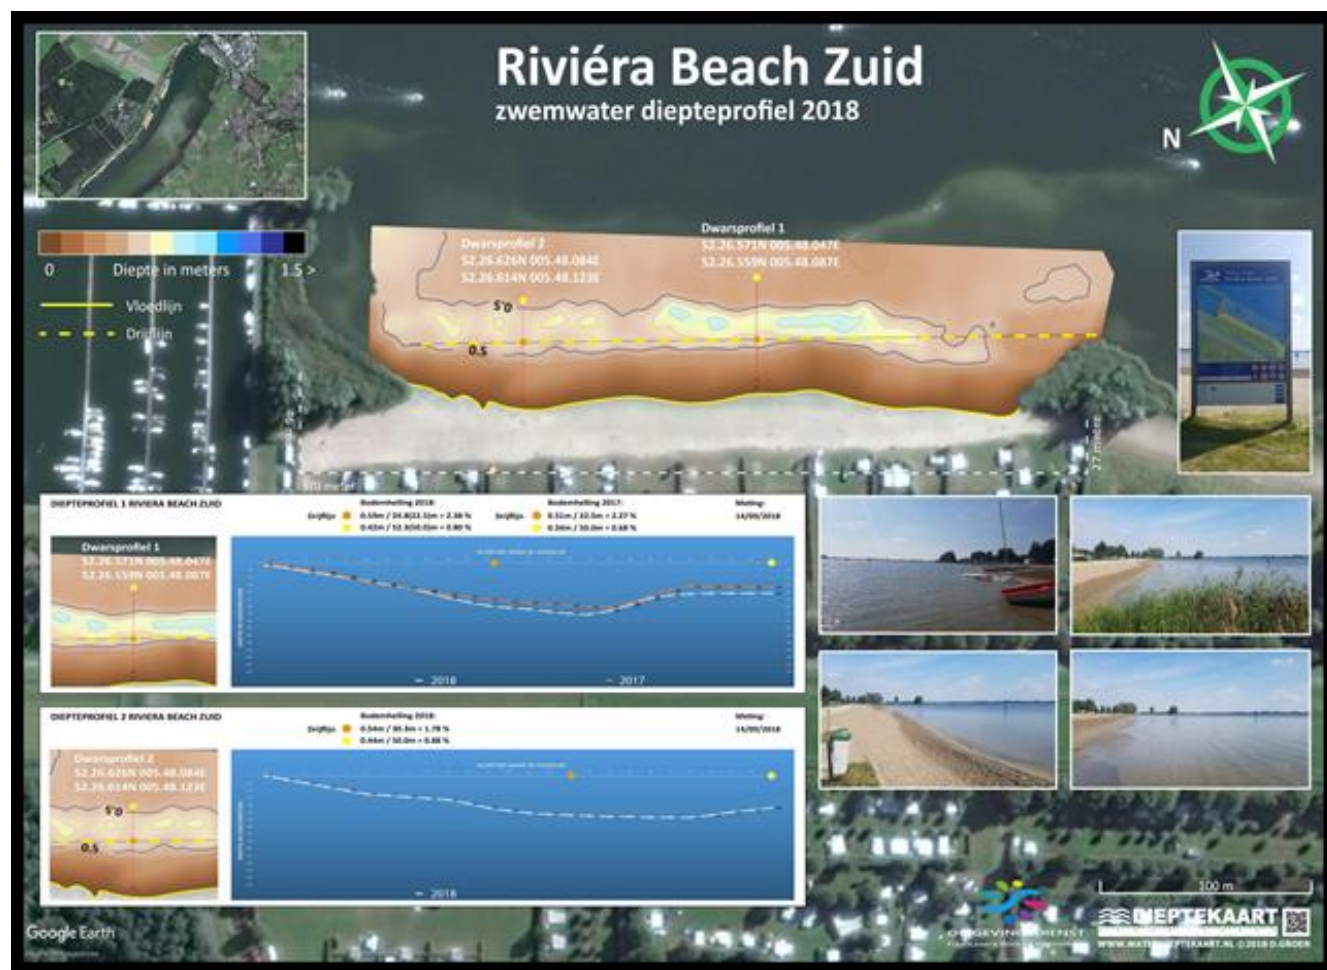
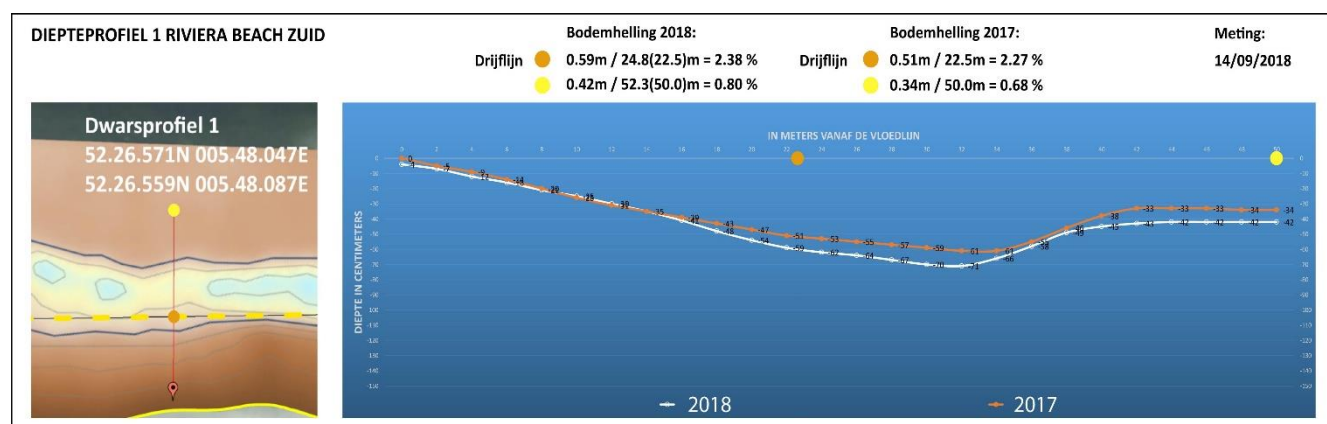
## 11.13 Rivièra Beach Zuid

Bijzonderheden – Zeer Geleidelijk bodemverloop

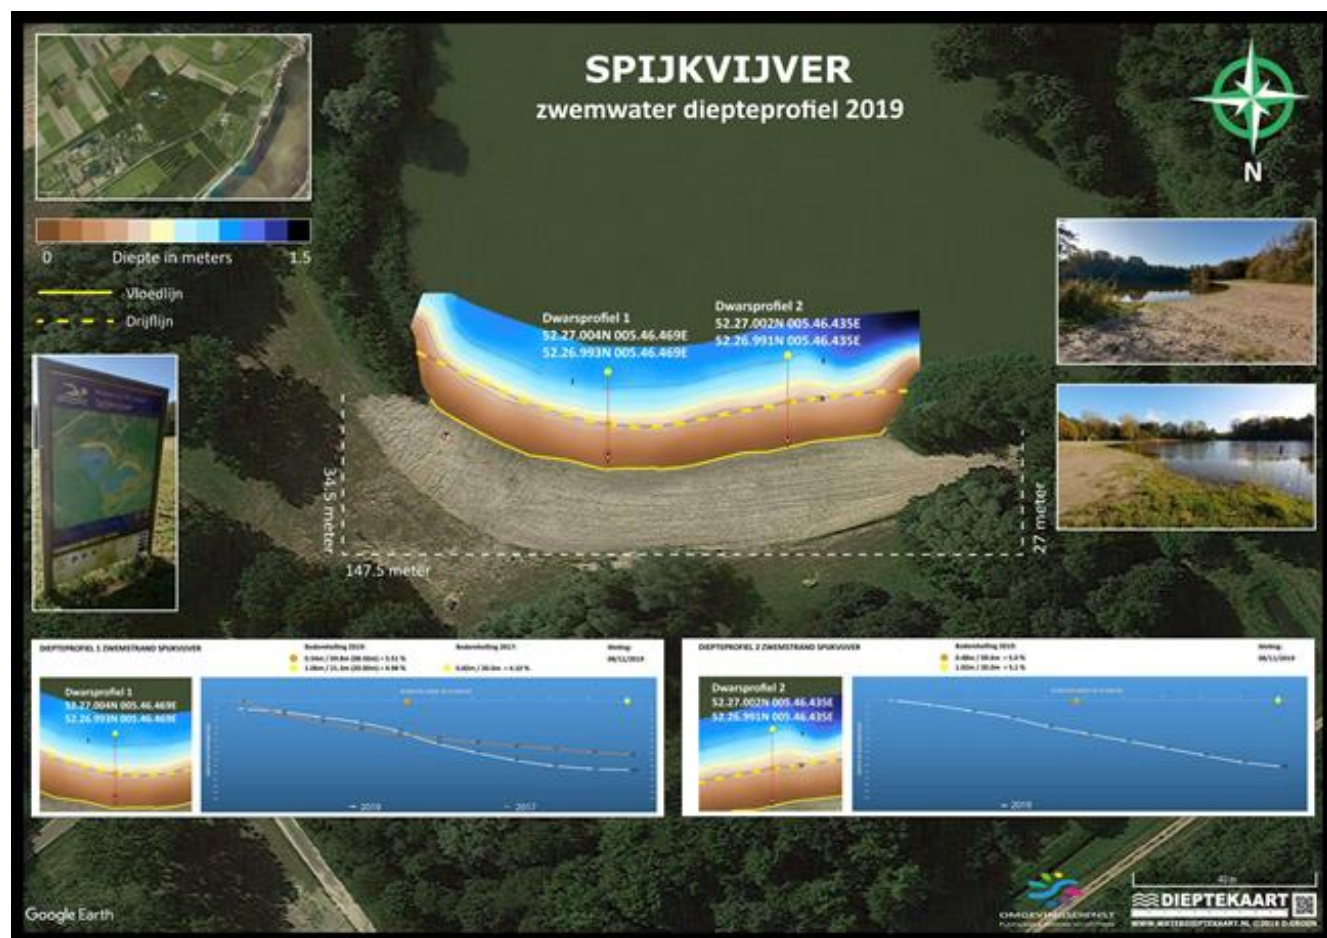
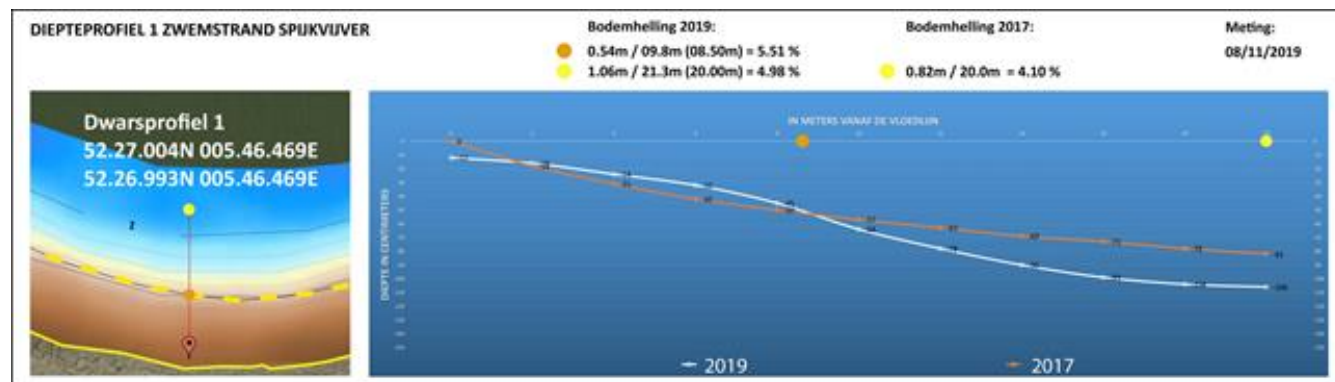
## 11.14 Spijkvijver

Bijzonderheden – Zeer geleidelijk bodemverloop.
