# **Veilig en schoon zwemwater in Flevoland**

*Veiligheidsonderzoek 2022*

Opdrachtgever : Provincie Flevoland  
Opdrachtnemer : Omgevingsdienst Flevoland & Gooi en Vechtstreek (OFGV)  
Adres : Botter 14-15  
Postbus 2341  
8203 AH Lelystad

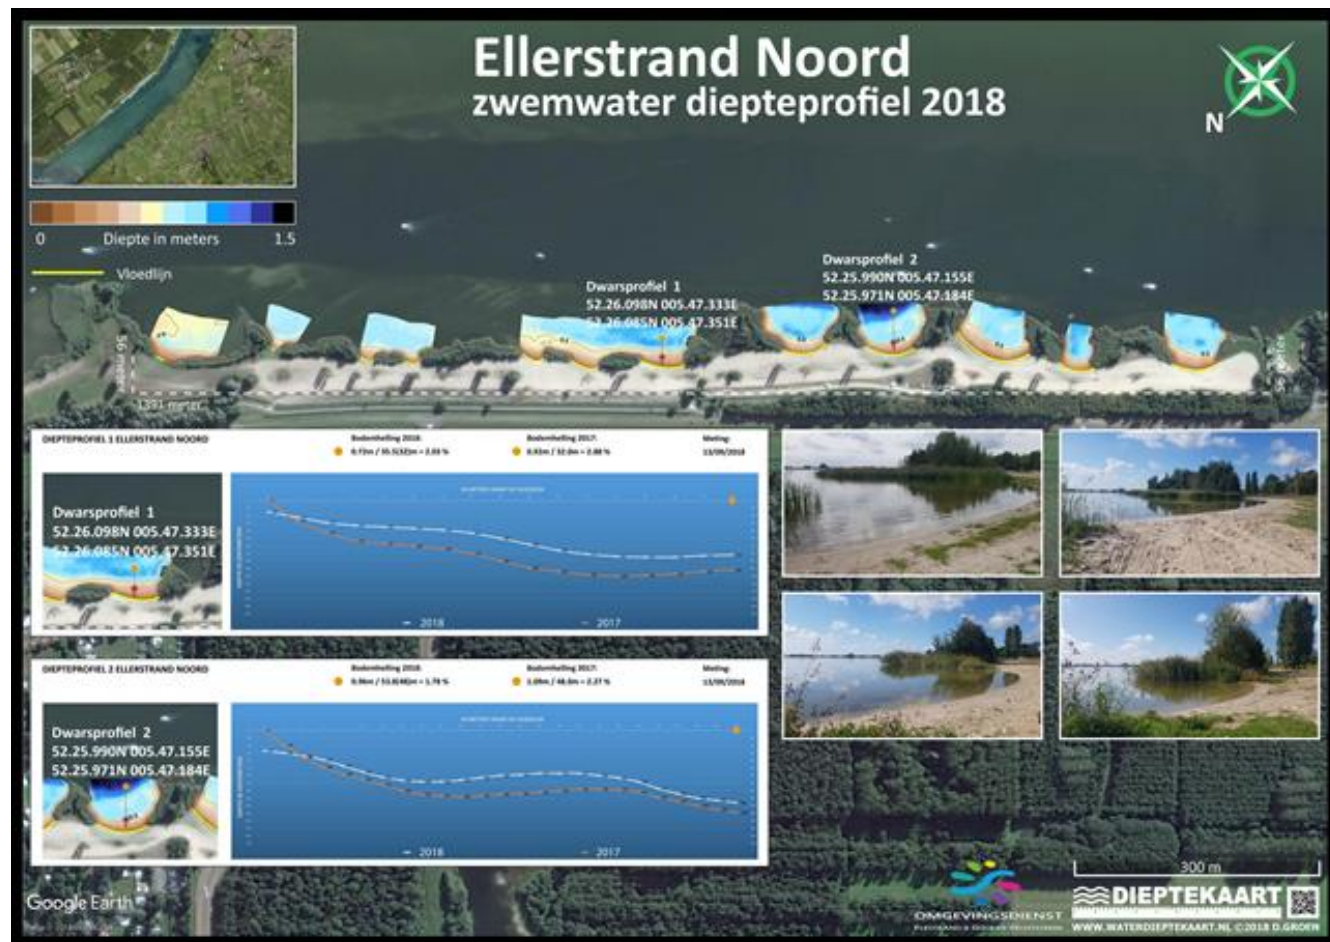
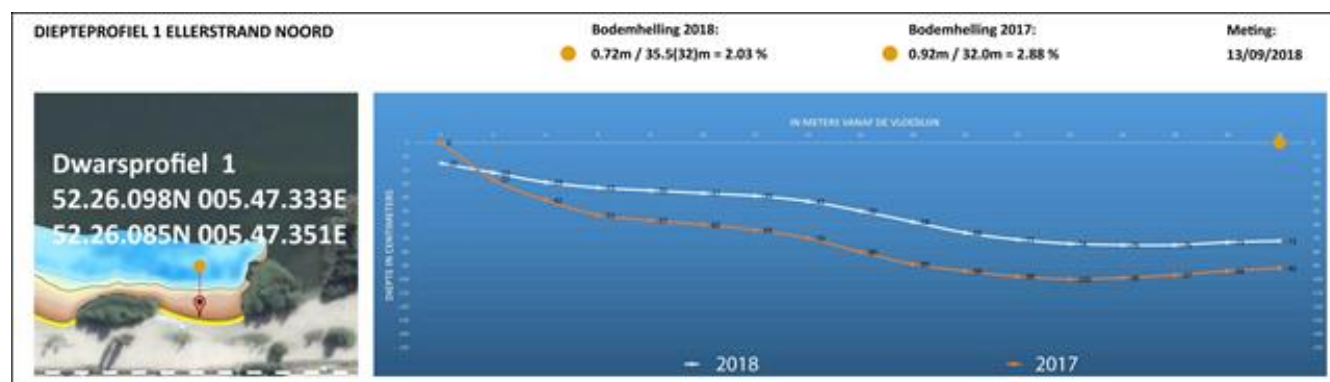
## 11.15 Ellerstrand (Noord & Zuid)

Bijzonderheden – Zeer Geleidelijk bodemverloop.

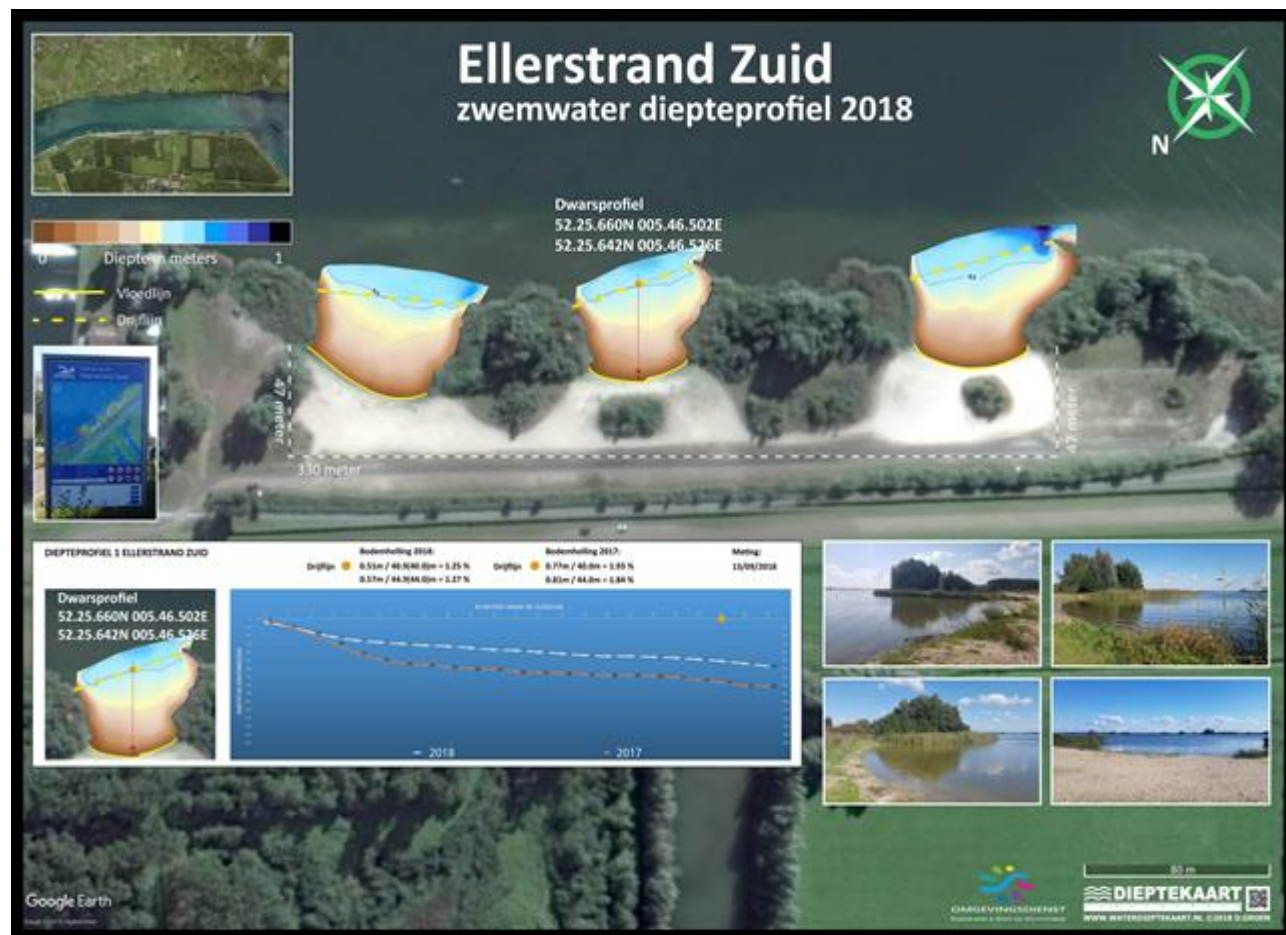
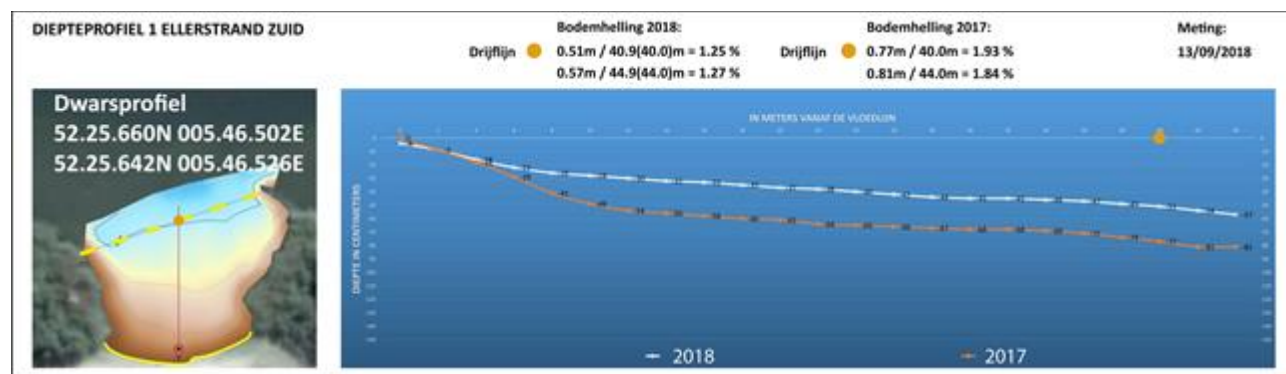
Bijzonderheden – Zeer Geleidelijk bodemverloop.

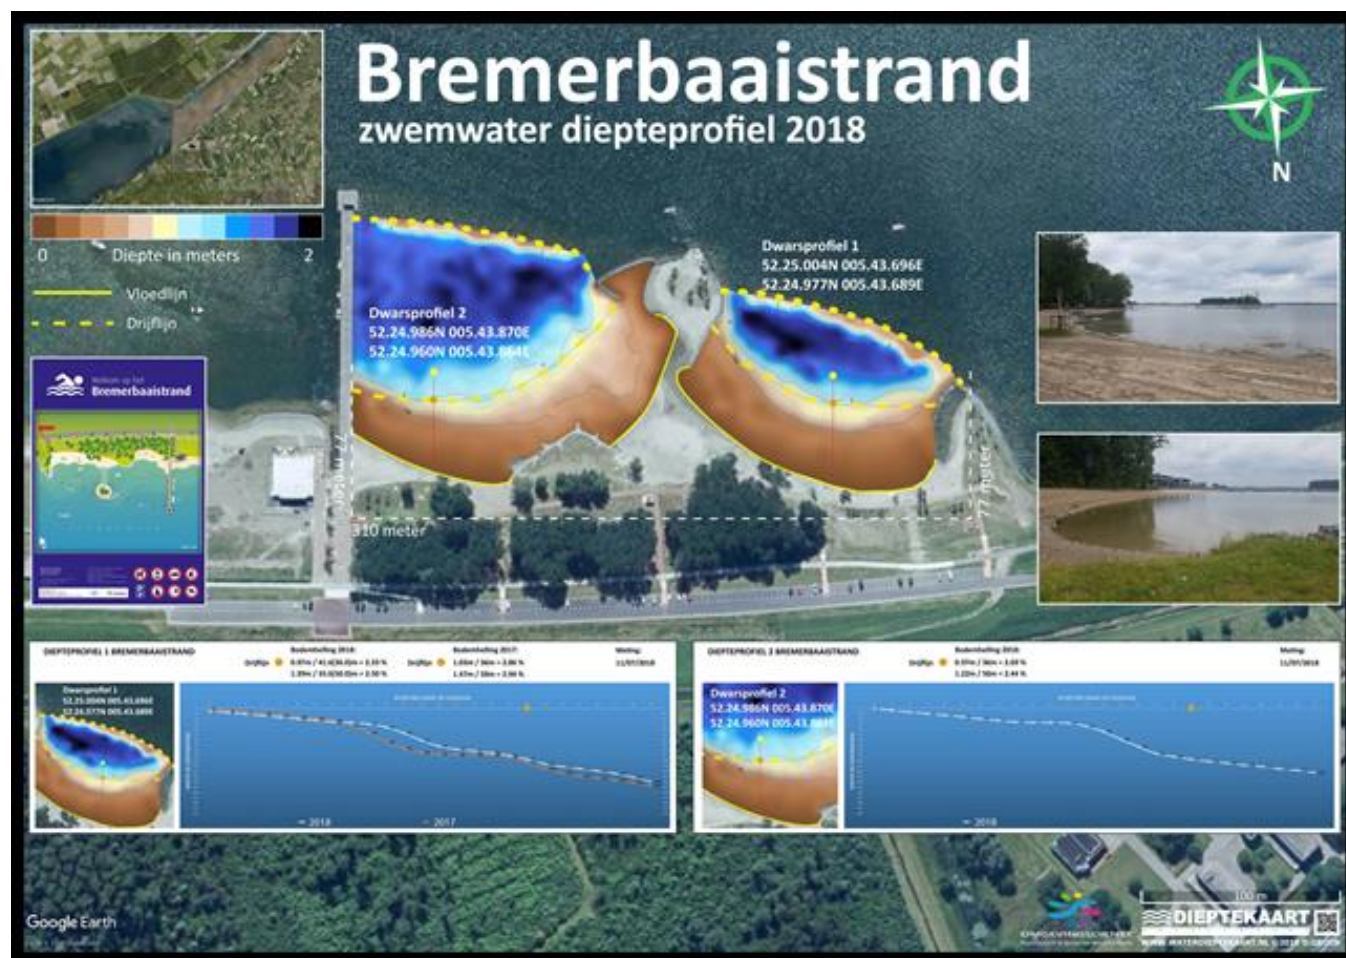
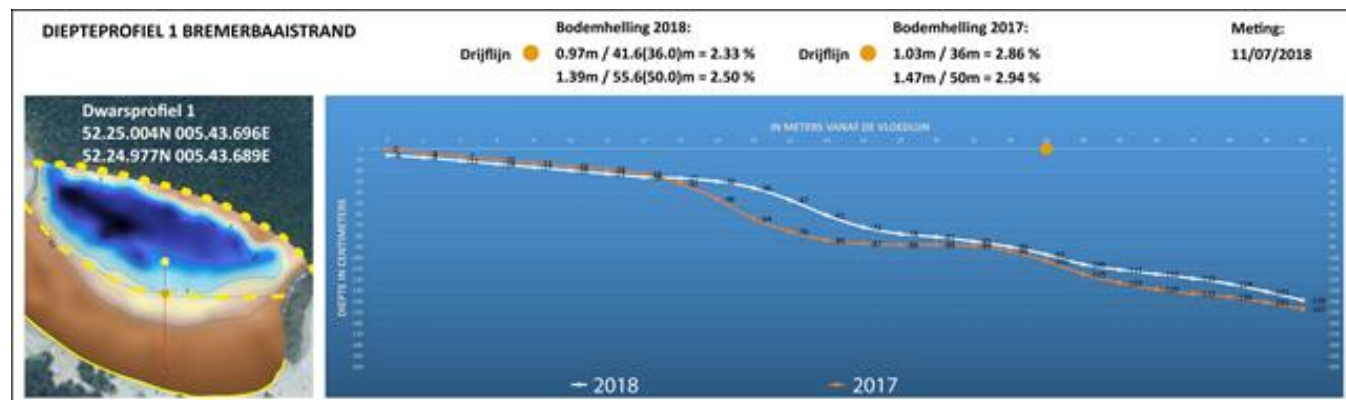
## 11.16 Bremerbaastrand

Bijzonderheden – Zeer Geleidelijk bodemverloop.

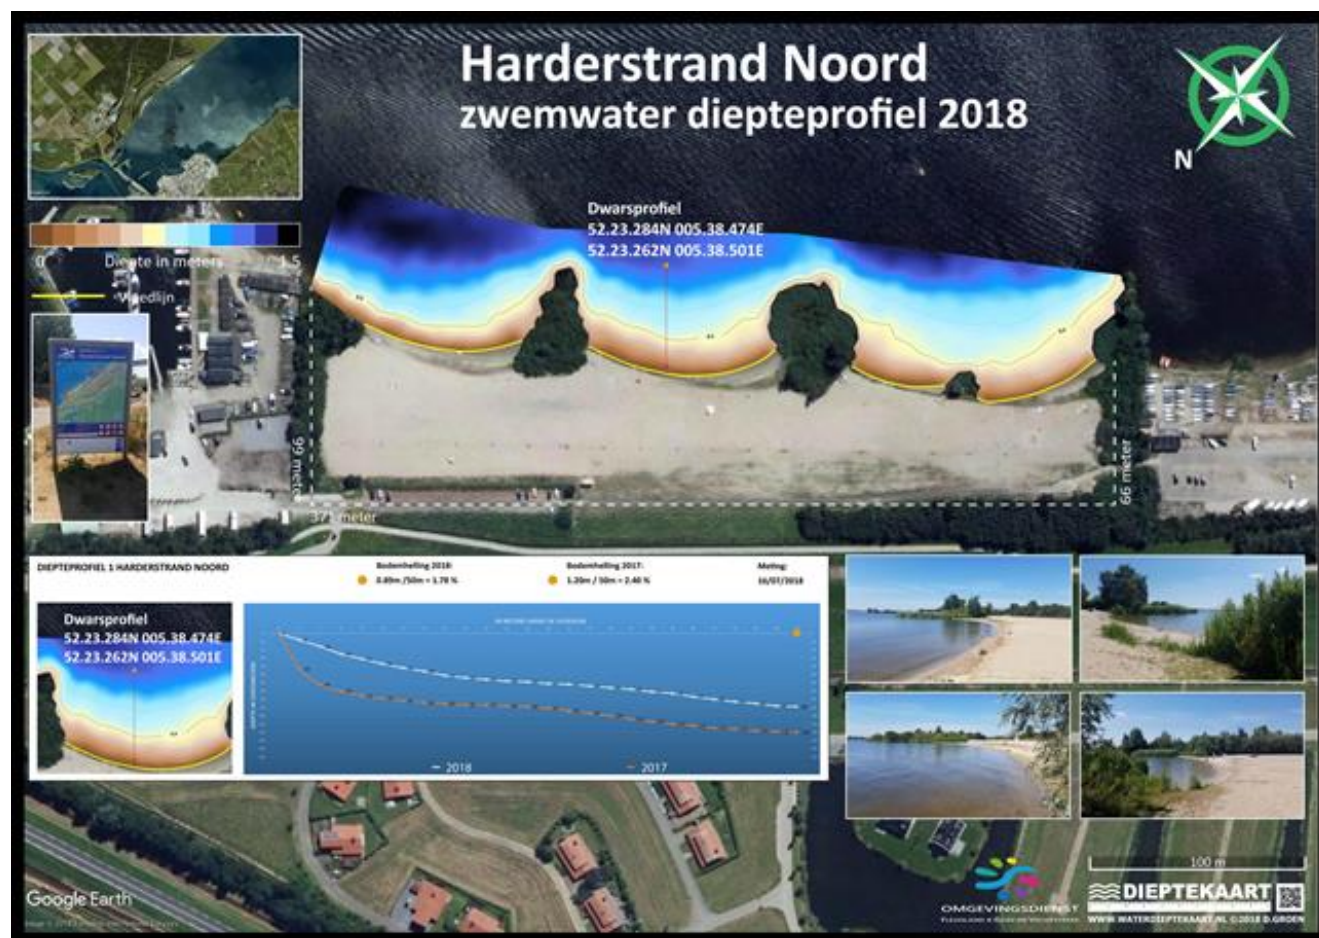
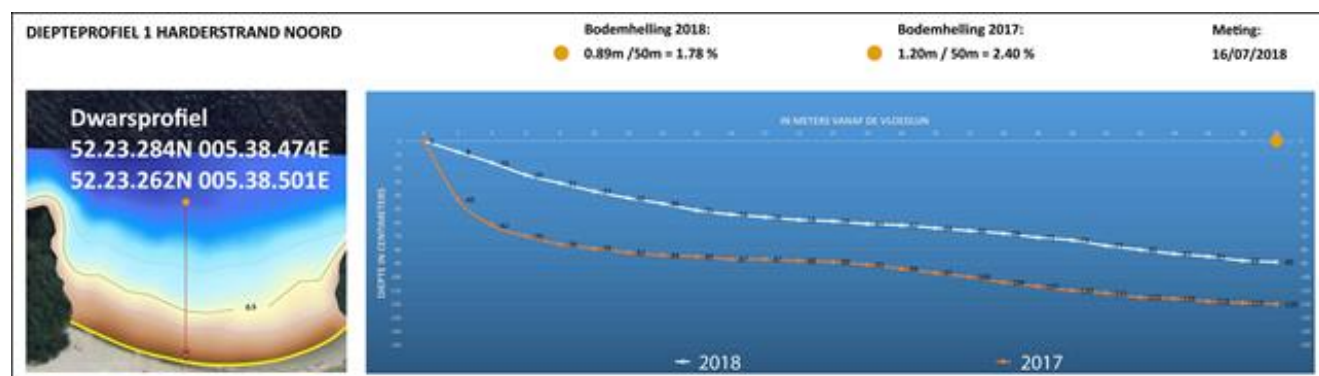
## 11.17 Harderstrand (Noord & Zuid)

Bijzonderheden – Geleidelijk bodemverloop.

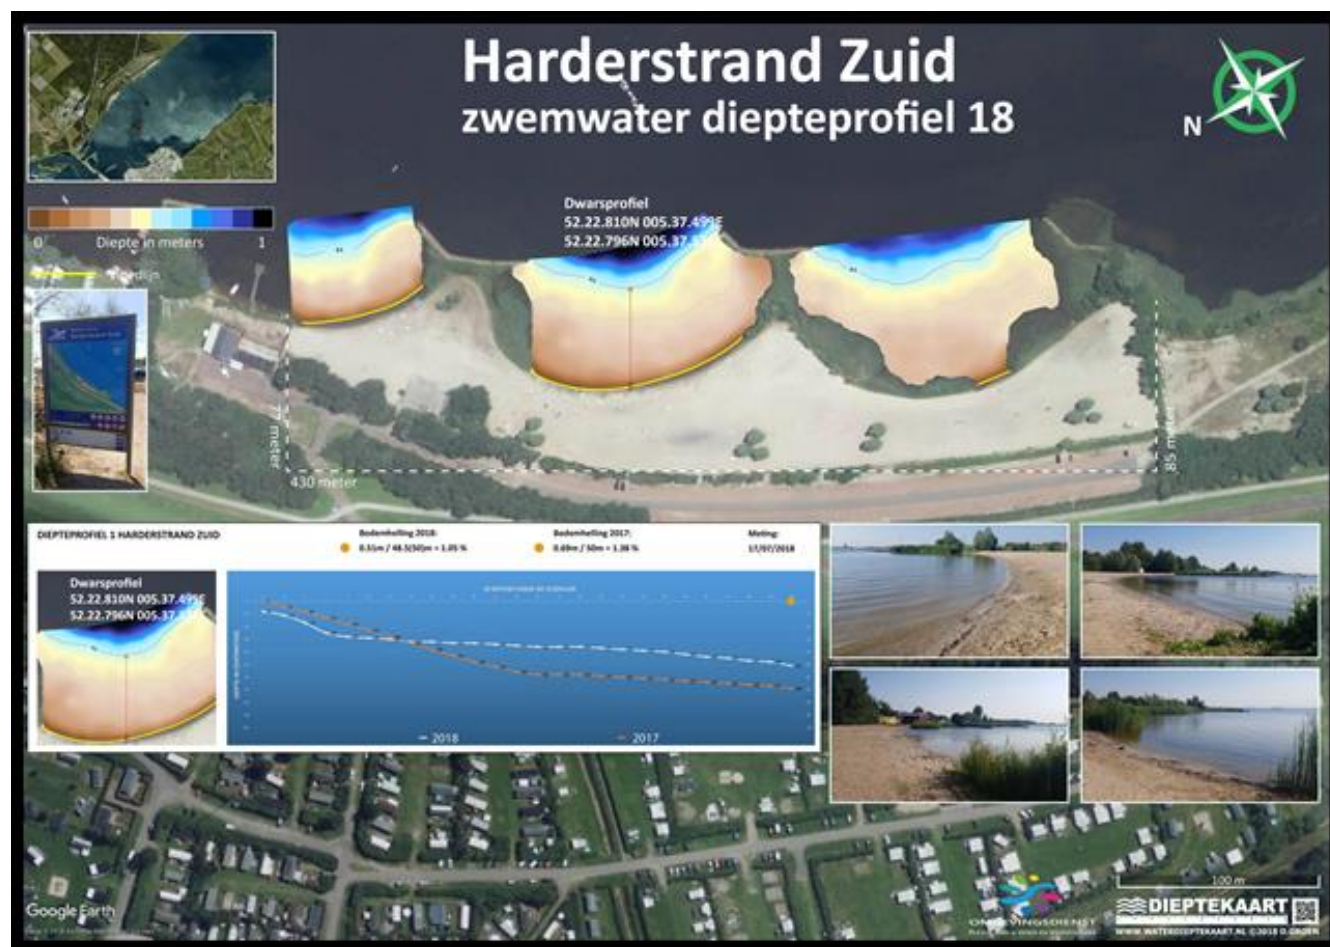
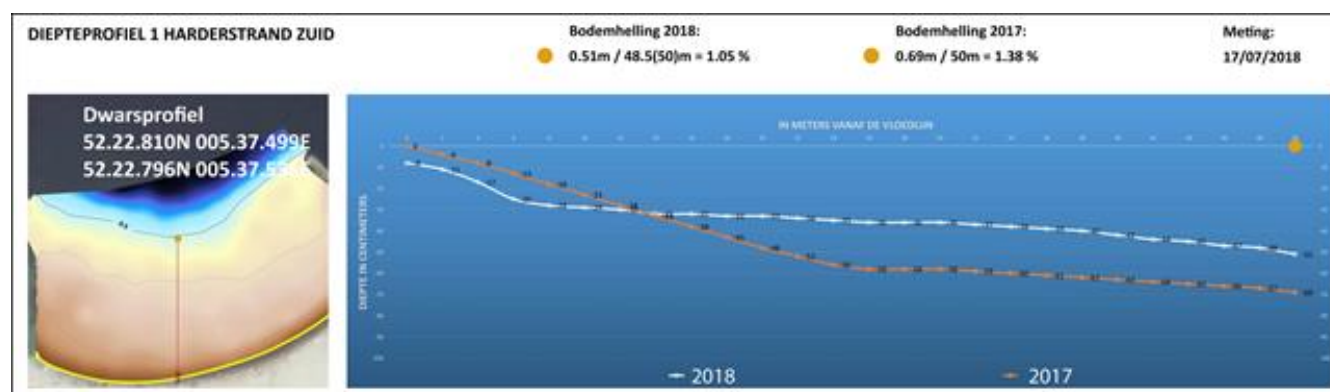
Bijzonderheden – Geleidelijk bodemverloop.

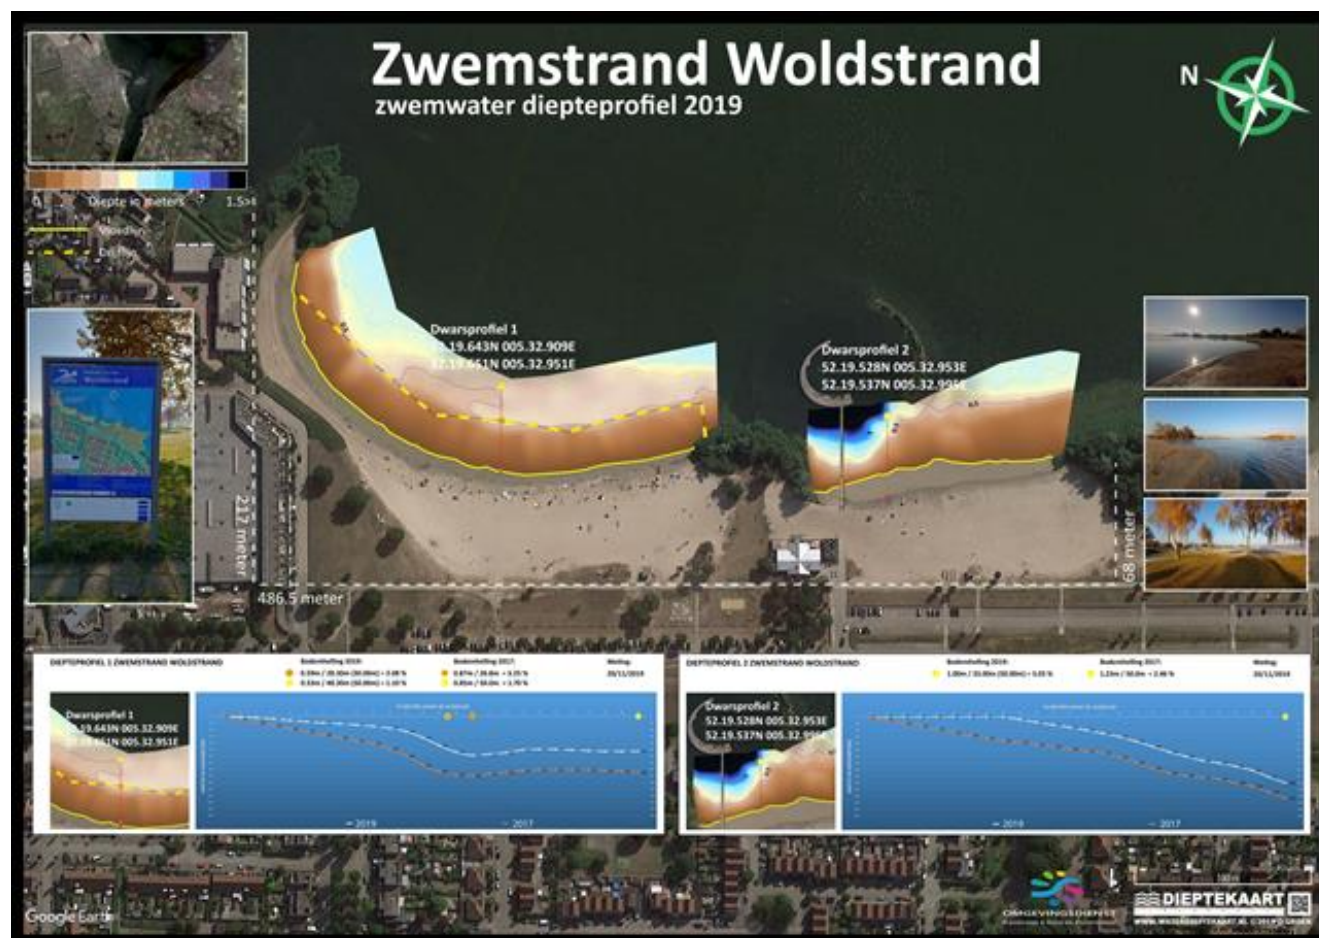
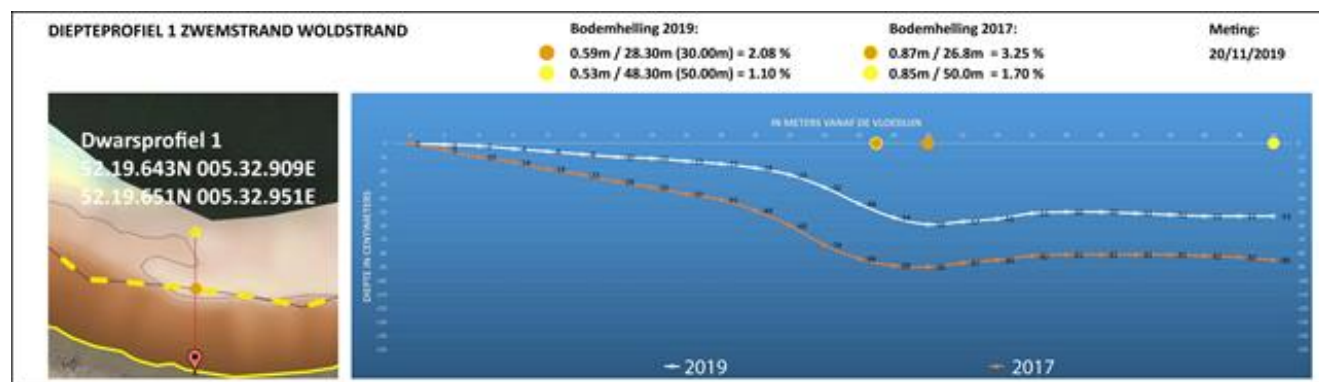
## 11.18 Woldstrand

Bijzonderheden – Zeer Geleidelijk bodemverloop.

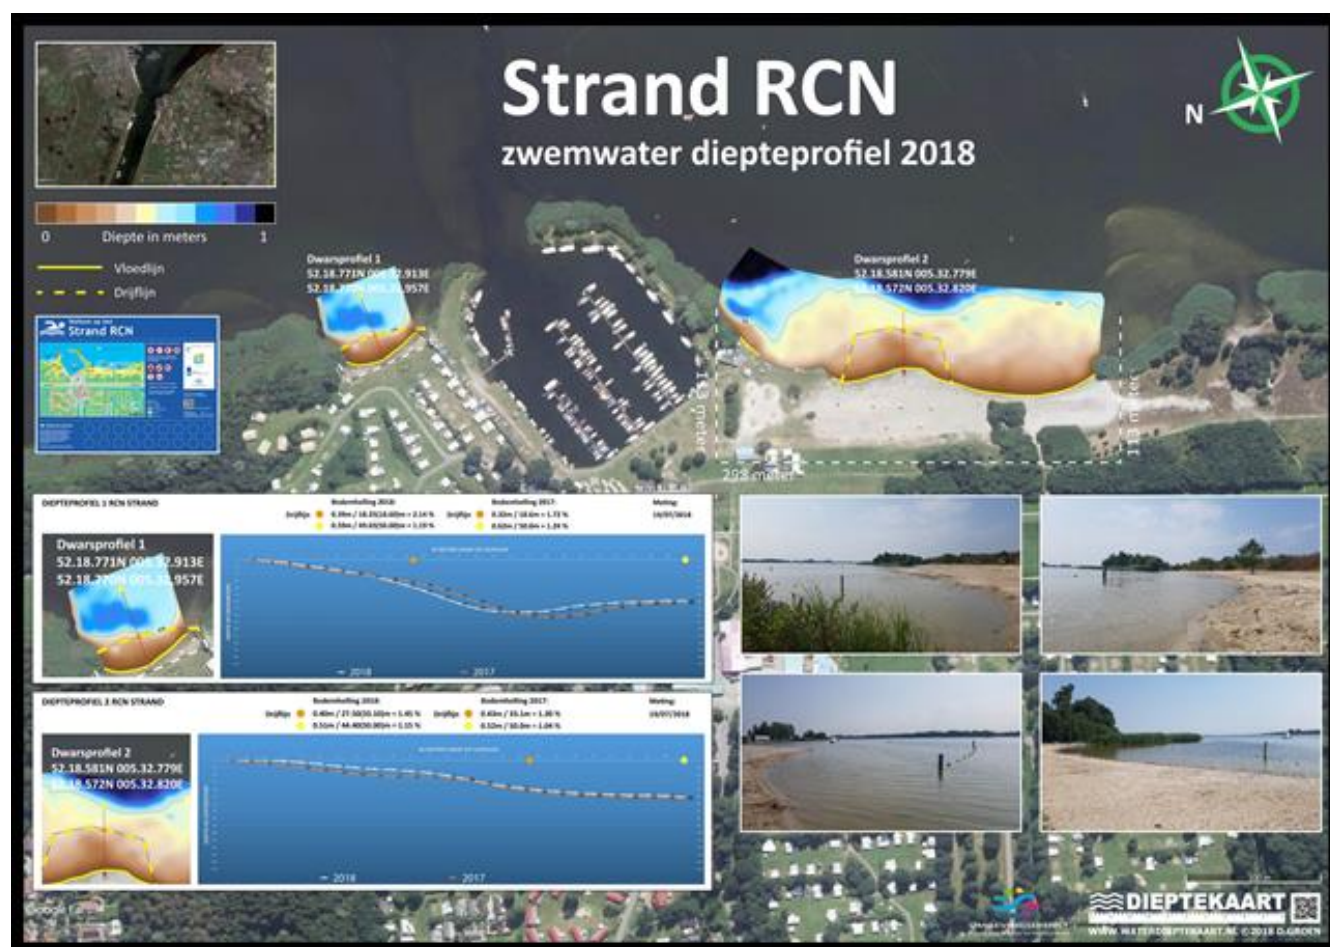
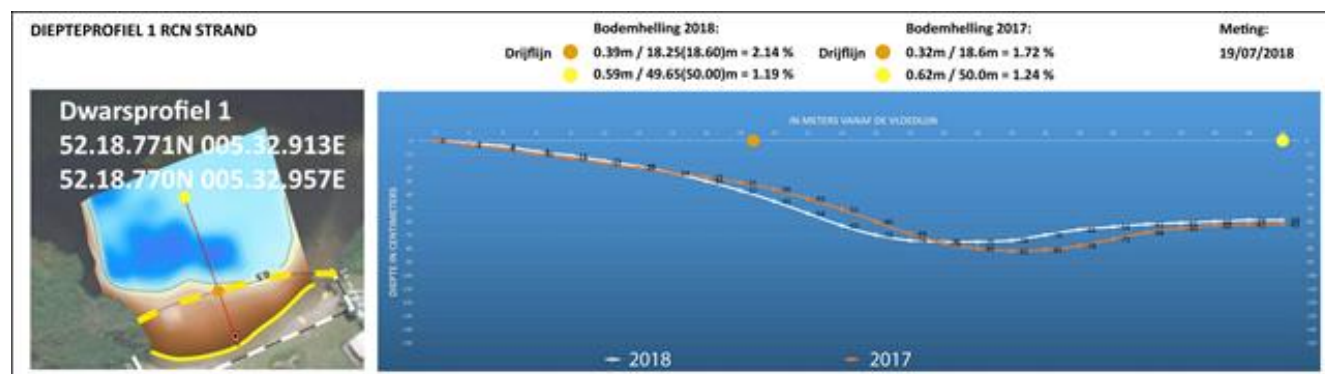
### 11.19 RCN strand

### Bijzonderheden – Zeer Geleidelijk bodemverloop

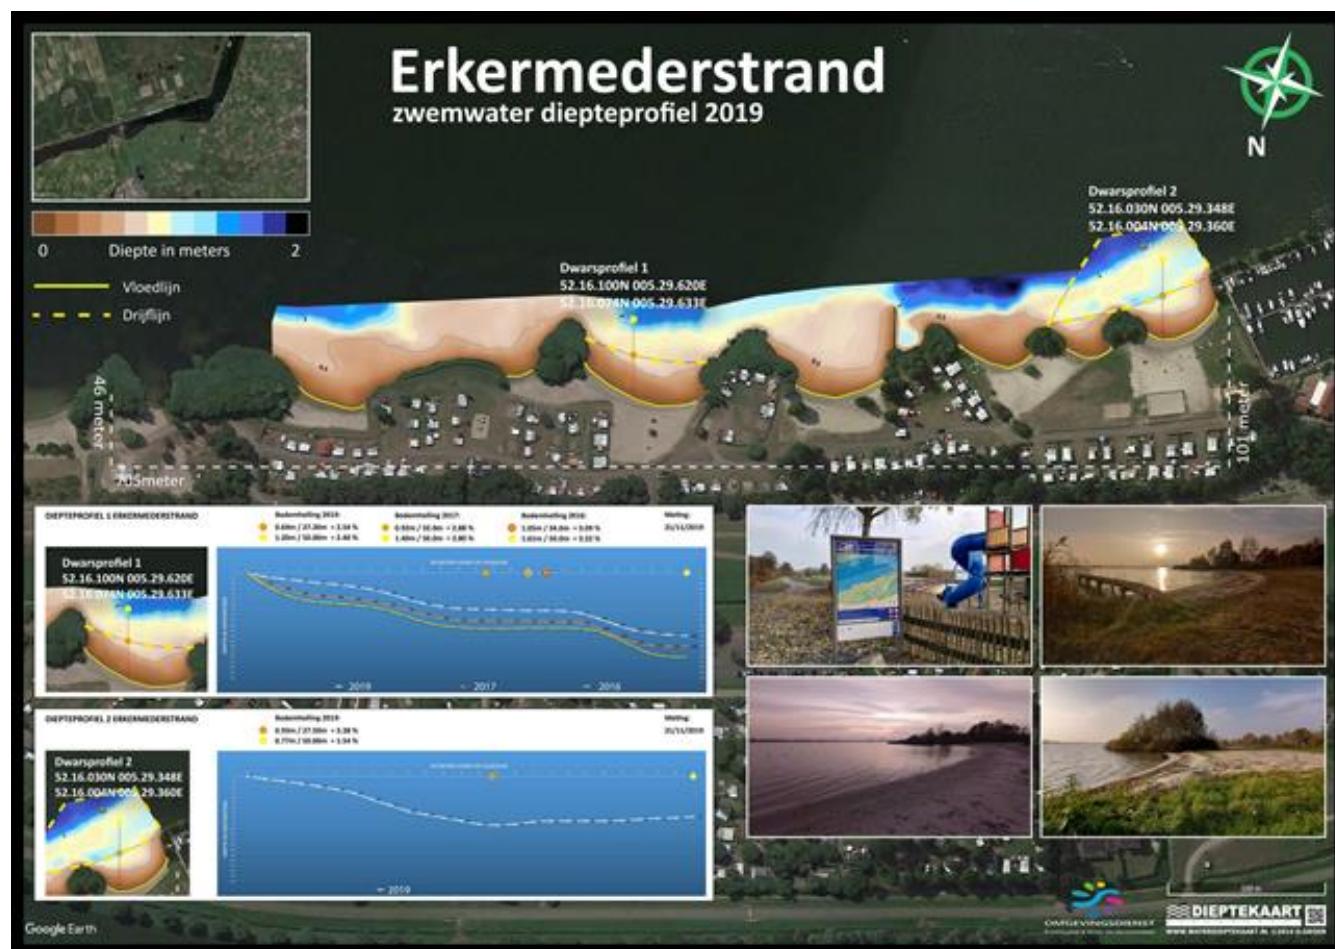
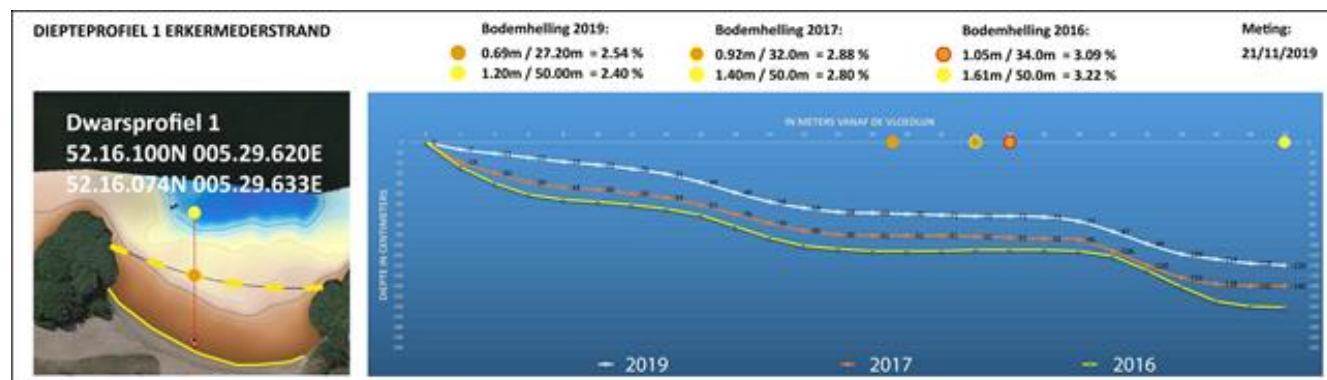
## 11.20 Erkemederstrand

Bijzonderheden – Zeer Geleidelijk bodemverloop

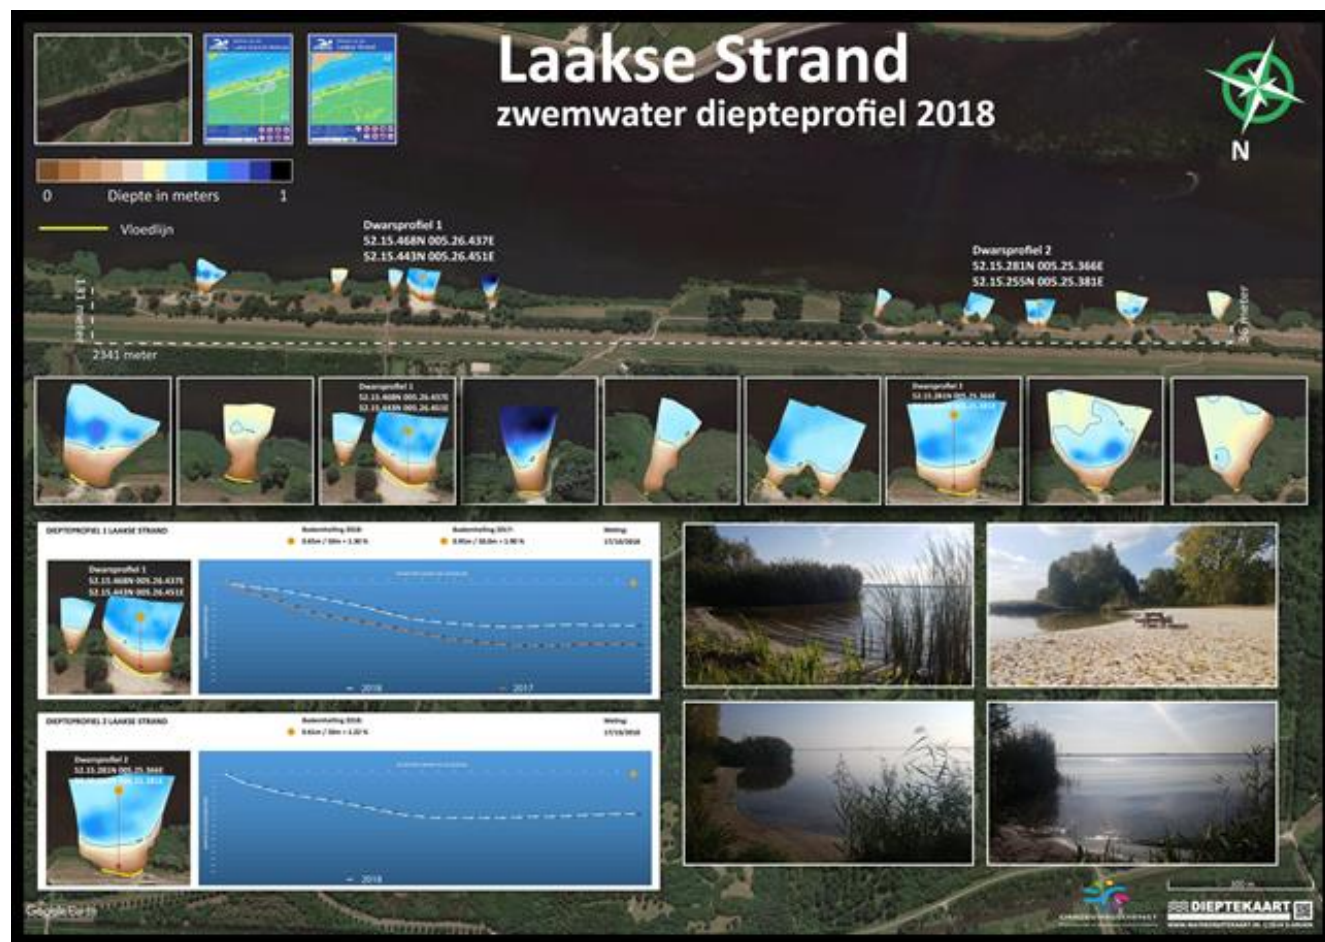
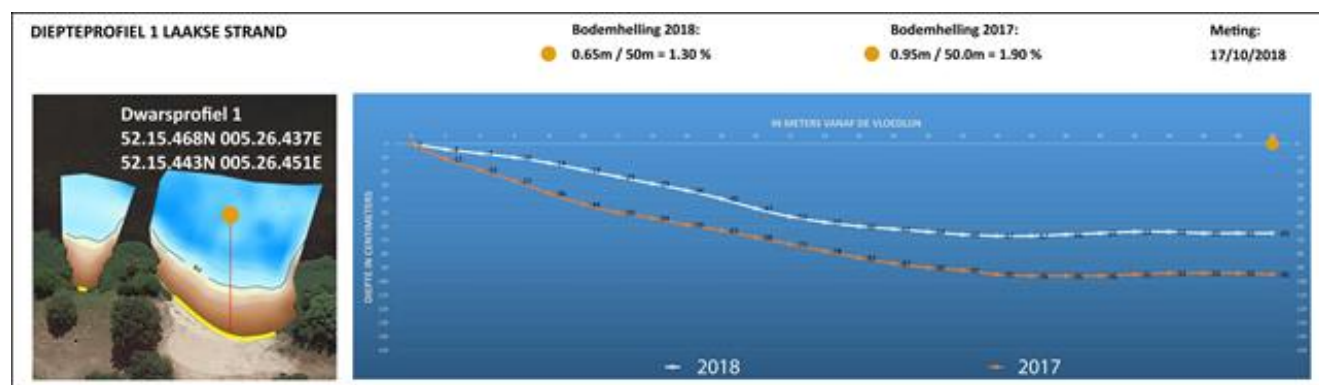
## 11.21 Laakse strand

Bijzonderheden – Zeer geleidelijk bodemverloop

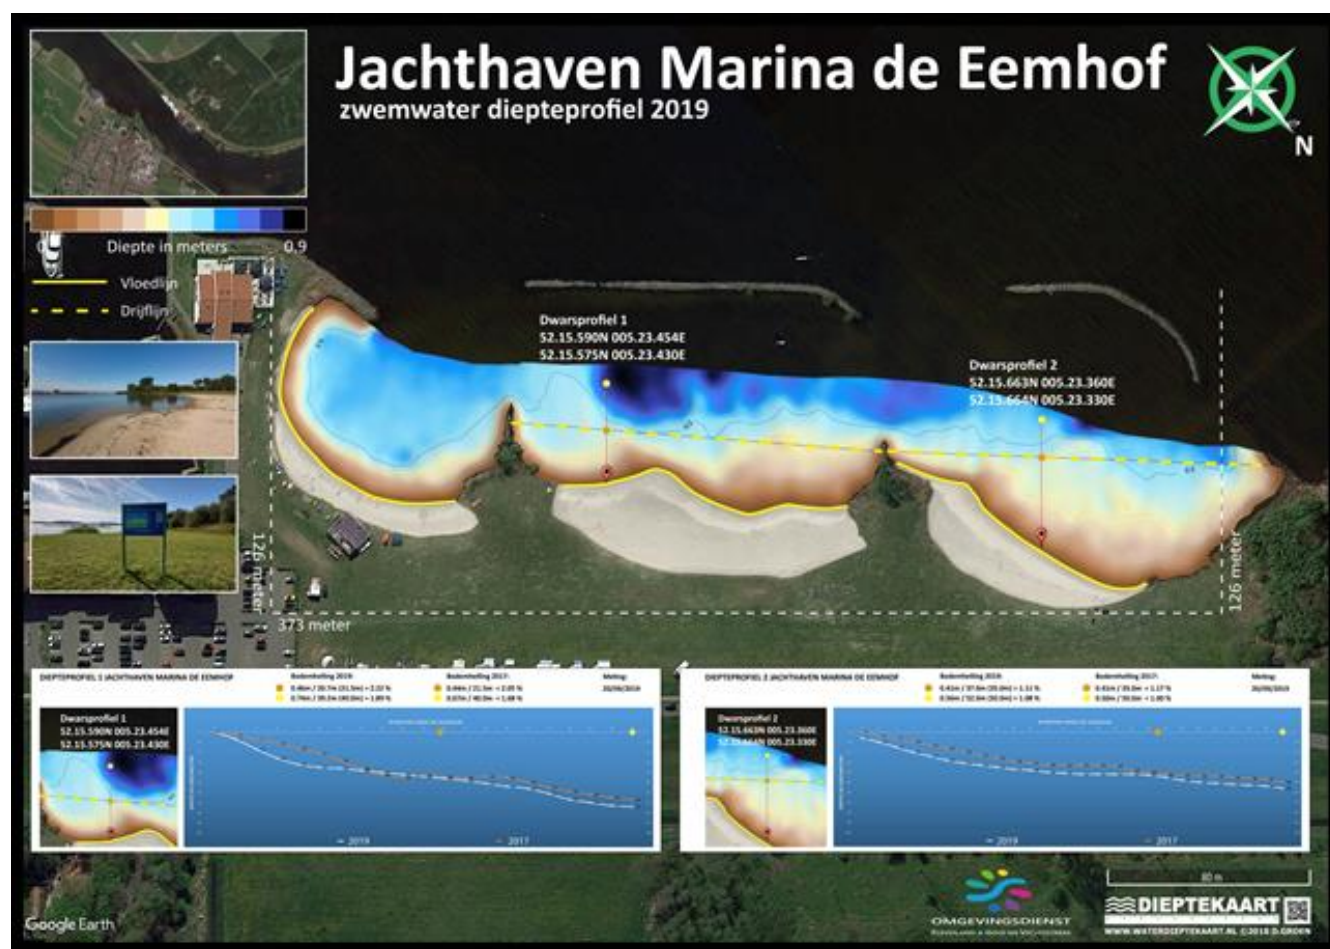
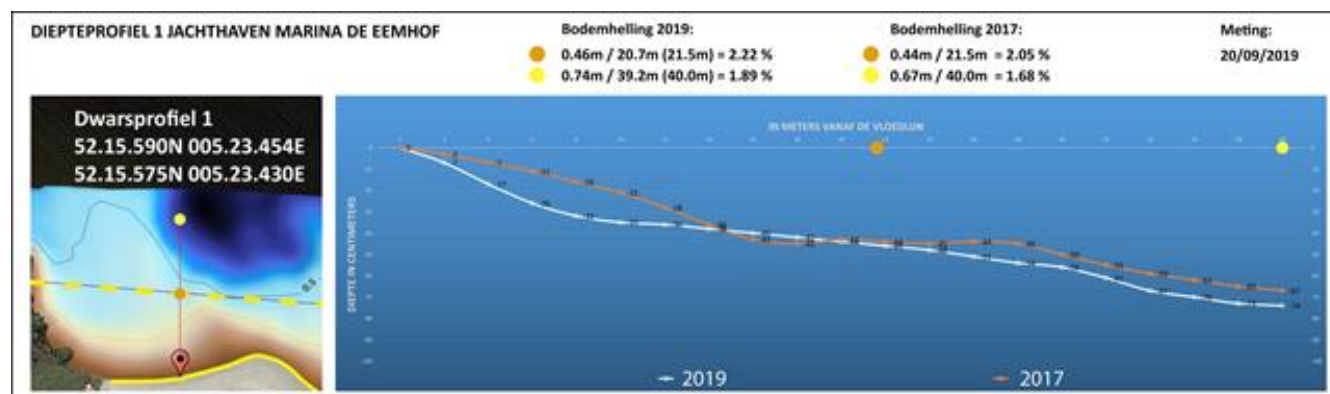
## 11.22 Beachstrand Eemhof

Bijzonderheden – Geleidelijk bodemverloop

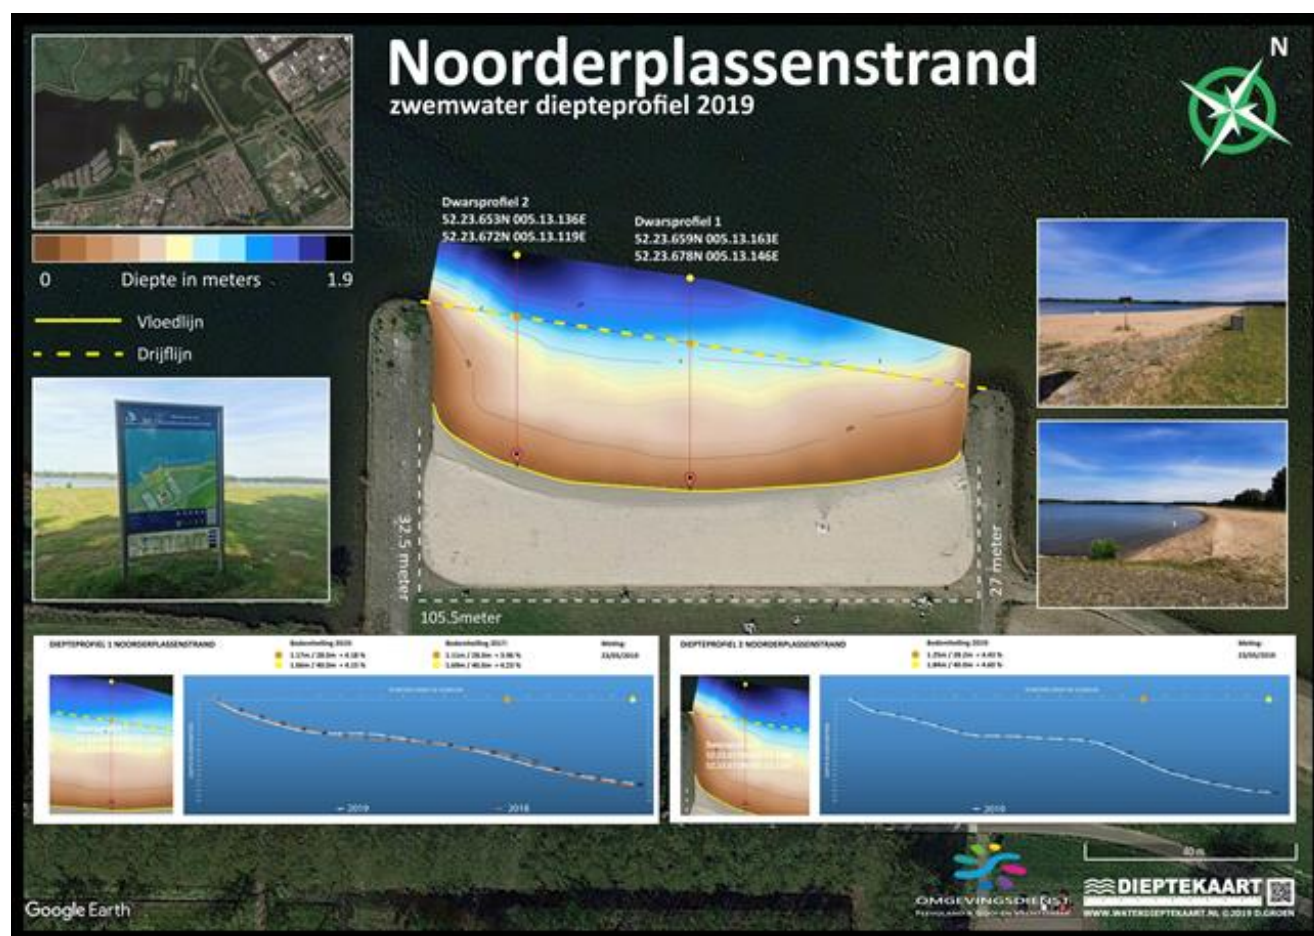
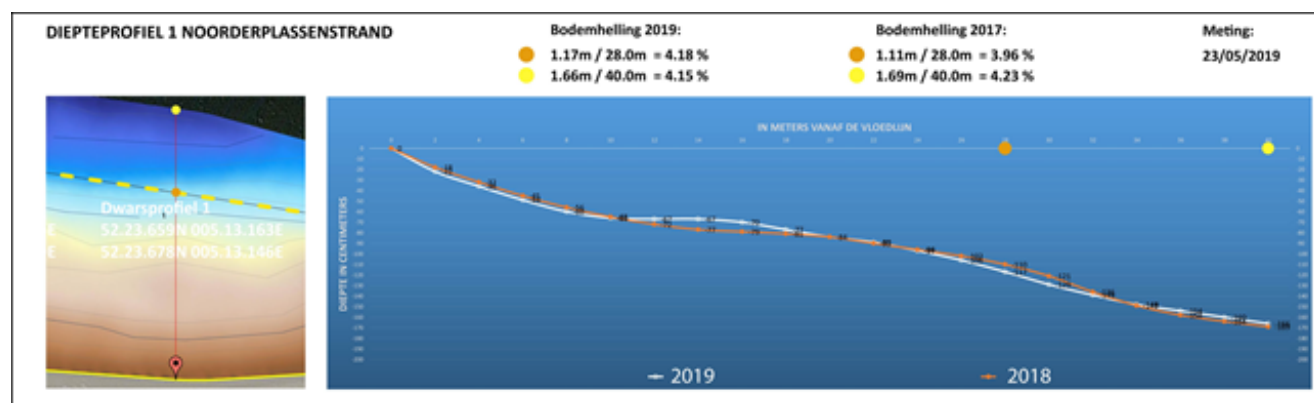
## 11.23 Noorderplassenstrand

Bijzonderheden – Geleidelijk bodemverloop

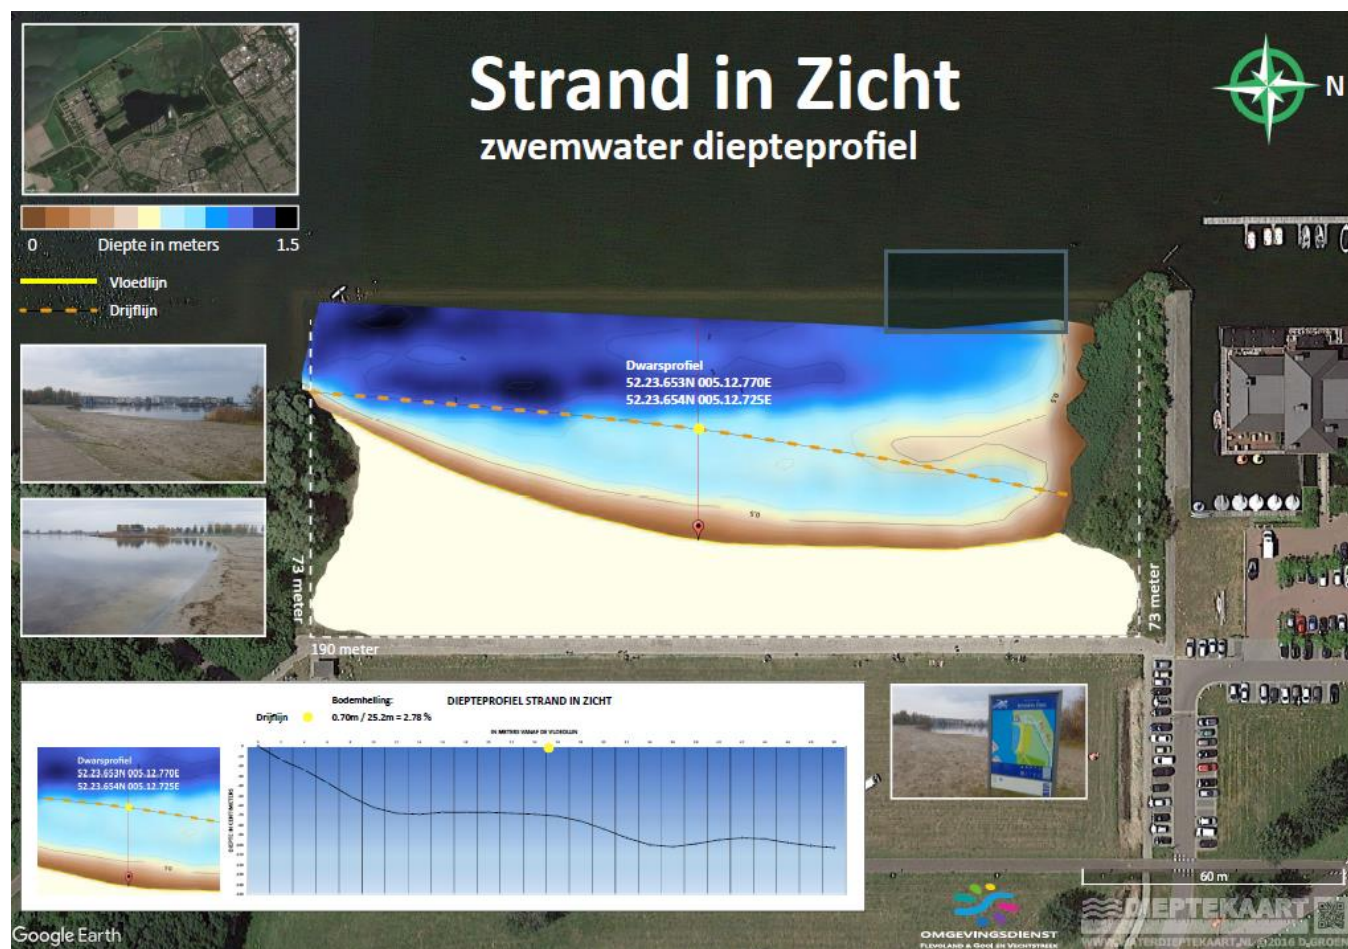
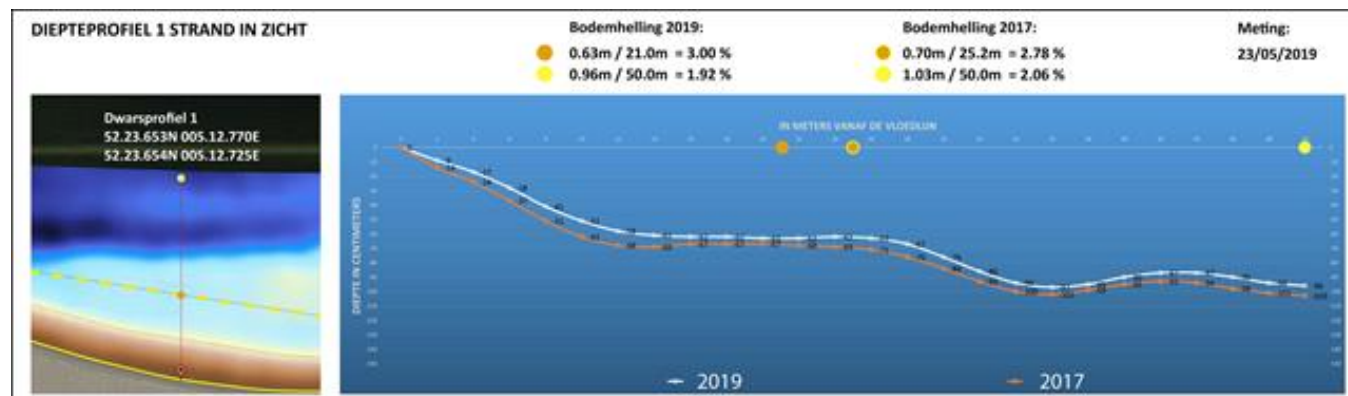
## 11.24 Strand in Zicht

Bijzonderheden – Geleidelijk bodemverloop

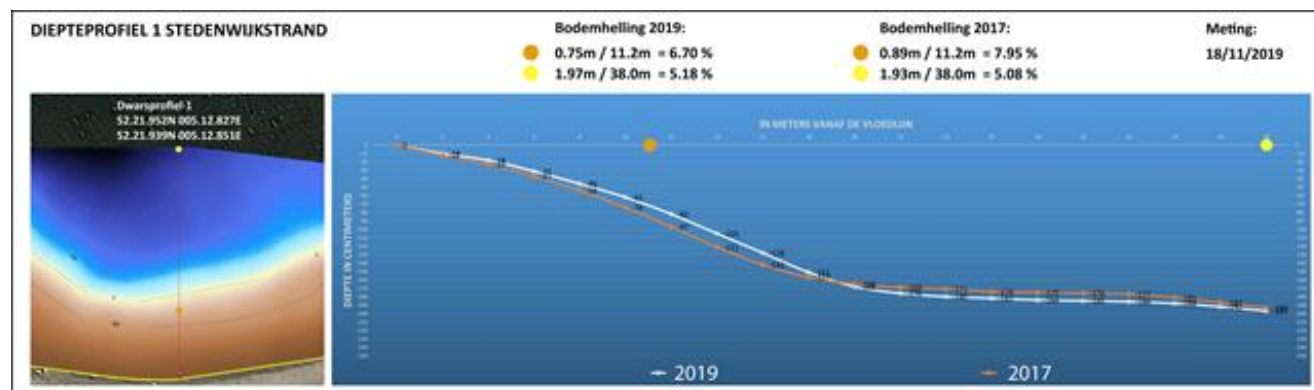
## 11.25 Stedenwijkstrand

Bijzonderheden – Na 13 meter steil bodemverloop

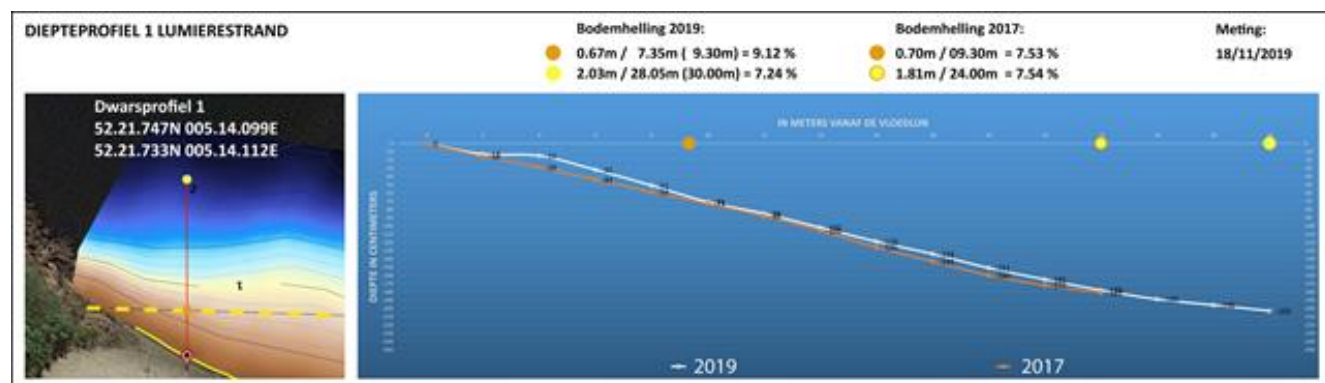
## 11.26 Lumièrestrand

Bijzonderheden – Redelijk steil bodemverloop
