# **Veilig en schoon zwemwater in Flevoland**

*Veiligheidsonderzoek 2022*

Opdrachtgever : Provincie Flevoland  
Opdrachtnemer : Omgevingsdienst Flevoland & Gooi en Vechtstreek (OFGV)  
Adres : Botter 14-15  
Postbus 2341  
8203 AH Lelystad

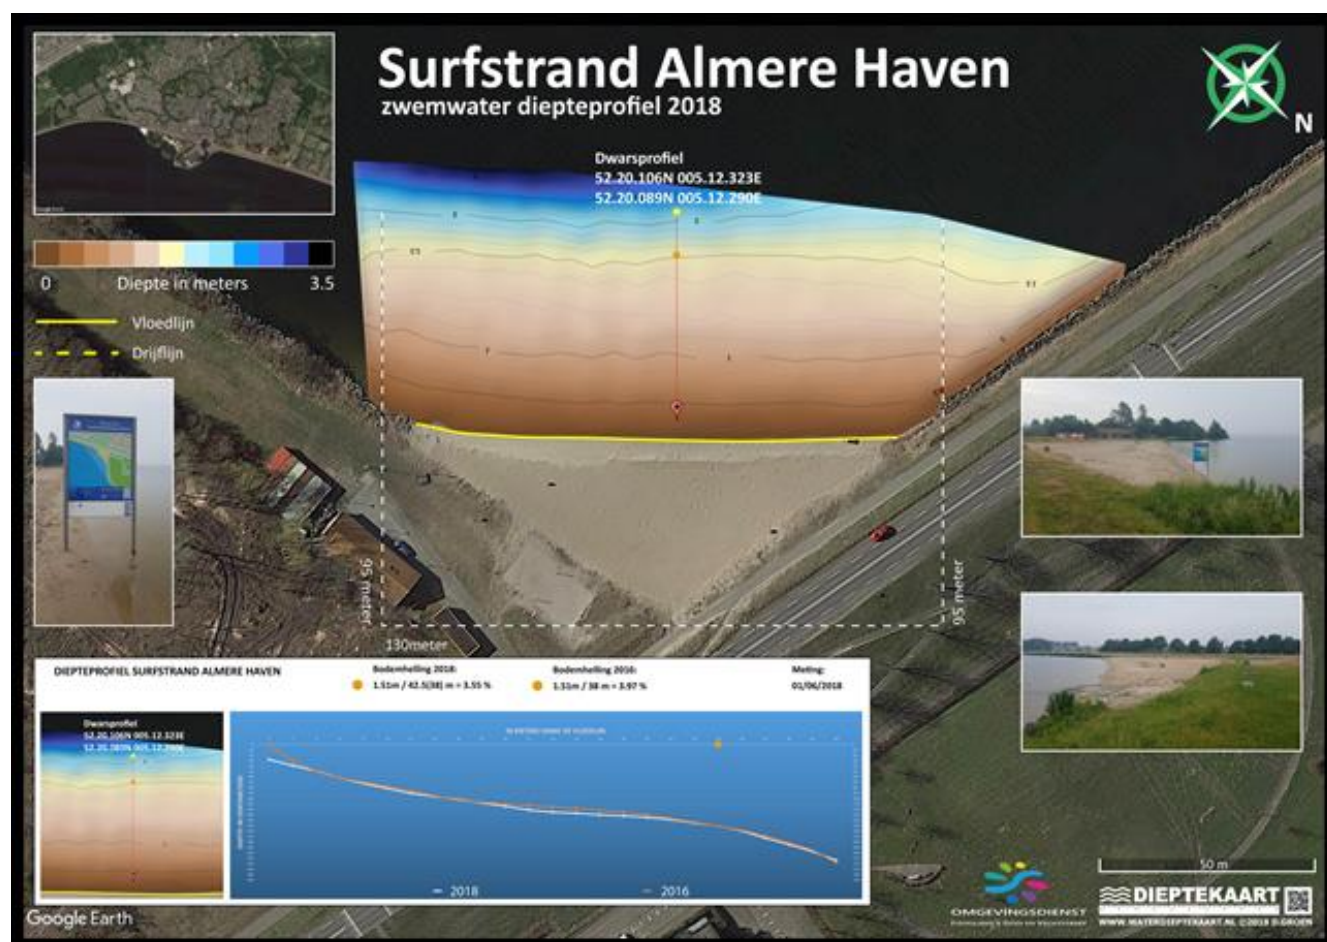
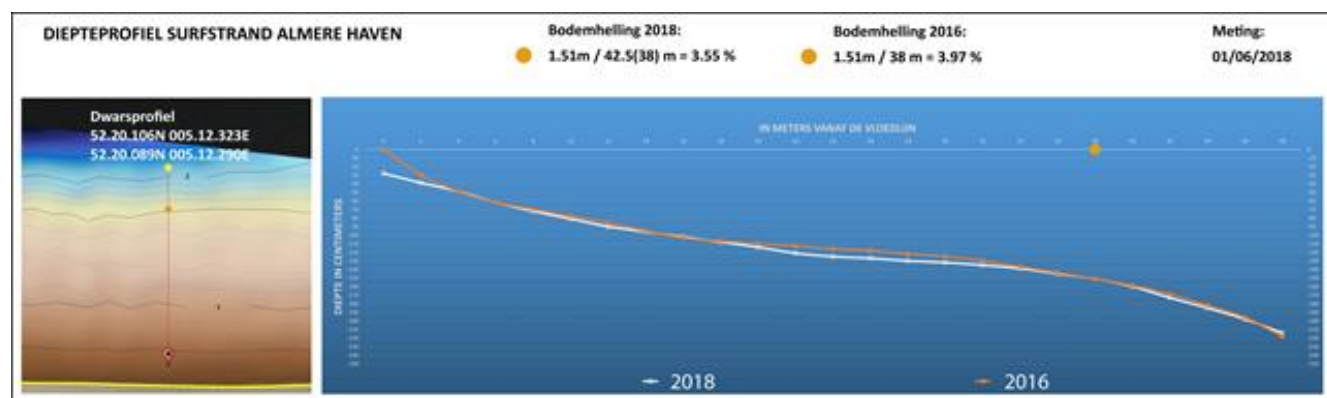
## 11.29 Surfstrand Almere

Bijzonderheden – Talud loopt vrij geleidelijk af.

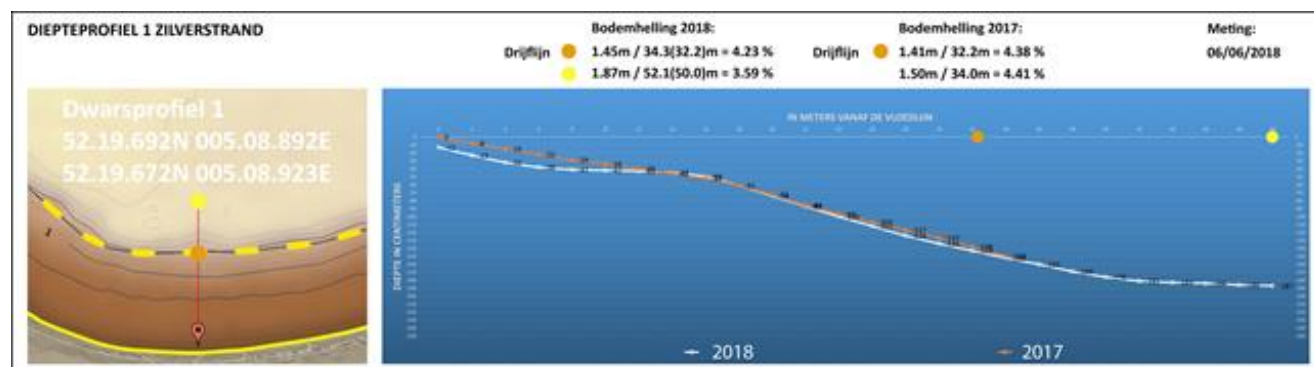
## 11.30 Zilverstrand

Bijzonderheden – Tot 14 meter geleidelijk daarna sneller wat steiler.

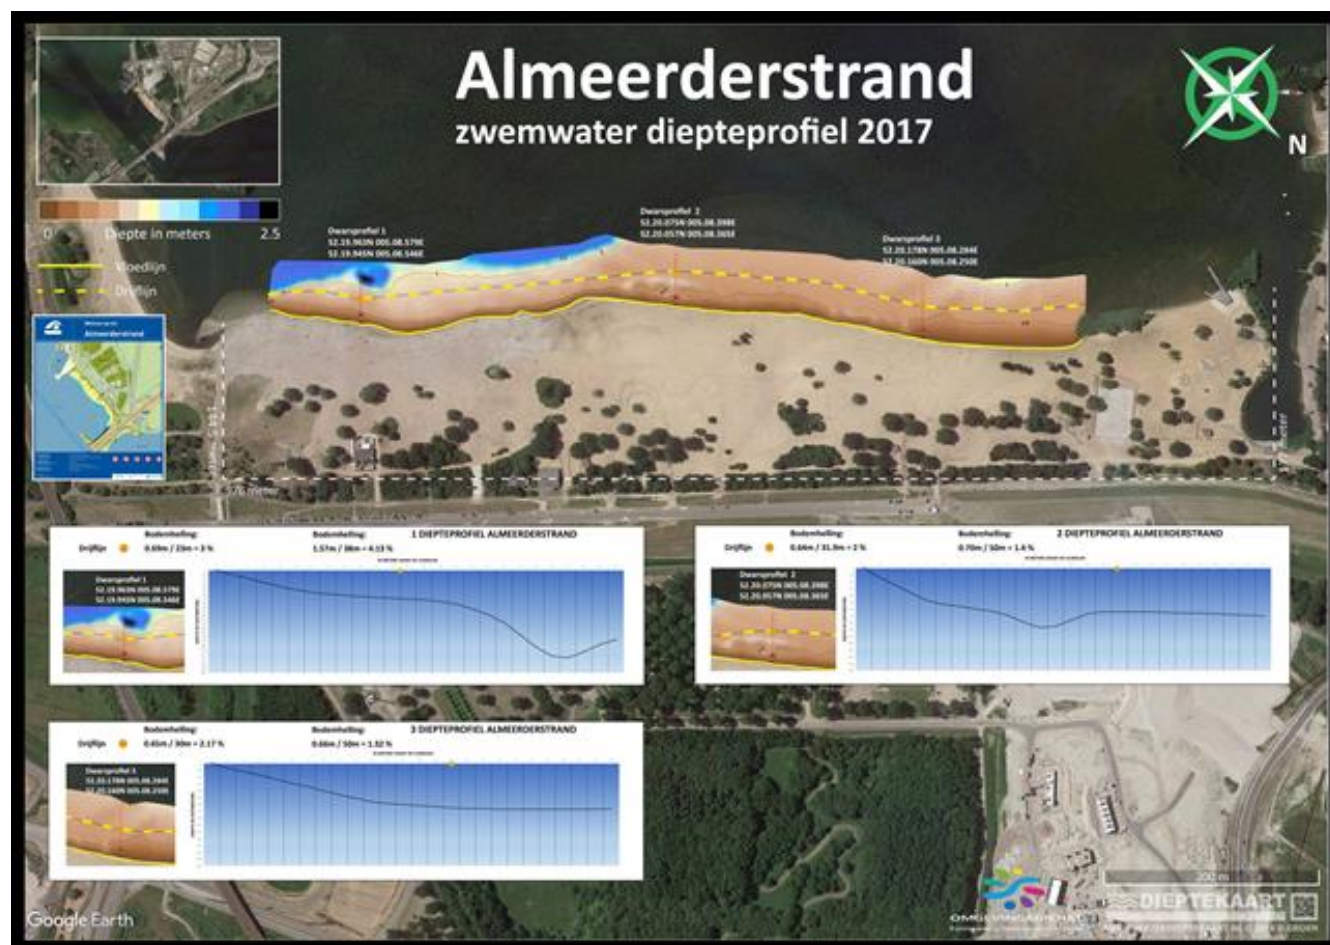
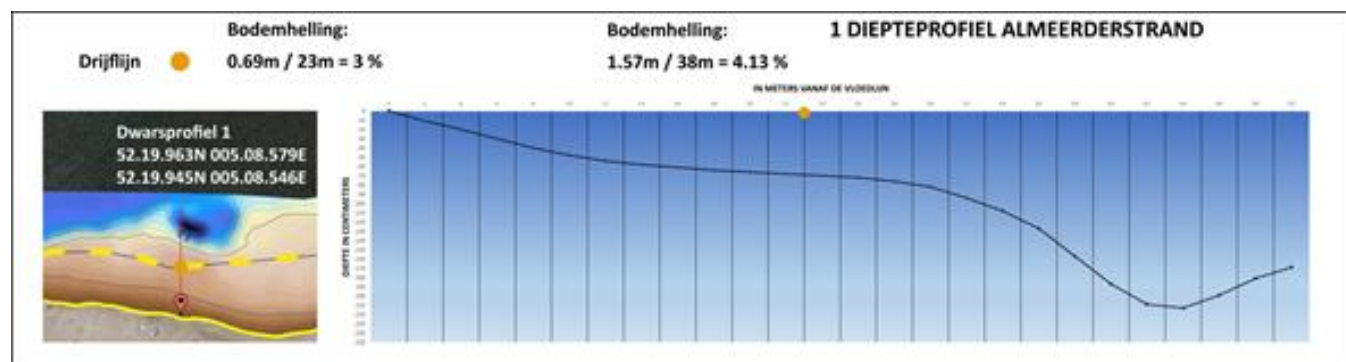
## 11.31 Almeerderstrand

Bijzonderheden – Geleidelijk bodemverloop.
